Inventaire d'accessibilité aux lieux de pêche

“La Basse Sambre”

IV. "La Basse Sambre"

1^{ère} Partie : Inventaire
(version approuvée le 24/09/2007)

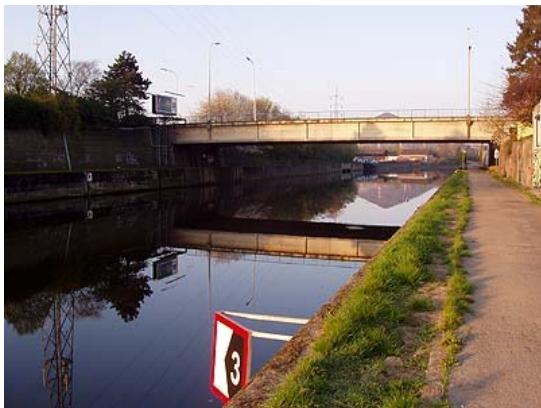
Figure 7 : Pont de Châtelet

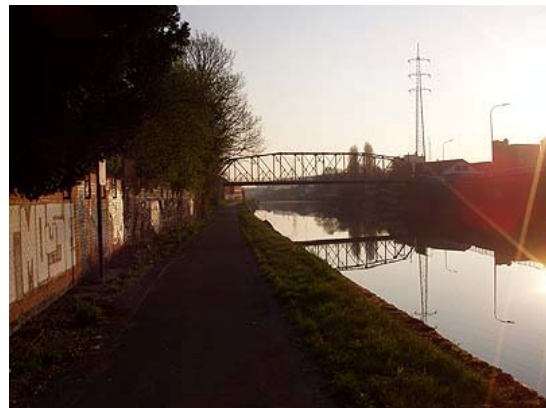
Figure 8 : Passerelle piétonne

8. En rive gauche, plusieurs accès permettent de rejoindre le chemin de halage en stationnant son véhicule à proximité. La présence d'escaliers entre l'accès et le halage ne permet pas aux personnes moins-valides d'accéder au chemin de halage à cet endroit. Concernant la praticabilité, la hauteur des berges est incompatible avec la pratique de la pêche.
9. En rive droite, la berge n'est pas accessible, aucun accès ni possibilité de stationnement. La hauteur des berges est incompatible avec la pratique de la pêche.

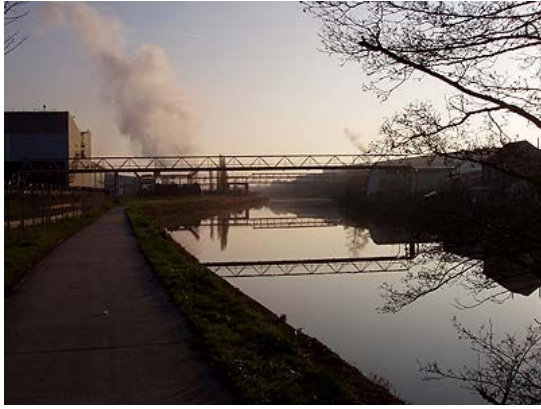
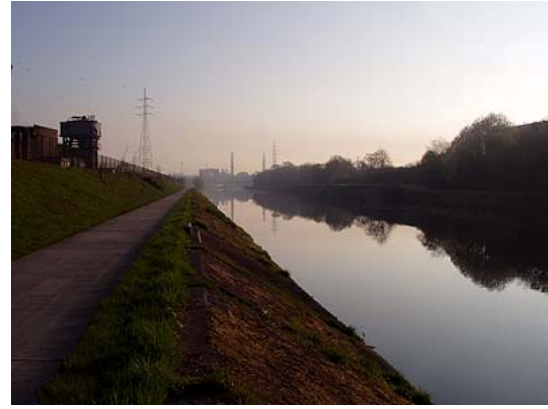
Figures 9 & 10 : Parc d'activités économiques de Châtelet-Carlam.

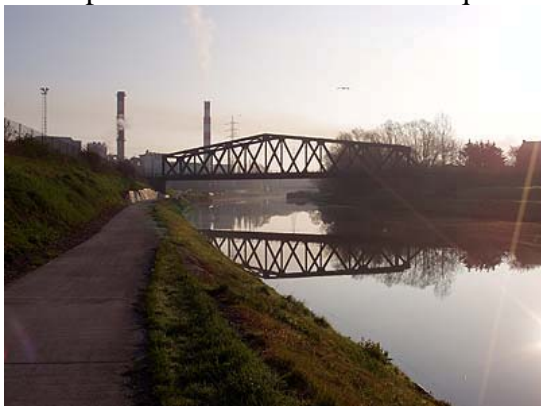
Figure 11 : Pont-rails/route de la Praye

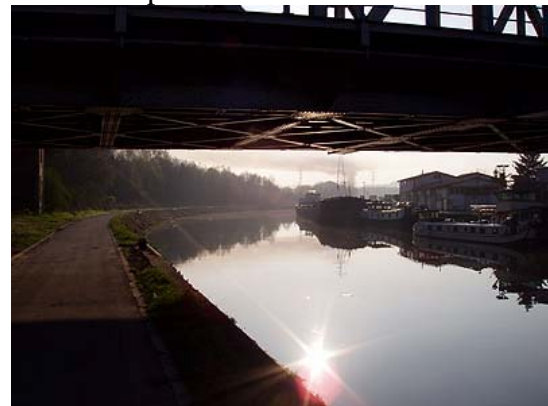
Figure 12 : Pont de Pont-de-Loup

13. En rive droite, la présence de la zone portuaire Châtelet/Pont de Loup/Praye Sud empêche tout accès à la berge. L'accès suivant se situe à hauteur du pont de Pont de Loup. Une rampe descend du pont et permet de rejoindre le halage. Le stationnement est possible sur l'accotement du chemin.
14. En rive gauche, un accès symétrique est présent sur cette rive au niveau de la rampe du pont. Le panneau RAVeL se situant au bas de la rampe, il est possible d'emprunter celle-ci et de stationner sur l'accotement. Le surplomb étant excessif, la berge est impraticable.

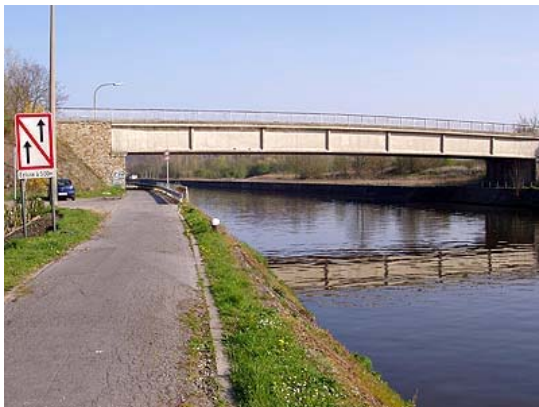
15. En rive gauche, l'accès suivant est situé au niveau du pont de Farciennes : la rue Ferrer. Le stationnement est possible au bas de la rampe du pont. La berge est impraticable en raison d'un surplomb excessif mais celui-ci est plus faible qu'en amont. Le surplomb continue à décroître en approchant de l'écluse de Roselies, mais la présence d'une glissière de sécurité empêche la pratique de la pêche à cet endroit.
16. En rive droite, la berge est accessible au niveau du pont de Farciennes. La présence d'un accès venant de la rue Ferrer et d'un parking rendent la berge accessible. De part et d'autre du pont la berge est impraticable en raison de la présence d'une glissière de sécurité.

Figure 15 : Pont de Farciennes

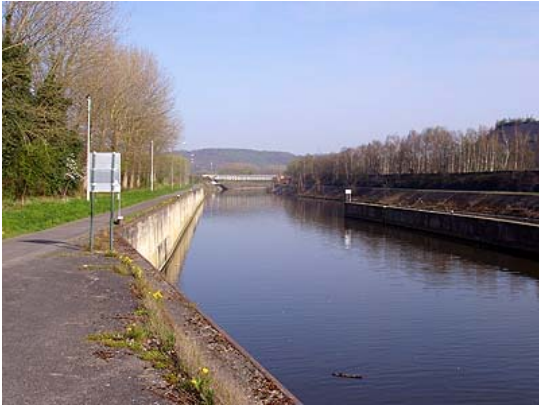
17. En aval de l'écluse, la rive droite est inaccessible en raison de la présence de la zone portuaire de Farciennes, un chemin est présent (Sent de Tergnée) mais ne permet pas d'atteindre le bord de Sambre. Le surplomb très élevé à cet endroit ne permet pas la pratique de la pêche dans le cadre des critères de référence établis pour l'inventaire.
18. En rive gauche, le diagnostic est identique au niveau de la praticabilité, la berge est très élevée et ne répond pas aux critères de référence. Au niveau de l'accessibilité, il est possible d'accéder au bord de Sambre en traversant le quartier présent au niveau du bras mort. Des emplacements de stationnement sont présents aux abords des logements.

Figure 17 : Aval de l'écluse de Roselies

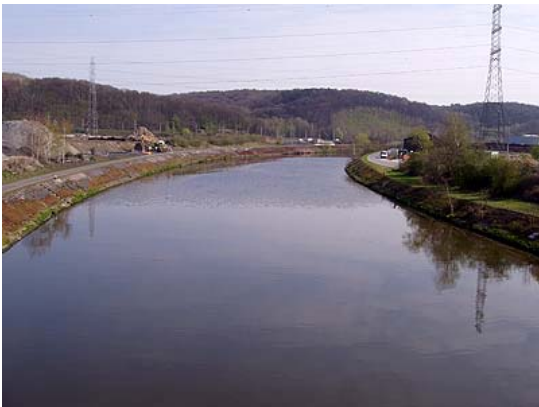
19. En rive droite, la berge n'est pas accessible malgré la présence de la rue de Tergnée. Il n'y a pas de possibilité de stationnement. Il existe une rampe qui permet de rejoindre le bord de l'eau à partir de la rue de Tergnée mais c'est la route d'accès aux industries implantées le long de la Sambre en aval du pont de Tergnée.
20. En rive gauche, la berge est également inaccessible. La rue permettant d'accéder aux anciens charbonnages de Bonne Espérance permettrait de se rapprocher de la Sambre mais celle-ci est fermée à ses deux extrémités. La Sambre est inaccessible jusqu'à la rue de l'écluse. La berge est impraticable en raison de la hauteur de berge excessive.
21. En rive gauche, un accès est présent au niveau de la rue de l'écluse et le stationnement est possible. La berge reste impraticable en raison de la hauteur de berge.

Figure 19 : Pont de Tergnée

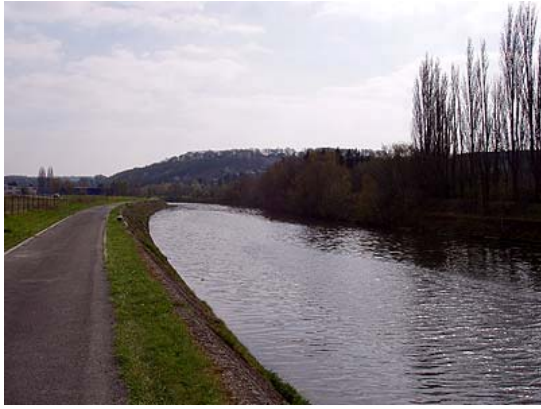
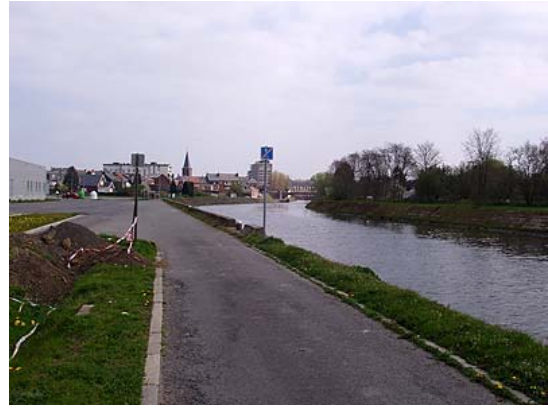
Figures 23 & 24 : Sambre à hauteur du parc d'activités économiques de Sambreville-Tamines

22. En rive gauche, en aval du pont-rails d'Oignies, un zoning industriel est présent. La rue desservant ce zoning est à proximité immédiate de la Sambre et le stationnement est possible sur les accotements. Le surplomb est toujours problématique à cet endroit.

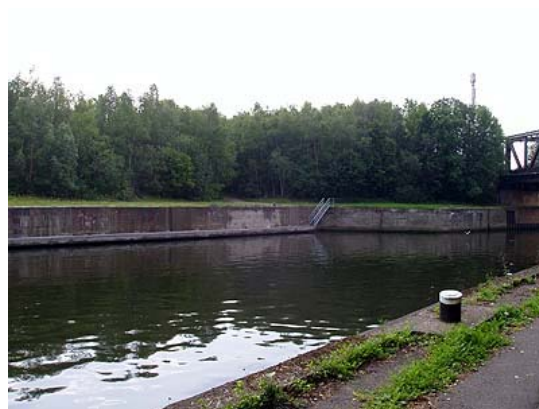
30. En rive gauche, entre le pont et le pont-rails d'Auvelais, la berge est inaccessible et impraticable à l'exception de quelques dizaines de mètres où un aménagement a été mis en place (*figure 32*). Cet aménagement pourrait accueillir quelques pêcheurs pour leur action de pêche.

Figure 32 : Aménagement en amont du pont-rails

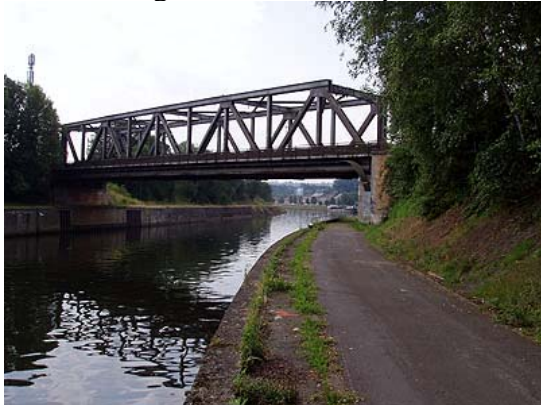
31. En rive gauche, l'aval du pont-rails d'Auvelais (figure 33) est inaccessible et impraticable.

Figure 33 : Pont rails d'Auvelais

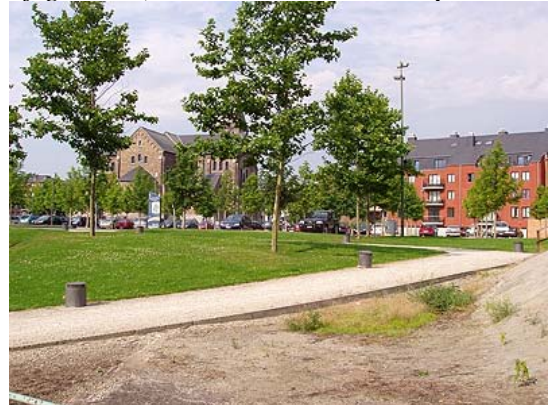
Figure 34 : Parking en aval du pont rails

32. En rive droite, un parking est situé directement en aval du pont-rails d'Auvelais (figure 34). De ce parking un court sentier permet de rejoindre le halage. En progressant vers l'aval, la route longe la Sambre et des emplacements sont prévus sur l'accotement pour stationner (figure 35 & 36). Ce secteur est accessible mais impraticable en raison du surplomb et, ponctuellement, des barrières de sécurité.

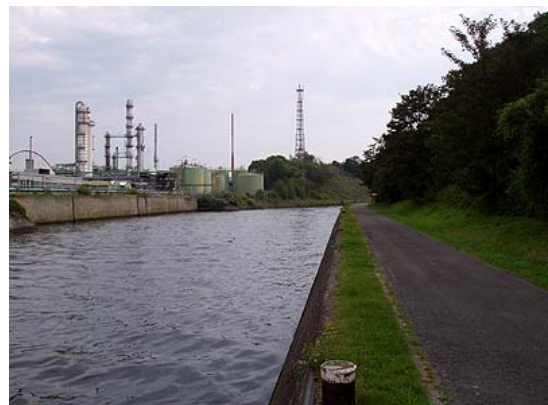
Figure 38 : Berges au niveau des usines Solvay

35. En rive gauche, en progressant vers l'aval, se situent les installations des usines Solvay (*figures 37 & 38*). La berge est inaccessible à cet endroit. Au niveau de la praticabilité, la présence d'un mur bétonné dépassant largement deux mètres rend la berge impraticable. En aval des installations des usines Solvay, le surplomb diminue. La berge dépassant légèrement deux mètres et aucun obstacle n'entravant la pratique de la pêche, la rive a été classée parmi les secteurs praticables.
36. En rive droite, le surplomb diminue progressivement pour atteindre deux mètres en aval des installations Solvay. La berge est praticable sur ce secteur mais inaccessible. Aucun accès ne permet de rejoindre le halage entre le nouveau pont d'Auvelais et le pont de Ham vers Jemeppe (*figure 39*).

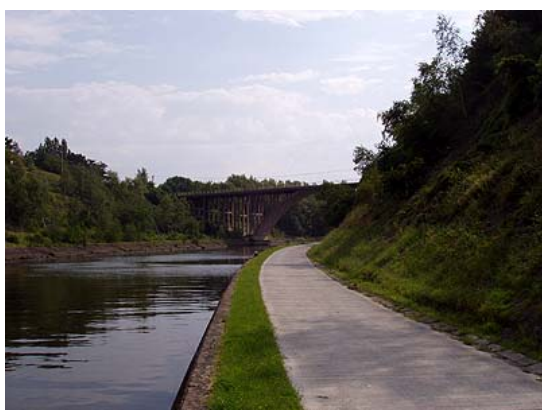
Figure 39 : Pont de Ham vers Jemeppe

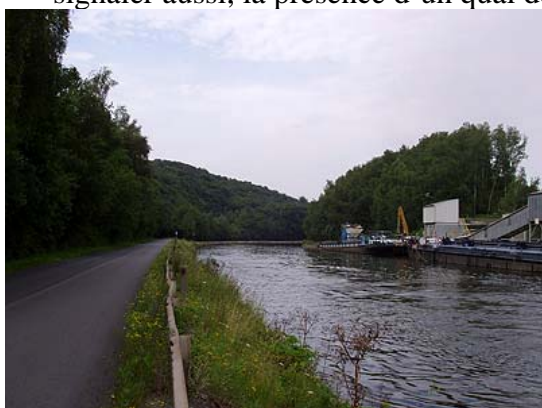
39. En rive gauche, la berge est praticable à quelques exceptions près liées à la présence de végétation envahissante mais de trop courte distance pour apparaître sur le plan. A signaler aussi, la présence d'un quai de chargement de la société Glaverbel (*figure 41*).

Figure 41 : Quai de chargement Glaverbel

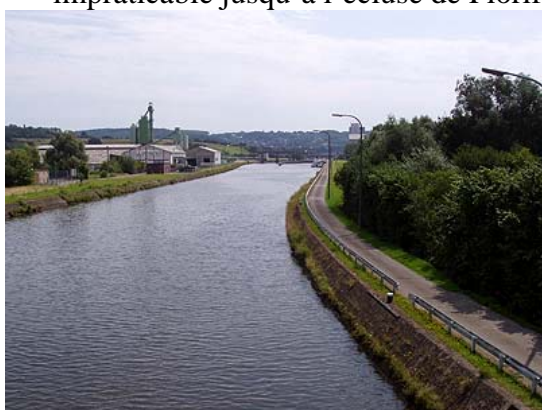
53. En rive droite, un accès est présent au niveau du pont de Floreffe-écluse mais n'offre pas de possibilités de stationnement. Au niveau de la praticabilité, malgré la diminution progressive de la hauteur des berges, la présence d'une glissière de sécurité rend la berge impraticable jusqu'à l'écluse de Floriffoux (figure 55).

Figure 55 : Vue aval du pont de Floreffe-écluse
