Inventaire d'accessibilité aux lieux de pêche

« La Meuse moyenne »

Maison wallonne de la pêche ASBL

Phase 1 : Actualisation de l'inventaire d'accessibilité des rives et de sa
praticabilité

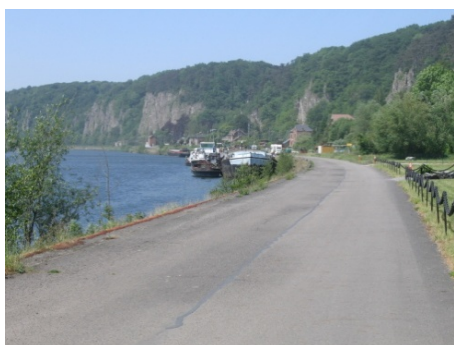
Figure 14 : Rue de Namêche

11. Au niveau de la gare de Marche-les-Dames, le site est accessible. Il est possible de stationner au niveau de la gare de Marche-les-Dames. Le site ne permet pas la pratique de la pêche à cause de la hauteur du surplomb supérieur à 2 m (Figure 13).
12. Au-delà du port de Marche-les-Dames, le site est accessible via la rue de Namêche. La présence d'une glissière de sécurité de 15 m, d'un surplomb excédant les 2 m et la présence d'éléments permanents tels que des péniches rendent la pratique de la pêche impossible sur ce tronçon (Figure 14).

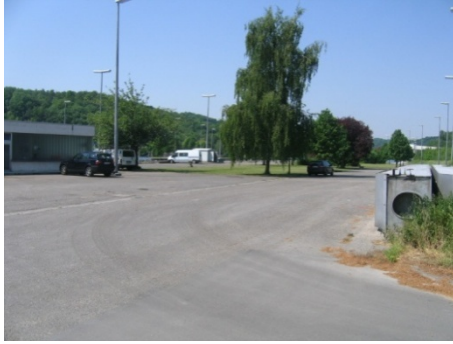
Figure 23 : Parking à l'entrée de l'écluse de Seilles

20. À l'entrée de l'Ecluse de Seilles, le site est accessible. Les véhicules peuvent être stationnés sur un parking au niveau de l'écluse. Ce parking possède également des aménagements pour les personnes à mobilité réduite (Figure 23). Le site est impraticable à cause de la hauteur du surplomb de plus de 2 m. De plus, il est interdit de pêcher dans le sas de l'écluse et aux endroits marqués par l'administration à proximité de l'écluse.

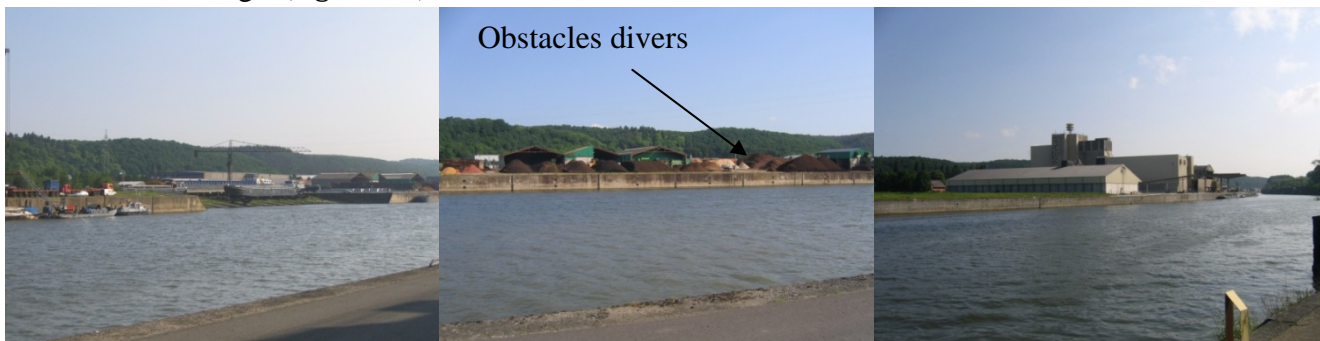
24. Au niveau de la zone portuaire de Seilles Marais et au delà la zone portuaire de Seilles-Reppe, le site n'est accessible qu'aux véhicules munis d'une autorisation. La berge est impraticable en raison d'un surplomb supérieur à 2 m, de la présence de la zone portuaire, de la fonderie Lecomte (Figure 28), d'obstacles divers (bâtiment, débris, etc.) (Figure 29) et de l'industrie Interagri (Figure 30).

Figure 28 : Zone portuaire Seilles Marais

Figure 29 : Zone portuaire de Seilles-Reppe

Figure 30 : Interagri

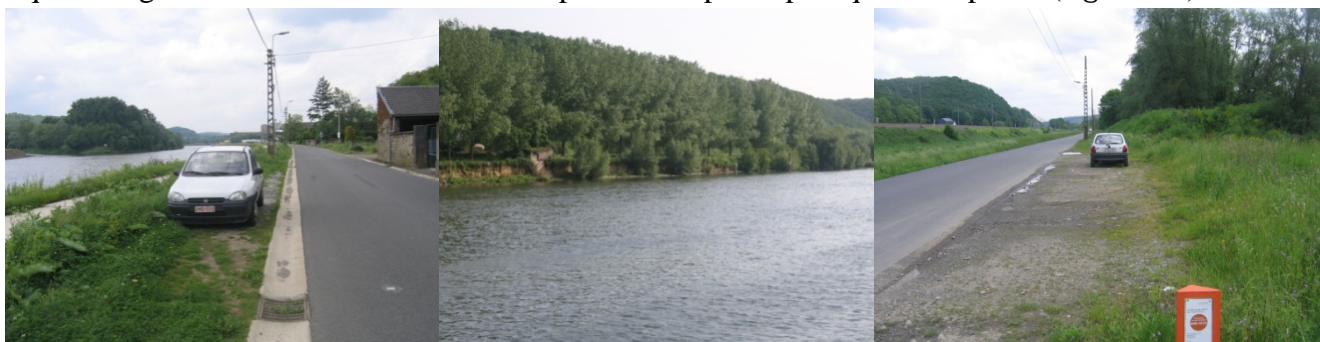
25. Au niveau de la rue Alphonse Libert, le site est accessible. Il est possible de stationner le long des habitations (Figure 31) ou de la voirie (Figure 33). La hauteur du surplomb ainsi que la végétation rivulaire avoisinante ne permettent pas la pratique de la pêche (Figure 32).

Figure 31 : Rue Alphonse Libert

Figure 32 : Rue Alphonse Libert

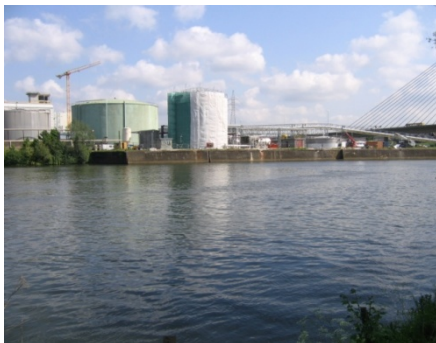
Figure 37 : Zone industrielle en amont du pont Ben-Ahin

28. En amont du pont Ben-Ahin et jusqu'au port de Statte, la zone n'est pas accessible soit en raison de la présence d'une zone industrielle (Figure 37). soit en raison d'un accès limité le long de la voirie. La berge est impraticable à cause de la hauteur du surplomb, de la présence d'éléments permanents (Figure 38) et de l'interdiction de pêcher (Figure 39).

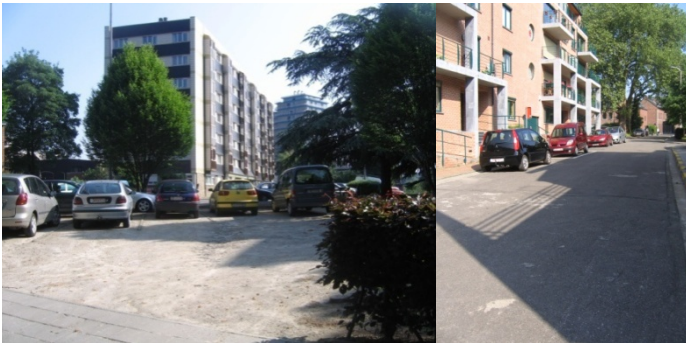
Figure 42 : zone de stationnement en aval du pont de Rails Hesbaye-Condroz

30. En aval du pont Rails Hesbaye-Condroz, le site est accessible. Un parking communal (Figure 42) permet de rejoindre la rive via la rue d'Amérique (Figure 43). La hauteur du surplomb ainsi qu'une barrière de sécurité de 15 m rendent la berge impraticable (Figure 44).

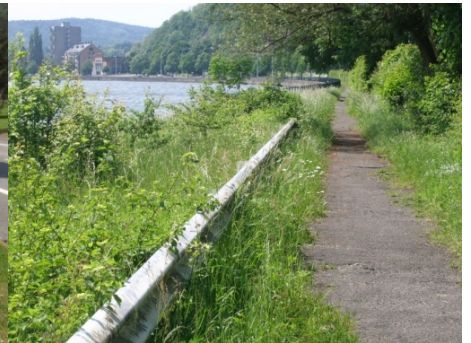
Figure 50 : zone non praticable et non accessible le long de la N617

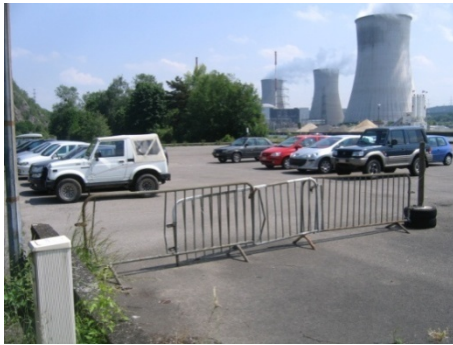
Figure 51 : Zone de stationnement au niveau du Yachting Club Hutois

34. Au niveau du Yachting Club Hutois (YCH), un parking annexe au YCH est accessible à tout type de véhicule (Figure 51). Le parking du YCH est, quant à lui, réservé aux seuls membres du club (Figure 52). Le site n'est pas praticable à cause de la hauteur du surplomb et de l'interdiction de pêcher au niveau du YCH (Figure 52).

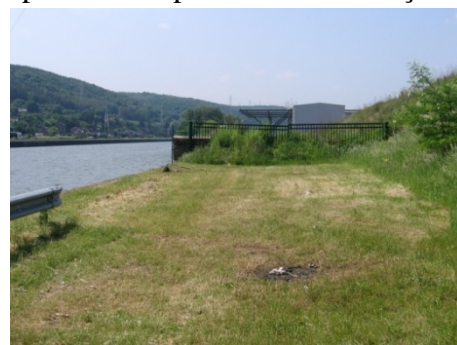
Figure 57 : Accès interdit au niveau du zoning industriel

37. En amont de l'écluse d'Ampsin, une zone de plus de 3 km est inaccessible. En effet, le long de la rive se trouvent une zone réservée aux militaires ainsi qu'un zoning industriel (Figure 57) obstruant l'accès à la berge. La berge est impraticable à cause de la hauteur du surplomb excédant largement 2 m.

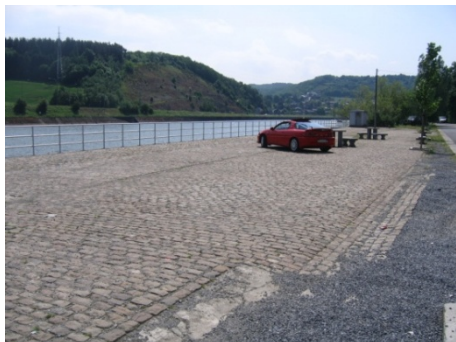
Figure 58 : Rampe de mise à eau à Haute Flône

38. De la rue de l'Ecluse jusqu'à la rue Haute Flône, le site est accessible. Une zone de stationnement est présente le long de la rampe de mise à l'eau (Figure 58) et du quai du Halage (Figure 59). La zone est praticable grâce à la présence de pontons (Figure 61) mais aussi grâce à un atterrissage le long de la berge (Figure 60).

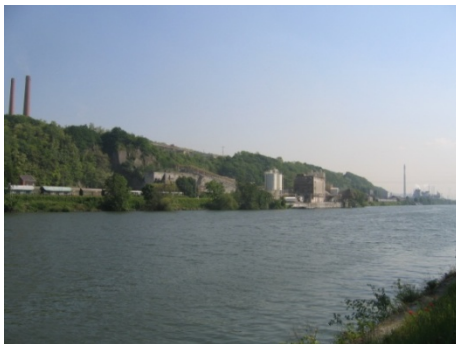
Figure 68 : Réserve Dumont-Wauthier en amont de la cumulée 89,688

43. Au niveau de la Réserve Dumont- Wauthier, la zone est inaccessible car il est interdit d'accéder à cette réserve. La berge jusqu'à la cumulée 89,688 est impraticable à cause de la présence d'une végétation rivulaire dense et de la hauteur excessive du surplomb (Figure 68). À partir de la cumulée 89,688, la berge est praticable (Figure 69).

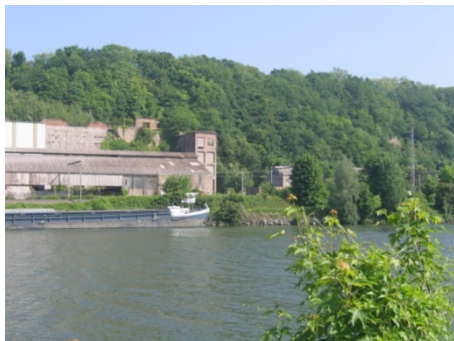
Figure 70 : Aval de la Réserve Dumont - Wauthier

44. Au-delà de la Réserve Dumont-Wauthier et jusqu'Engis, la zone est inaccessible en raison de l'absence de possibilités de stationnement (Figure 70) ou l'interdiction de circuler sur la voirie (Figure 71). La zone est impraticable à cause de la présence permanente d'une péniche, de la hauteur du surplomb et de la présence de la végétation rivulaire dense (Figure 70).

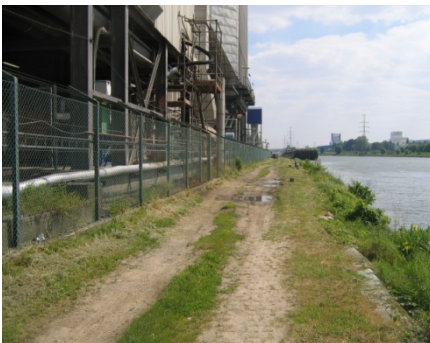
Figure 78 : Gravilbéton

47. En amont de Gravilbéton et jusqu'au pont-barrage d'Ivoz, la zone n'est pas accessible en raison de l'interdiction de circuler le long de la voirie ou à cause de la proximité de la N617 (Figure 79 et Figure 80) empêchant tout stationnement. La proximité de lignes à haute tension (Figure 78) et la proximité de la N617 (Figure 79 et Figure 80) ne permettent pas la pratique de la pêche selon les critères de référence établis.

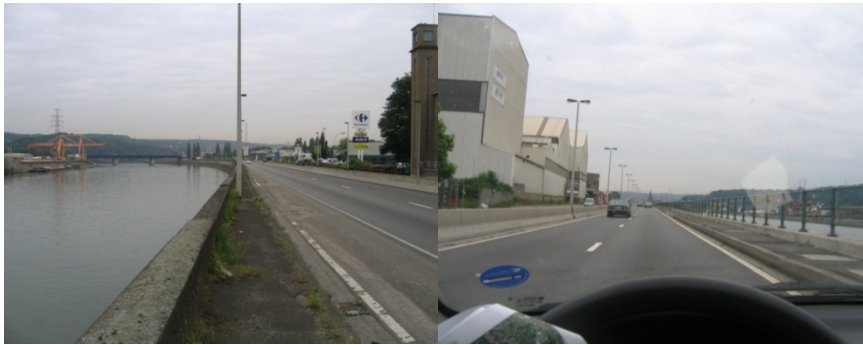
Figure 81 : N617 en direction d'Ivoz

48. À partir du pont-barrage d'Ivoz et jusqu'au pont de Fragnée à Liège, toute la rive est inaccessible. L'absence d'infrastructure permettant d'accéder au site dont notamment des zones de stationnement et surtout la proximité de la N617 rendent le site inaccessible selon les critères de référence établis. En effet, la nationale N617 longe sur plus de 10 km la Meuse et rend inaccessible la berge (Figure 81 et Figure 82). Cette large zone est impraticable en raison de la hauteur de surplomb (Figure 81 et Figure 82), de la présence d'une végétation rivulaire dense et de la présence de zones industrielles (Figure 83).

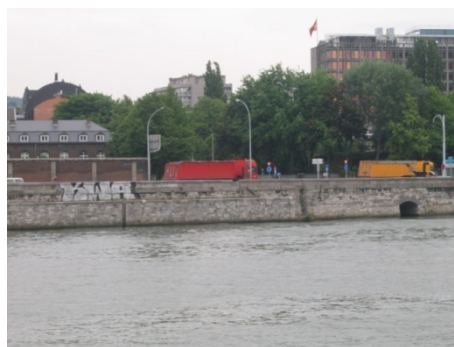
Figure 90 : Amont du pont Kennedy

53. À partir de l'amont du pont Kennedy et jusque le pont de l'Atlas, la zone est accessible. Il est possible de stationner le long de la N671 et le long du quai de Wallonie. La zone est impraticable à cause de la hauteur du surplomb nettement supérieure à 2 m (Figure 90).
54. Au niveau du quai de Wallonie, le site est accessible tout le long du quai et il est possible de stationner. La zone est praticable jusqu'au canal Albert (Figure 91) car aucun obstacle n'entrave la pratique de la pêche.

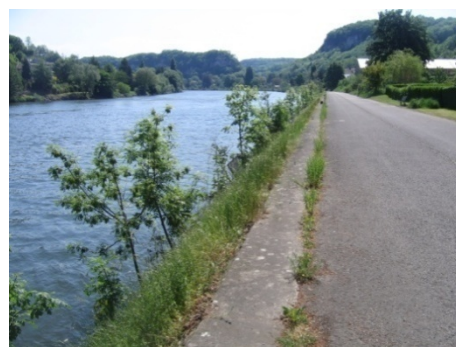
Figure 113 : Végétation rivulaire aval du port de Maizeret

70. En aval du port de Maizeret et jusqu'au pont de Namêche, le site est inaccessible sauf possession d'une autorisation. Le site est praticable avec des sections sporadiques impraticables à cause de la présence d'une végétation rivulaire qui peut entraver la pratique de la pêche (Figure 113).
71. Au niveau de la rampe de mise à eau et jusqu'à la zone portuaire de Sclayn, la zone est inaccessible car seuls les véhicules munis d'une autorisation peuvent circuler le long de la voirie (Figure 114). La zone est impraticable en raison de la hauteur du surplomb (Figure 115), de la présence d'une végétation rivulaire dense et d'éléments permanents tels que des péniches.

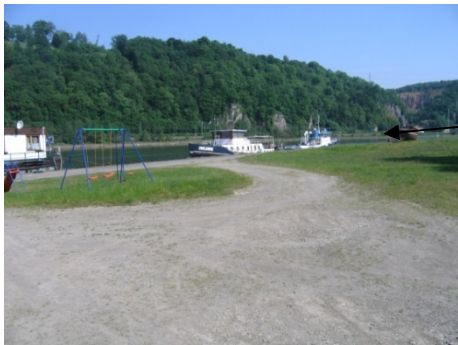
Figure 116 : Cité Tonglet

72. Au niveau de la cité Tonglet, le site est inaccessible. Il se situe dans la zone portuaire de Sclayn où il est interdit de circuler sauf autorisation. La pratique de la pêche n'est pas possible à cause de la présence d'éléments permanents (Figure 116). Cependant, en aval des péniches, le site est praticable car il n'existe plus d'éléments entravant la pratique de la pêche.

Au-delà des péniches, la pratique de la pêche est possible

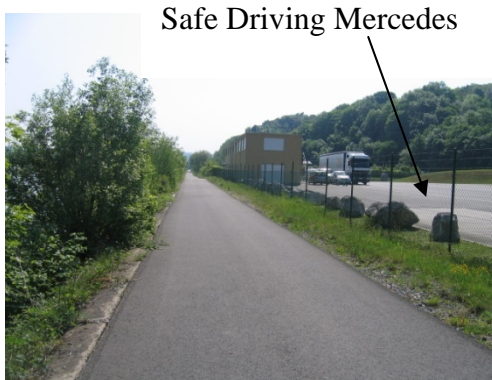
Figure 121 : Chemin de halage au niveau du Safe Driving Mercedes

75. Au niveau de la station de pompage des eaux usées de Sclayn, le site est inaccessible à cause du manque de places de stationnement. la berge n'est pas praticable sur une distance de 9 m car une barrière de sécurité empêche la pratique de la pêche. Au-delà de cette barrière, il est possible de pêcher.
76. Au-delà de la rue de l'île Dossai, le site est inaccessible. Le stationnement n'est pas possible en raison de la largeur insuffisante de l'accotement et de la présence d'une grille du Safe Driving Mercedes (Figure 121). Le site est impraticable à cause de la présence d'une végétation rivulaire dense.

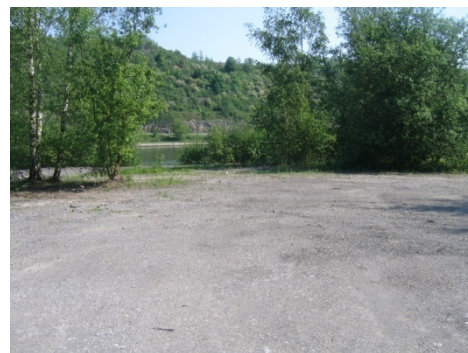
Figure 122 : Parking non aménagé au de là du parc artisanal d'Anton

77. Au-delà du parc artisanal d'Anton, un parking non aménagé permet le stationnement de véhicules motorisés (Figure 122). La présence d'une végétation rivulaire dense ne permet pas la pratique de la pêche.
78. Au niveau de l'Ecluse d'Andenne, le site est accessible aux véhicules motorisés avec la possibilité de stationner. La berge est praticable en direction de Namur (Figure 123) mais impraticable en direction de Liège. En effet, l'infrastructure de l'écluse empêche la pratique de la pêche (Figure 124).

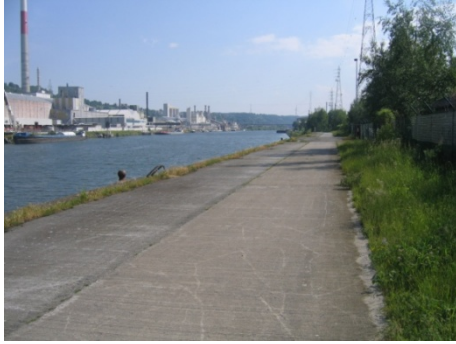
Figure 149 : Rive droite du zoning industriel d'Engis

95. Au niveau du zoning industriel d'Engis et au-delà du port d'Ehein, la zone est inaccessible car seuls les véhicules présentant une autorisation peuvent accéder à cette zone. La zone est impraticable car la hauteur du surplomb est supérieure à 2 m (Figure 149).

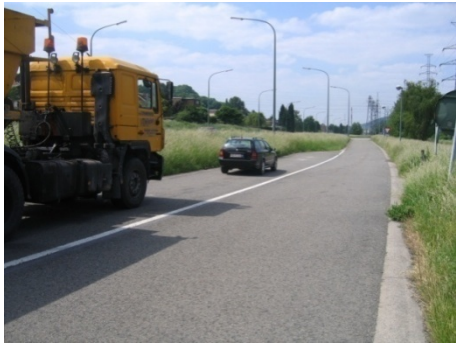
Figure 150 : Aire de repos au niveau du passage à niveau de Ramioul

96. Au niveau du passage à niveau de Ramet, le site est accessible. Une zone de stationnement est présente sur l'aire de repos (Figure 150). La berge est impraticable à cause de la présence de lignes à haute tension (Figure 151).

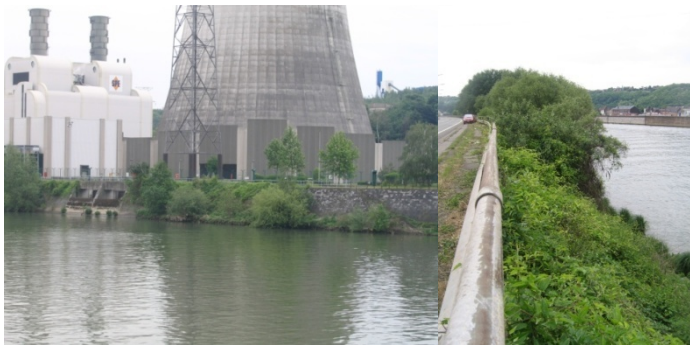
99. À partir du quai de Marinaye et au-delà du pont- rails de Renory, la zone est inaccessible en raison de l'impossibilité de stationner le long de la voirie (Figure 155), de la proximité de la N90 (Figure 156) et de l'interdiction de circuler sur certaines zones (Figure 157). La hauteur du surplomb, supérieure à 2 m (Figure 155 et Figure 156), la sécurité insuffisante des biens et des personnes (Figure 157) ne permettent pas la pratique de la pêche.

Figure 155 : Quai de Marinaye

Figure 156 : N90

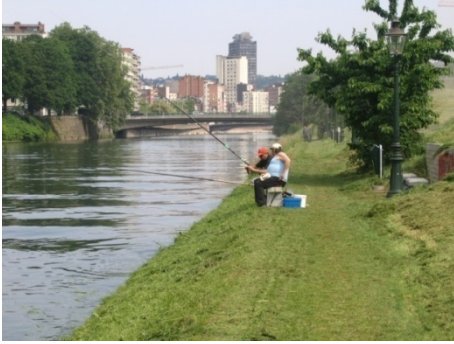
Figure 168 : Quai Mativa

1. Au niveau du pont Hennebique, le site est accessible et dispose de places de stationnement situées le long du quai Mativa et du parking du parc de la Boverie. La zone est praticable (Figure 168) jusqu'à la rue des Venues où la pratique de la pêche n'est plus possible à cause de la rupture du chemin de halage et de la hauteur du surplomb (Figure 169).

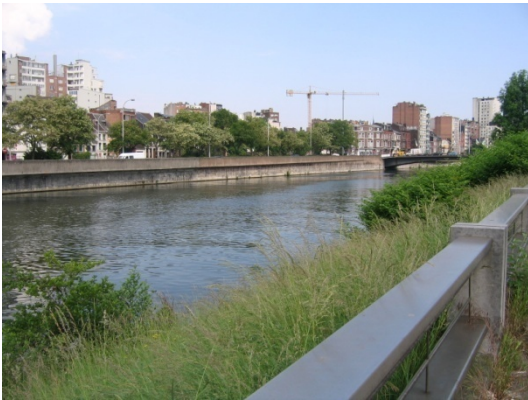
Figure 170 : Boulevard Raymond Poincaré

2. Du pont de Vennes au pont de Huy, les deux rives sont inaccessibles. Il n'est pas possible de stationner le long du Boulevard Raymond Poincaré et du quai de la Bouverie. Il n'est pas possible de pêcher en raison de la hauteur du surplomb et de la présence d'une barrière de sécurité (Figure 170).

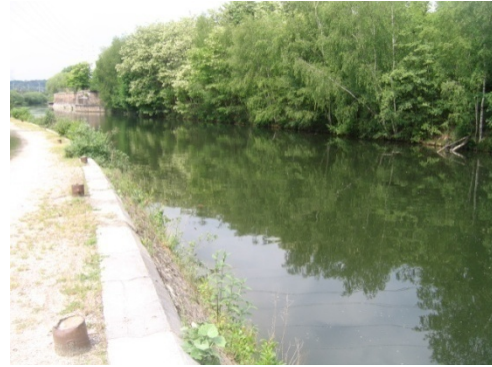
Figure 179 : Aval du pont Grosses battes

3. En aval du pont Grosses Battes, la rive droite est inaccessible car il n'existe pas de zone de stationnement. La berge est impraticable en raison d'une végétation rivulaire très dense. La rive gauche est accessible et une zone de stationnement existe à proximité du chemin de halage. La berge est praticable (Figure 179).
4. Au pont-levis Belle-Ile, la rive gauche et la rive droite sont accessibles grâce à plusieurs chemins d'accès. Il est à remarquer que le parking de Belle-Ile est un parking privé. En rive droite la densité de la végétation rivulaire et en rive gauche la présence d'une barrière de sécurité ainsi que la végétation rendent impossible la pratique de la pêche (Figure 180).
