Inventaire d'accessibilité aux lieux de pêche « L'Amblève »

Maison wallonne de la pêche ASBL

Janvier 2010

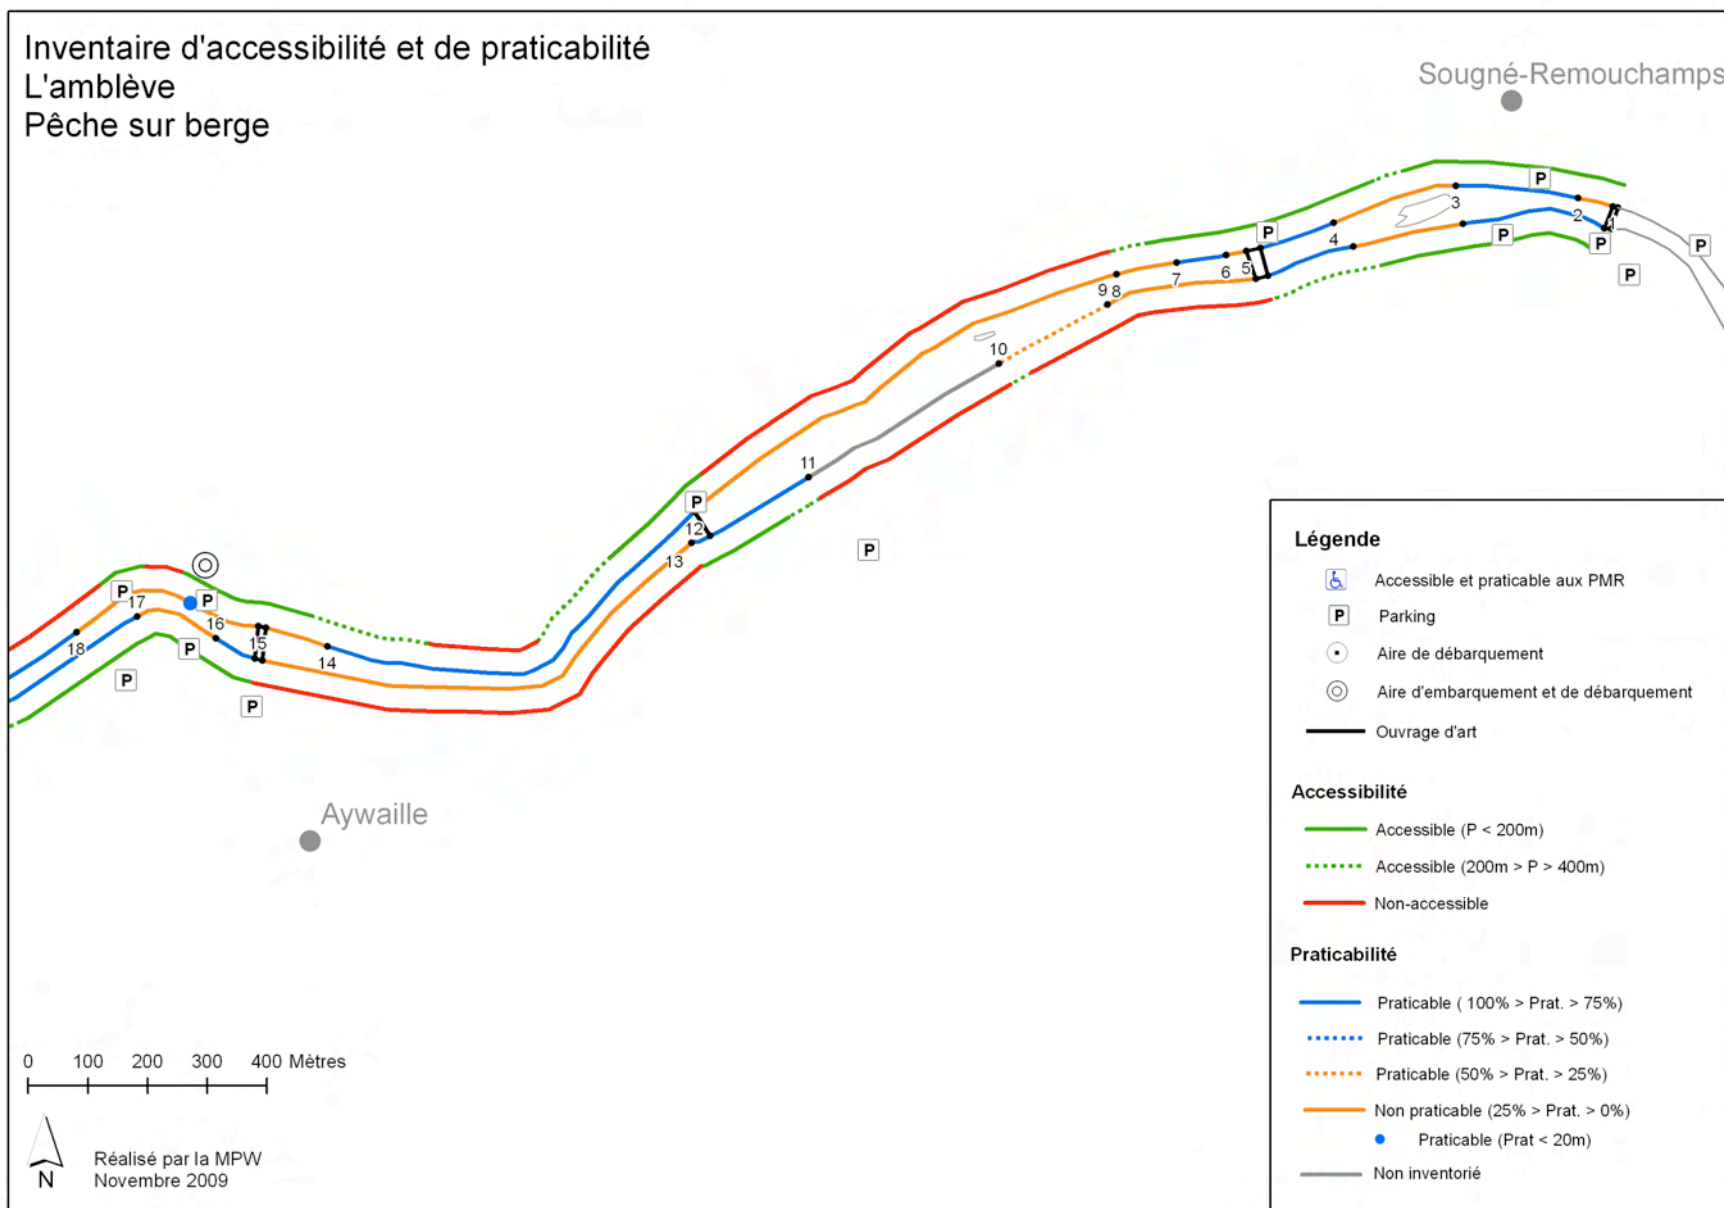
Inventaire d'accessibilité et de praticabilité L'ablève Pêche sur berge

- La représentation cartographique est à l'échelle 1 :10000 ;
- Deux types de cartes sont réalisés : une pour la pêche du bord et une autre pour la pêche en pénétrant dans le lit de la rivière. Les cartes de l'inventaire d'accessibilité et de praticabilité pour la pêche dans le cours d'eau ne sont établies que pour les tronçons des cours d'eau où la pratique de ce type de pêche est autorisée ;

- Sur chaque carte, un premier trait, correspondant aux tracés des berges, représente la praticabilité des berges. Un deuxième trait, décalé d'une dizaine de mètres à l'extérieur, représente l'accessibilité de la berge ;

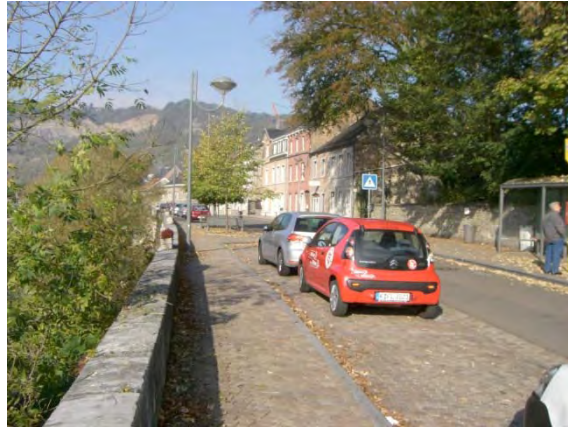
Figure 1. Rue de la Reffe - Parking

1. En aval du pont de Remouchamps, en rive droite, la berge n'est pas praticable en raison de la présence d'un surplomb dépassant les 2 mètres et d'un cordon rivulaire dense par endroit. La zone est accessible. Des parkings sont situés en amont, dans la rue de la Reffe [Figure 1].

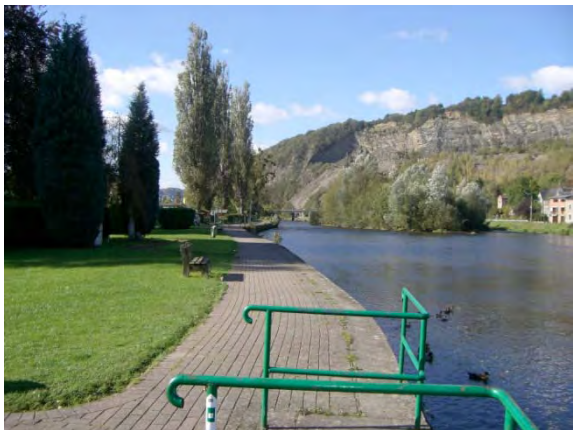
Figure 2. Aval du Pont de Remouchamps - Rive gauche

En rive gauche, la berge est aménagée pour la circulation des piétons et des vélos et permet la pratique de la pêche en toute sécurité [Figure 2]. La zone est accessible. Le stationnement est possible à proximité de la berge sur le parking de la plaine de jeux [Figure 3] et les accotements des rues du Vieux Pont et Marsale.

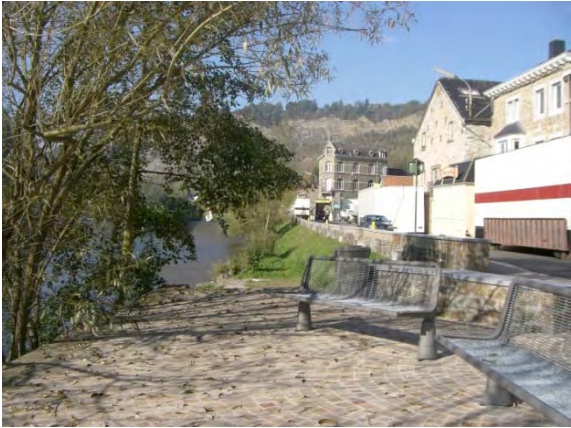
Figure 4. Rue du Halage

2. En rive droite, la hauteur de berge diminue et la berge est praticable. Toutefois la présence d'une végétation ligneuse dispersée sur la berge et le déboisement limité (inférieur à 5 mètres) peuvent gêner la pratique de la pêche [Figure 4]. Un parking situé dans la rue du Halage [Figure 5] et un accès aux berges par deux escaliers permettent d'accéder à la berge.

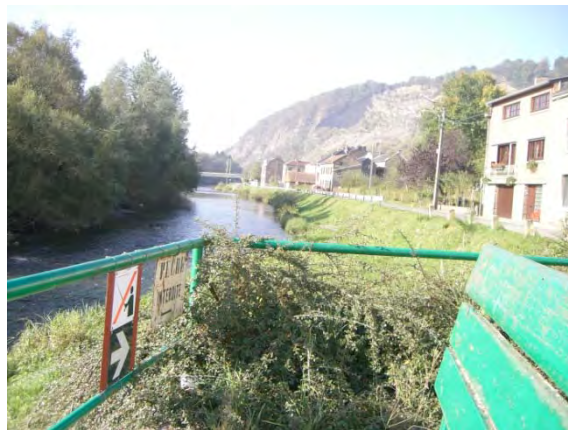
Figure 6. Signalisation : lieux de pêche interdits

3. En rive droite et gauche, la pratique de la pêche est interdite sur ce tronçon de l'Amblève. L'interdiction est signalée par des panneaux [Figure 6]. La zone est accessible.

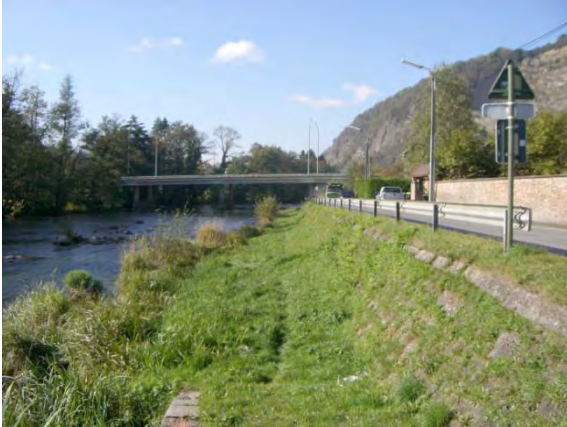
Figure 7. Rue du Halage et pont de la N662

4. En rive droite, la pêche est autorisée. Le déboisement de la canne est possible mais limité par le talus de la route. [Figure 7]. Le stationnement est possible sur l'accotement dans la rue du Halage surplombant la berge ou dans le parking à proximité du pont de la N662 [Figure 8]. L'accès à pied se fait à l'amont de ce secteur. La zone est donc accessible.
- En rive gauche, sur la majeure partie du secteur, le cordon rivulaire gêne la pratique de la pêche. Toutefois, il existe quelques zones dégagées praticables. Cette section n'est que partiellement accessible. En effet, l'accès pour les voitures se trouve à une distance comprise entre 200 mètres et 400 mètres.

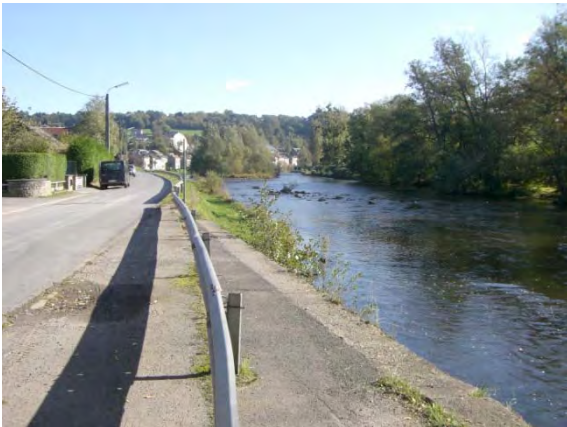
Figure 9. Amont du pont de la N662- Rue du Halage

5. En rive droite, sur une distance de 20 mètres de part et d'autre du pont, la berge n'est pas praticable car le surplomb est supérieur à 2 mètres et la présence d'une glissière de sécurité gêne la pratique de la pêche [Figure 9]. La zone est accessible.

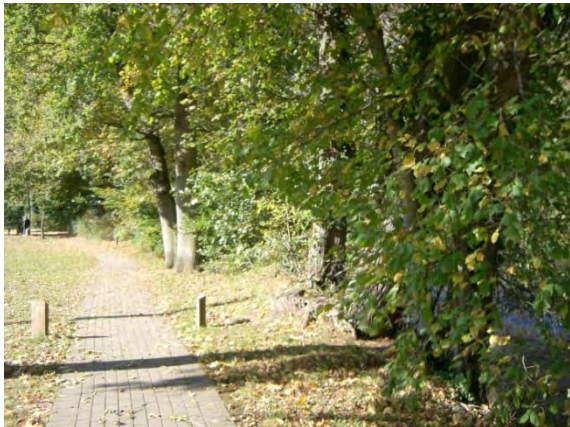
Figure 10. Aval du pont de la N662- Rive gauche

En rive gauche, la berge est impraticable en raison de la densité du cordon rivulaire [Figure 10]. La zone est inaccessible, il n'est pas possible de se parquer à moins de 200 mètres du site.

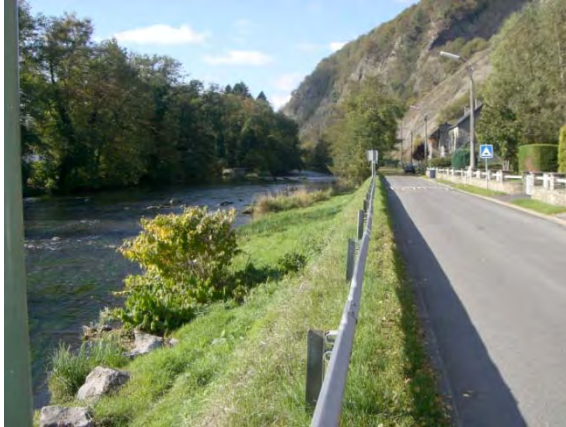
Figure 11. Aval du pont de la N662- Rue du Halage

6. En rive droite, la berge est praticable mais le déboisement de la canne est limité [Figure 11]. Les escaliers pour accéder à la berge sont situés à proximité du pont. Le site est accessible.
7. En rive droite, la berge devient impraticable en raison d'un surplomb excessif, de la proximité de la rue et de la végétation ligneuse importante. L'accessibilité de la zone est limitée, l'accès se situant à une distance comprise entre 200 et 400 mètres.
8. En rive droite, la zone est inaccessible. En effet, la commune d'Aywaille effectue des travaux sur la rue du halage et une barrière empêche piéton et automobiliste de l'emprunter. La berge n'est pas praticable : le surplomb de la berge dépasse 2 mètres, une glissière de sécurité ou un muret de plus de 0,5 mètre sont présents et le cordon rivulaire est dense.

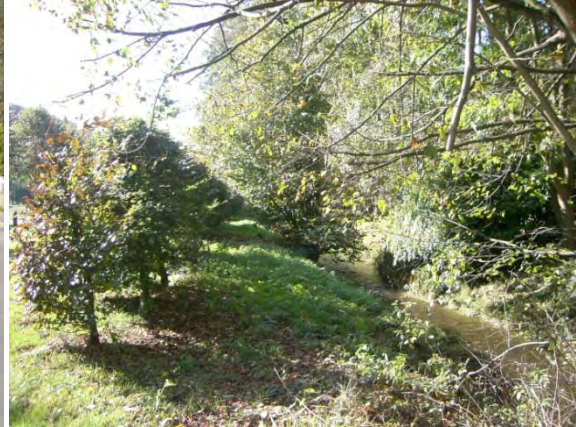
Figure 13. Amont de la Passerelle - Rive gauche

11. En rive gauche, la zone n'est que partiellement accessible car une zone de stationnement se trouve à une distance égale ou supérieure à 200 mètres. La zone est praticable mais le déboisement de la canne est limité par une haie et des arbres [Figure 13].

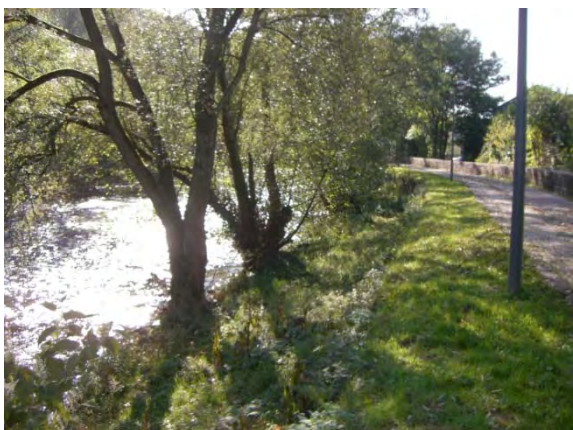
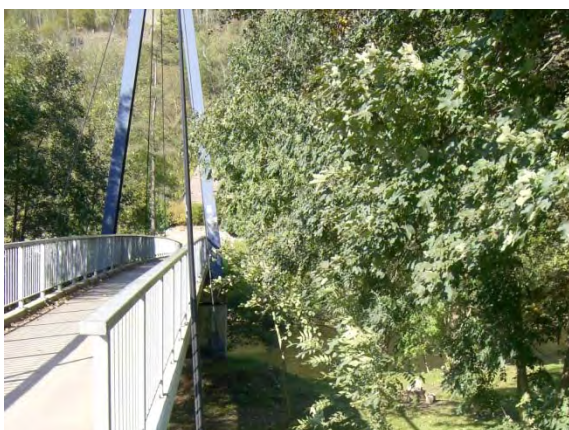
Figure 14 & 15. Rive droite à proximité du hall sportif et des terrains de tennis – Rive droite - Passerelle

12. En rive droite, un cordon rivulaire peut gêner la pratique de la pêche par endroit mais la berge est globalement praticable [Figure 14]. L'accès au bord de l'eau se fait par l'accotement en aval du hall sportif (terrain de tennis), le talus y est moins abrupt. Le stationnement est possible sur l'accotement à proximité de la passerelle. La berge est accessible dans les 200 premiers mètres de ce tronçon.

En rive gauche, en aval de la passerelle, la berge est praticable sur une largeur de 20 mètres. La zone est accessible. Il est possible de stationner sur la rive droite à hauteur de la passerelle [Figure 15].

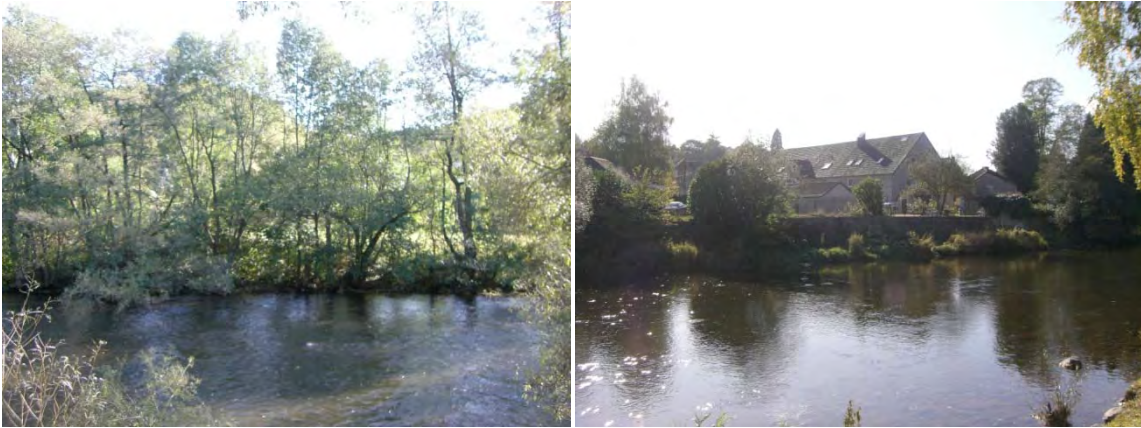
Figure 16 & 17. Aval de la passerelle - Rive gauche

13. En rive gauche, la berge n'est pas praticable en raison d'un cordon rivulaire dense, d'un talus abrupt dont le surplomb est excessif, et d'une barrière de sécurité [Figure 16 & 17]. La zone est inaccessible.

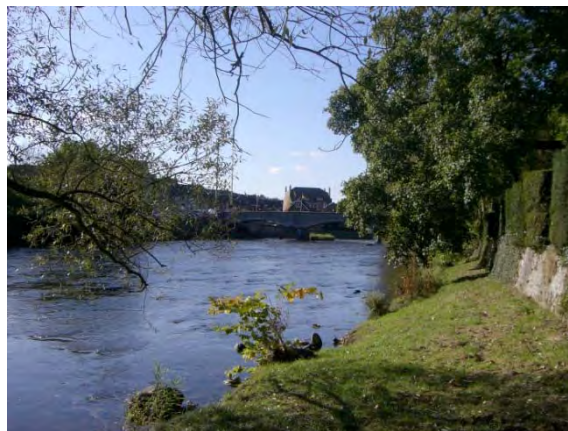
Figure 18. Aval de la Passerelle - Rive droite

14. En rive droite, le rétrécissement de la largeur de la berge n'assure plus la sécurité du pêcheur et limite fortement le déboitement de la canne à pêche (inférieur à 1,5 mètre). La présence d'une végétation rivulaire excessive empêche la pratique de la pêche [Figure 18]. Le site se situe à une distance comprise entre 200 et 400 mètres d'un accès. L'accessibilité y est donc limitée.

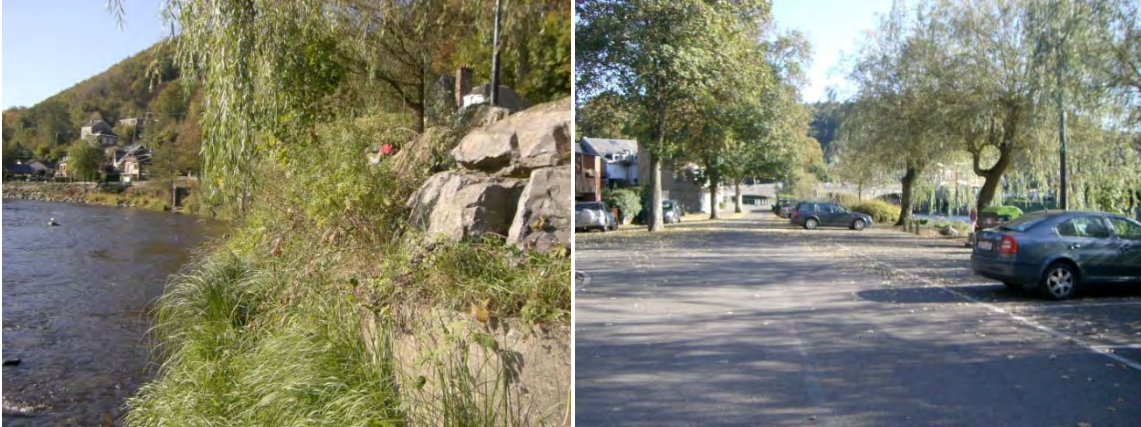
Figure 19 & 20. Aval du Pont d'Aywaille et parking - Rive droite

15. En rive droite, en aval du pont, la berge n'est pas praticable en raison d'un surplomb excessif, d'une végétation importante et/ou de la présence d'une clôture [Figure 19]. Ces critères de praticabilité sont toutefois respectés à hauteur du parking sur une distance de quelques mètres. Au lieu-dit « Les deux Fortins », l'embarquement et le débarquement des embarcations de loisirs sont autorisés selon certaines conditions. La zone est accessible à proximité de ce parking [Figure 20]. Au-delà, l'accès se fait par la rue de la Brassine et il est possible de stationner sur l'accotement.

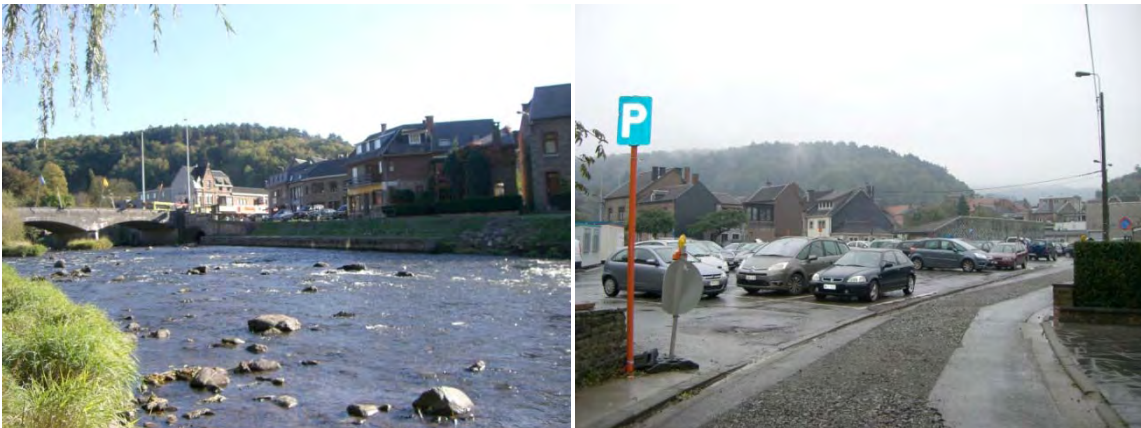
Figure 21 & 22. Pont d'Aywaille et parking rue du Rivage

En rive gauche, un escalier donne accès à un tronçon de berge en contrebas de la rue du Rivage. Cette zone est réservée aux piétons [Figure 21]. Des parkings se situent dans l'avenue de la Libération. La zone est donc accessible et praticable.

16. En rive gauche, la berge n'est pas praticable. En effet, certains critères de praticabilité ne sont pas respectés : le surplomb est supérieur à 2 mètres, la sécurité n'est pas assurée car il n'y a pas d'accotements entre la route et la barrière de sécurité qui surplombe le cours d'eau. La zone est accessible, un parking se situe rue du Rivage [Figure 22].

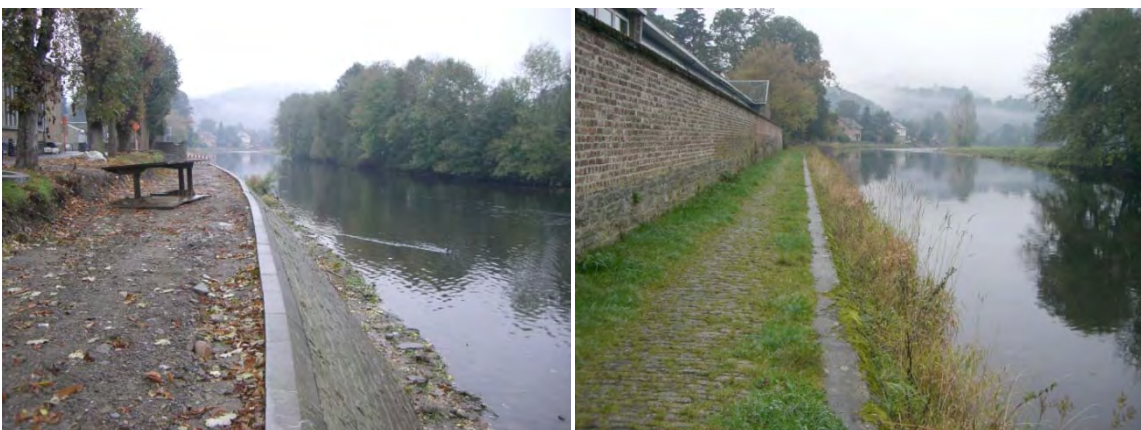
Figure 23 & 24. Rue de l'Yser et rive gauche piétonne

17. En rive gauche, la berge est réservée à la circulation des piétons et des cyclistes et permet la pratique de la pêche. Le déboisement de la canne à pêche est limité sur ce site [Figure 23 & 24]. La partie amont du tronçon est accessible. L'accès se fait par la rue de l'Yser.
18. En rive droite, la berge est praticable bien que la densité de la végétation soit importante sur certaine partie [Figure 25 & 26]. La zone n'est pas accessible. Des clôtures empêchent l'accès à la berge à partir de la rue de l'Emblève.

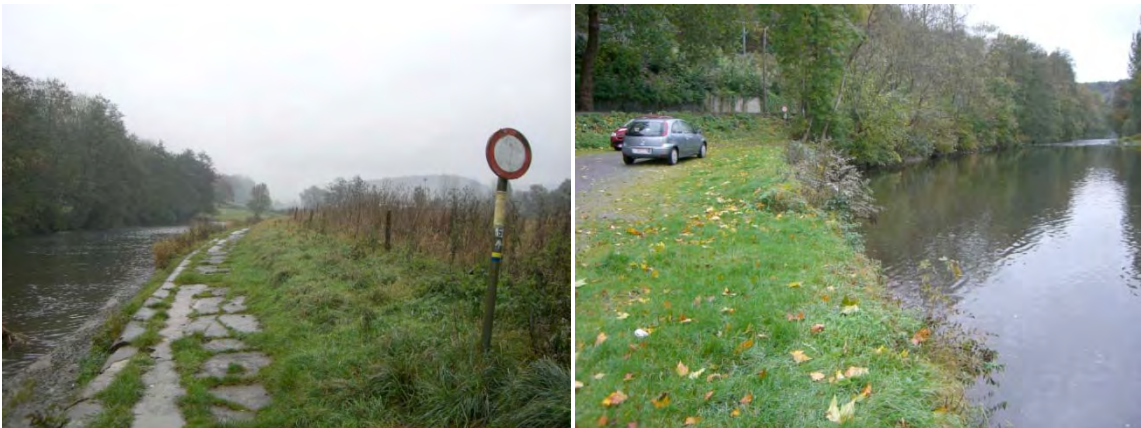
Figure 27 & 28. Vue amont et aval du parking en contrebas de la rue François Cornesse

19. En rive gauche, des travaux d'aménagement de la berge sont effectués. La praticabilité définitive de la berge ne peut être déterminée avant la fin de ces travaux. La zone est inaccessible, les parkings sont éloignés de plus de 200 mètres.
20. En rive gauche, le déboisement de la canne à pêche est limité (inférieur à 5 mètres) par la présence de gabions dans la première partie du tronçon mais la berge est praticable [Figure 27]. L'accessibilité est limitée par l'éloignement de la zone de parking qui se situe en contrebas de la rue Française Cornesse le long de l'Amblève [Figure 28].

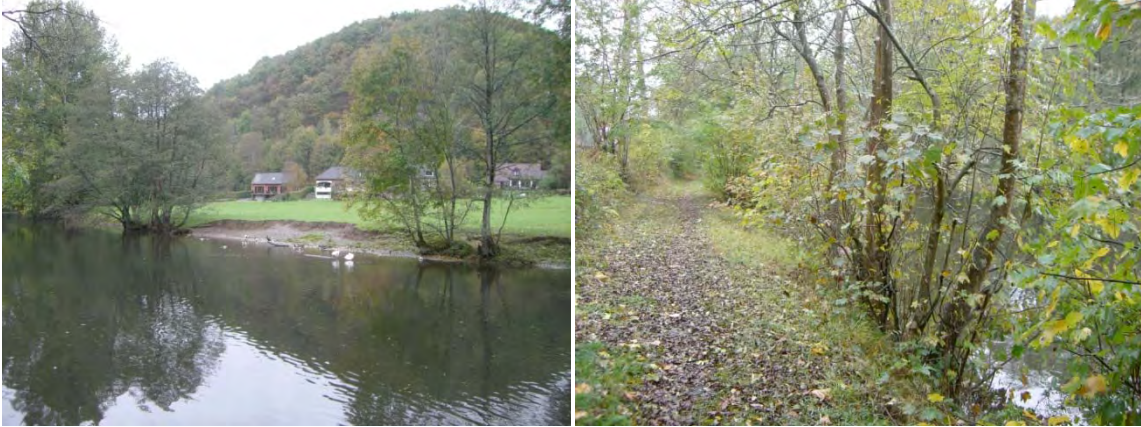
Figure 29 & 30. Rive droite et gauche à hauteur de Septroux

24. En rive droite, les arbres sont plus espacés qu'en amont et la pratique de la pêche est possible [Figure 29]. La zone est inaccessible. En rive gauche, le surplomb de plus de 2 mètres et la végétation rendent le site impraticable [Figure 30]. Le sentier longeant l'Amblève est réservé à la circulation des piétons et des cyclistes. Le parking se situe à une distance inférieure à 200 mètres. La berge est accessible aux pêcheurs.

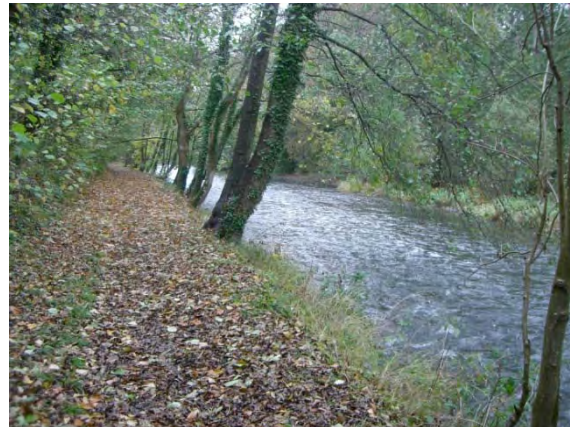
Figure 31. Rive gauche à hauteur de Septroux

25. En rive gauche, malgré la présence d'un cordon rivulaire plus ou moins dense, la pratique de la pêche est possible [Figure 31]. La berge comprise entre le point 25 et 27 est accessible dans la partie amont et aval de ce tronçon. Au centre du secteur, les parkings étant situés à plus de 200 mètres, l'accessibilité est restreinte.

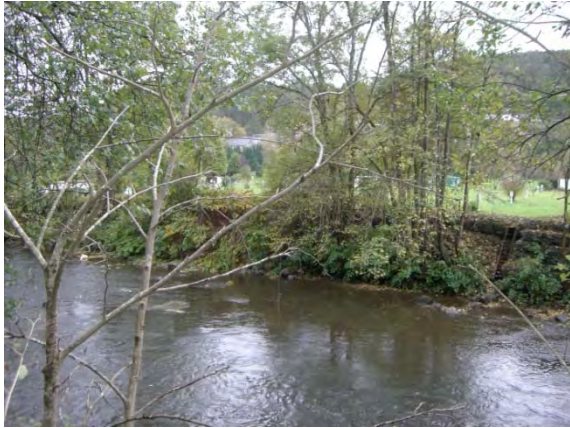
Figure 33. Camping de Martinrive - Rive droite

30. En rive droite, la berge n'est pas praticable en raison du surplomb excessif et du cordon rivulaire dense. Un camping se situe sur cette rive mais les berges sont accessibles par la rue sous l'Eau. La distance au parking le plus proche est supérieure à 200 mètres, la zone est inaccessible [Figure 33].

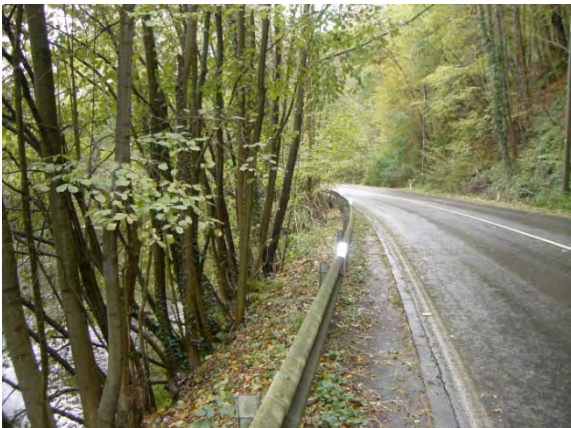
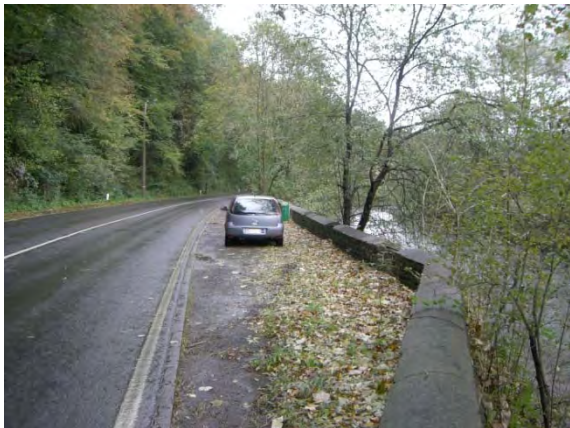
Figure 34 & 35. Rue de Martinrive et parking accotement

31. En rive gauche, la rue de Martinrive longe directement le cours de l'Amblève. Une glissière de sécurité sépare la route du surplomb. Celui-ci a une hauteur de plus de 2 mètres. La berge est donc impraticable [Figure 34]. De plus, la végétation est importante sur le talus. L'accotement est aménagé pour le stationnement des véhicules [Figure 35]. La zone est accessible.

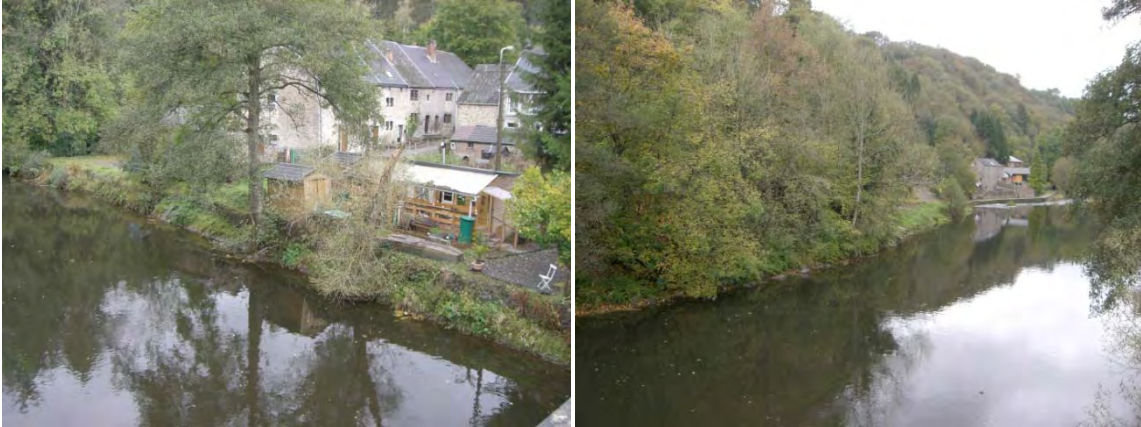
Figure 36 & 37. Aval Pont de Martinrive - Rive droite et gauche

32. En rive droite, en aval du pont de Martinrive, la berge est praticable mais non accessible. Les berges sont occupées par des propriétés privées et des barrières limitent l'accès au cours d'eau [Figure 36]. La zone de franc-bord n'est pas respectée.

En rive gauche, les arbres et le surplomb excessif empêchent la pratique de la pêche [Figure 37]. La zone n'est que partiellement accessible. Un parking se situe dans le village de Martinrive, rue du Château [Figure 38].

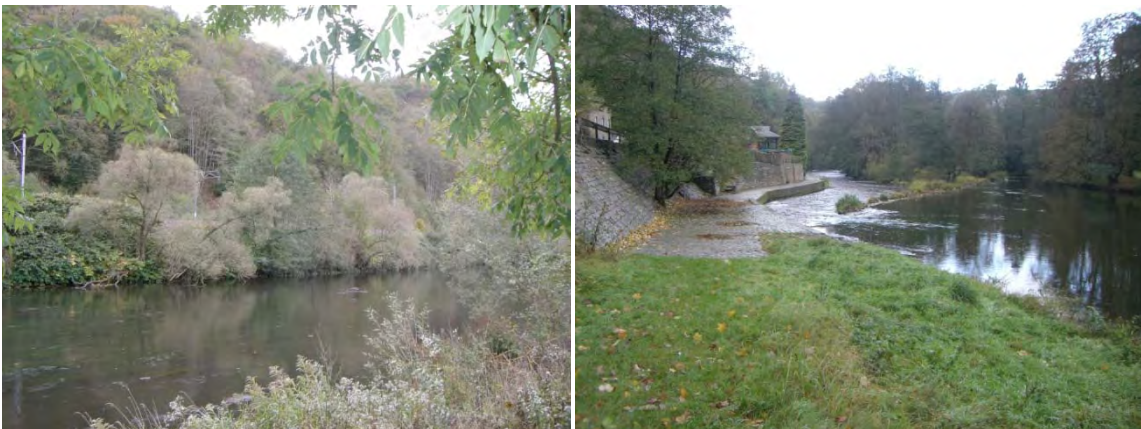
Figure 39 & 40. Martinrive - Rive droite et rive gauche

33. En rive droite, la berge n'est pas praticable sur plusieurs centaines de mètres en raison d'un cordon rivulaire dense, d'une clôture le long de la berge, des voies de chemins de fer à proximité immédiate de la berge et d'un surplomb excessif [Figure 39]. Ces berges sont inaccessibles.

En rive gauche, le sentier est réservé à la circulation des piétons et des cyclistes. Aucun obstacle n'est présent sur ce secteur, la pêche est possible mais le déboisement de la canne à pêche est limité (< 5 mètres) [Figure 40].

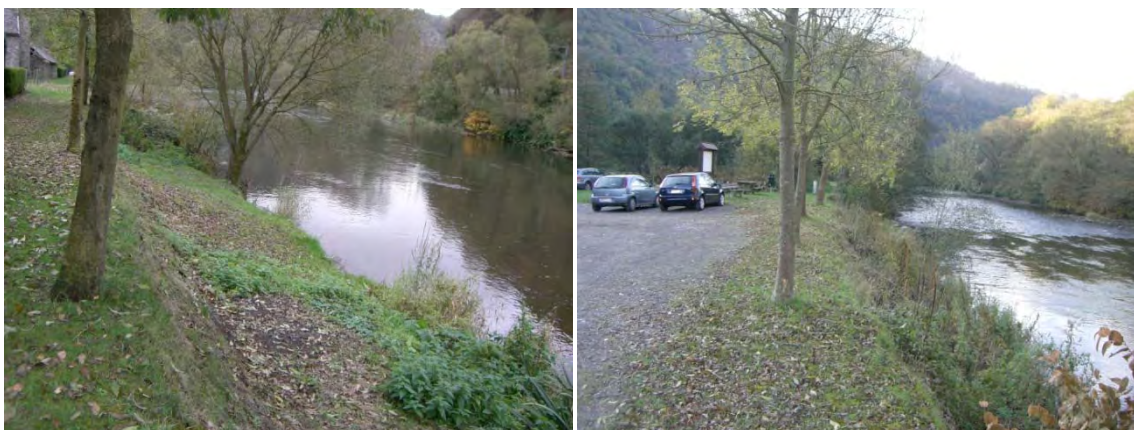
Figure 41 & 42. Halleux – Zone praticable et parking – Rive gauche

37. En rive gauche, la berge est praticable et accessible [Figure 41].

38. En rive gauche, la zone est accessible mais non praticable. Un parking se situe dans le hameau de Halleux [Figure 42]. La densité du cordon rivulaire et le surplomb de plus de 2 mètres empêchent la pratique de la pêche.
39. En rive droite, la berge est non praticable et non accessible. Des critères de praticabilité ne sont pas respectés : un cordon rivulaire dense, un surplomb excessif et la présence d'une clôture [Figure 43].

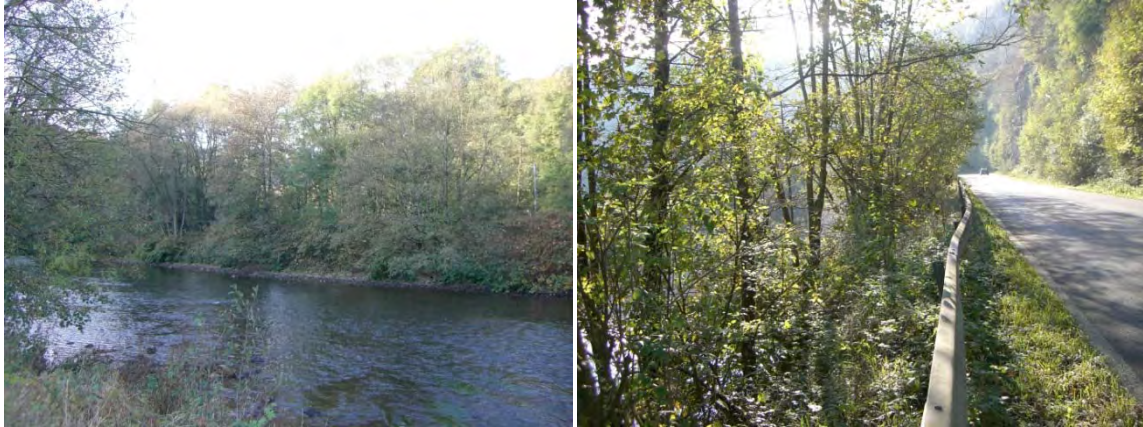
Figure 43 & 44. Rue d'Aywaille - Rive droite et rive gauche

En rive gauche, la berge n'est pas praticable. Des obstacles sont présents : un talus de plus de 2 mètres et un cordon rivulaire dense. En aval, la route de Halleux se rapproche de la berge et longe l'Amblève. La glissière de sécurité constitue un obstacle supplémentaire [Figure 44]. Le secteur amont est inaccessible. La clôture d'une propriété privée empêche le passage le long de la berge, la zone de franc-bord n'est pas respectée. La berge devient ensuite accessible et il est possible de stationner sur l'accotement le long de la route de Halleux. Le long de la RN633, 800 mètres en amont du pont de la Belleroye, au lieu-dit « Trô des bossus », il existe une aire de débarquement pour les embarcations de loisirs.

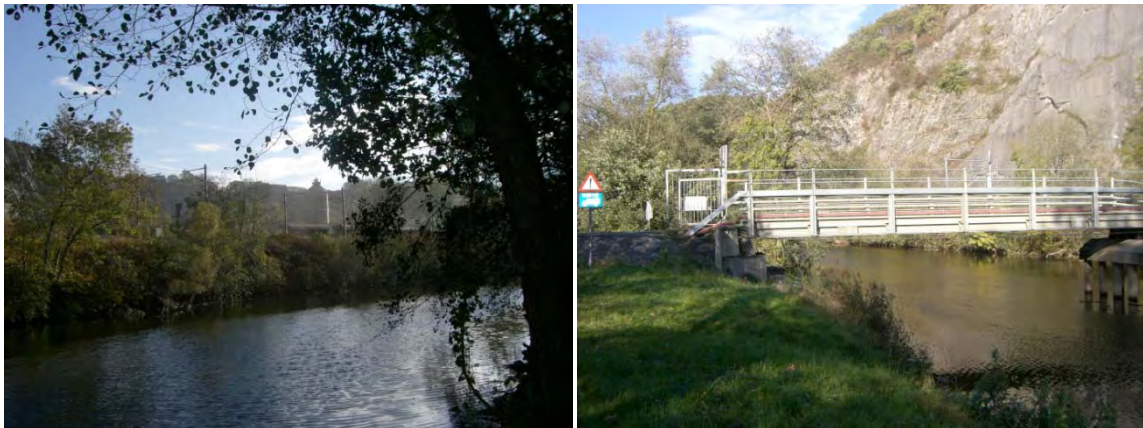
Figure 45. Zone d'extraction et chemin de fer

40. En rive droite, le secteur est classé en zone d'extraction. La présence de l'exploitation interdit l'accès aux berges. La ligne de chemin de fer longeant l'Amblève rend la zone impraticable par manque de sécurité [Figure 45].

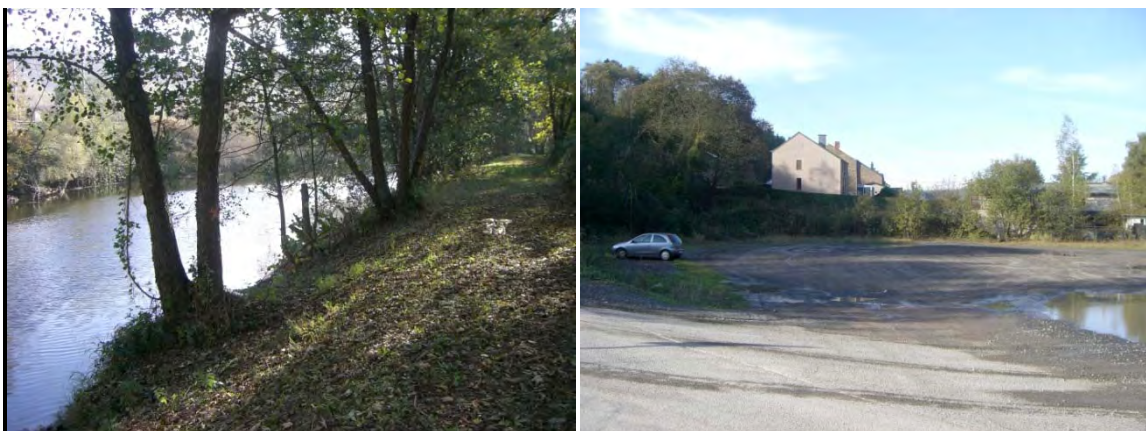
Figure 47 & 48. Rive gauche à hauteur de la carrière et parking à proximité du pont de la Belle Roche

41. En rive gauche, la berge est accessible et praticable [Figure 47]. Un parking se situe entre la rue d'Aywaille et le pont de la Belle Roche [Figure 46 & 48].

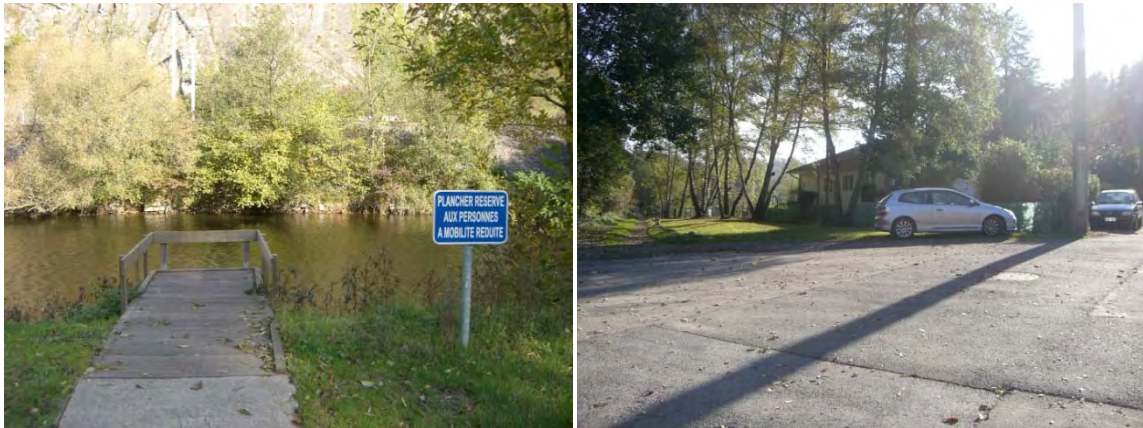
Figure 49 & 50. Pont de Sçay - Plancher PMR et parking - Rive gauche

42. En rive gauche, quelques dizaines de mètres en amont du pont de la Belle Roche, la berge n'est plus praticable, le surplomb est trop important [Figure 46]. La zone est accessible.
43. En rive gauche, en aval du pont, la berge est praticable et accessible sur une cinquantaine de mètres.
44. En rive gauche, le cordon rivulaire se densifie et le surplomb augmente. La zone n'est plus praticable mais toujours accessible.
45. En rive gauche, la berge est praticable et accessible. Un parking se situe à proximité immédiate du site [Figure 50]. Un plancher est réservé aux personnes à mobilité réduite [Figure 49].

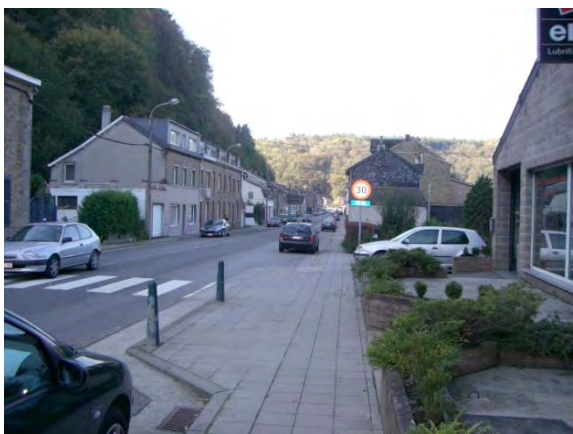
Figure 51. Parking rue d'Aywaille

48. En rive gauche, la berge est partiellement praticable. Le déboisement de la canne à pêche est limité par endroit (recul < 5 mètres) [Figure 52]. La berge est accessible. Le parking se trouve à une distance inférieure à 200 mètres, le long de la rue d'Aywaille [Figure 51] et sur l'accotement dans l'Enclos de l'Amblève.
49. En rive droite, la berge est accessible mais non praticable en raison d'un surplomb de plus de 2 mètres [Figure 54]. Il existe une zone de stationnement à moins de 400 mètres ce qui limite l'accessibilité du site.

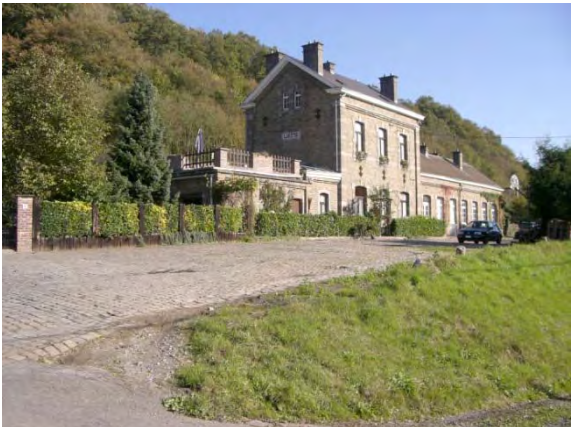
Figure 55. Parking ancienne gare de Liotte

50. En rive droite, la berge devient praticable et accessible [Figure 56]. Il est possible de se garer devant l'ancienne gare de Liotte [Figure 55].

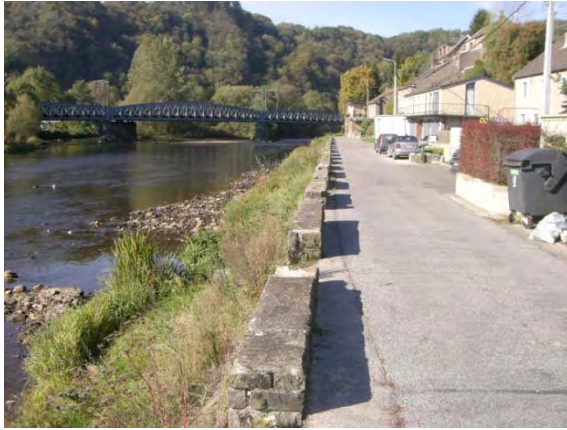
Figure 57. Pont SNCB de Rivage

51. En rive droite, en aval du pont de la rue Liotte. Quelques tronçons sont praticables mais le déboisement est limité (largeur de la berge inférieur à 5 m) [Figure 57]. La zone est accessible.
52. En rive droite, en aval du pont du chemin de fer, la berge n'est pas praticable car le surplomb est supérieur à 2 mètres. La zone est accessible [Figure 58]. Il est possible de stationner rue de Douxflamme.

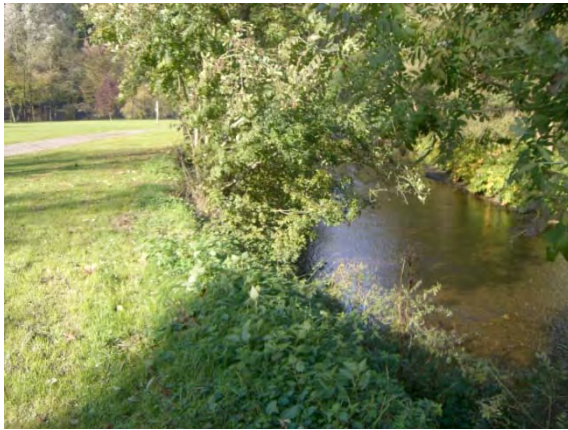
Figure 59. Camping Pont-de-Sçay - Rive gauche

En rive gauche, en aval du pont du chemin de fer, la berge est impraticable en raison d'un surplomb excessif et d'une végétation ligneuse importante. Un camping occupe les berges mais la zone est accessible [Figure 59]. Il est possible de stationner dans la rue de Liotte, prolongement du pont-route [Figure 60].
