## Inventaire d'accessibilité aux lieux de pêche « La Vesdre »

Maison wallonne de la pêche ASBL

Janvier 2010

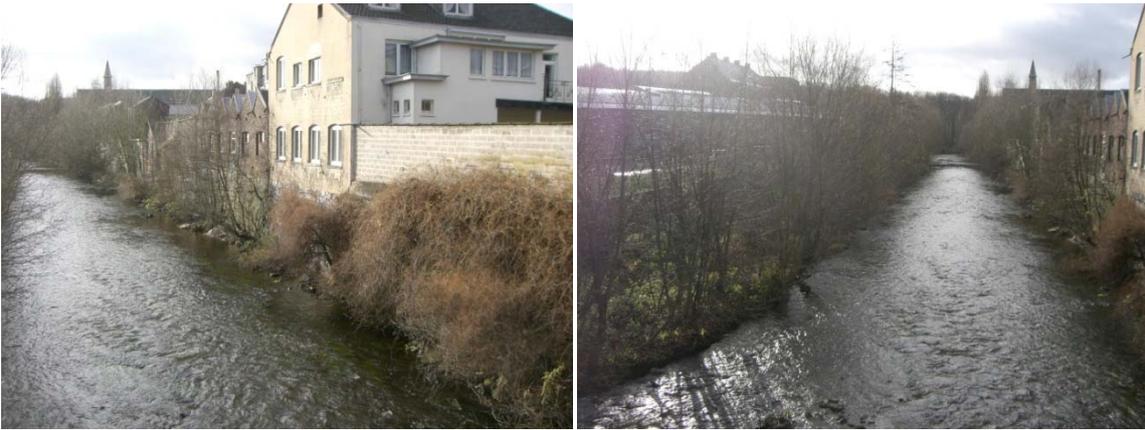
Figures 1 & 2. Aval du pont de l'Epargne en rive droite et en rive gauche

1. En aval du pont de l'Epargne (secteur 14 – LRPE), en rive droite et en rive gauche, la berge n'est pas praticable [Figures 1 & 2]. Le surplomb de la berge est supérieur à 2 mètres et la végétation rivulaire est dense. Les berges ne sont pas accessibles. Sur les deux rives, des propriétés privées et des services occupent les berges et le passage est impossible.

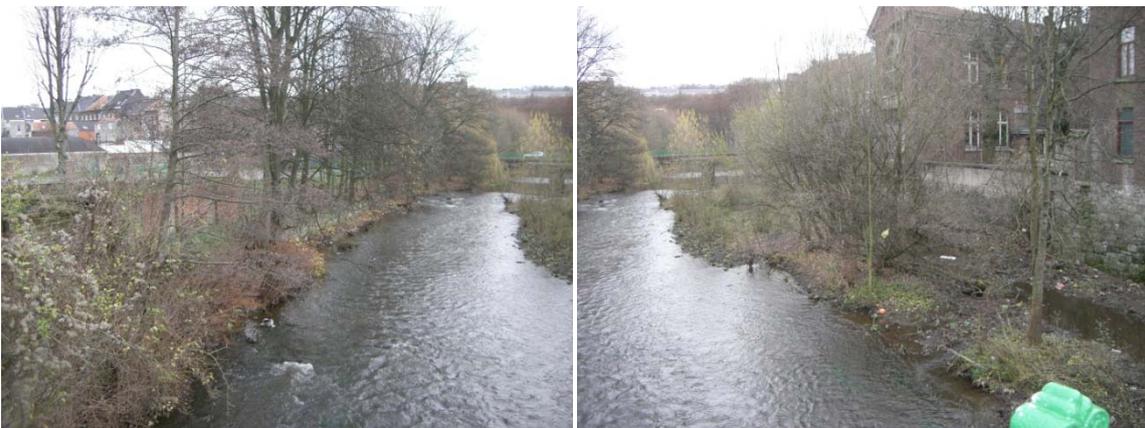
Figures 3 & 4. Aval du pont Marie-Henriette en rive droite et en rive gauche

2. En aval du pont Marie-Henriette (secteur 14 –LRPE), en rive droite et en rive gauche, la berge n'est pas praticable [Figures 3 & 4]. Le surplomb de la berge, supérieur à 2 mètres, et la végétation rivulaire importante, empêche la pratique de la pêche. En rive gauche, la berge n'est pas accessible, les propriétés privées installées le long de la berge empêchent le passage à pied. En rive droite, la berge est accessible. Un parking se situe au croisement de la rue Hombiet et de la rue Raymond [Figure 5].

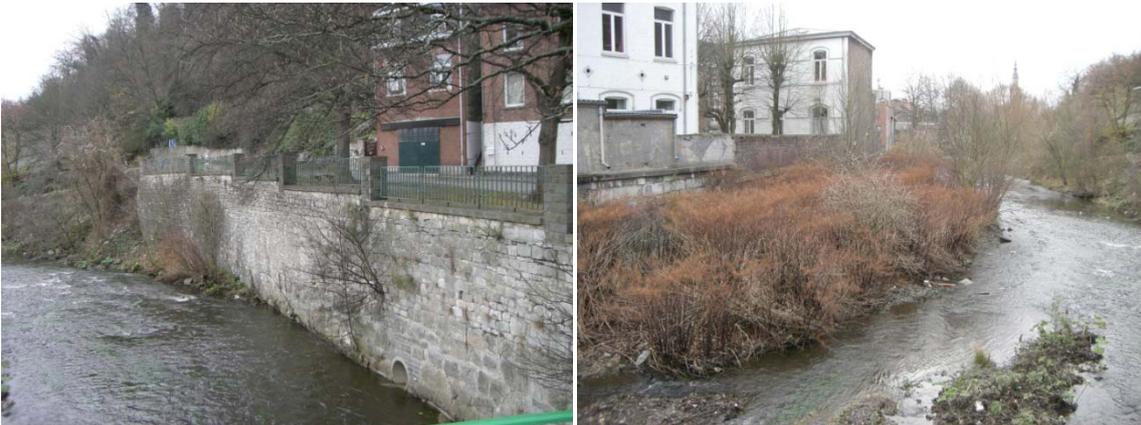
Figures 6 & 7. Aval du pont Hombiet en rive droite et en rive gauche

3. En aval du pont de Hombiet (secteur 14 –LRPE) [Figures 6 & 7]. En rive droite, la berge est partiellement praticable [Figure 8]. La berge est accessible par le chemin des Tailles. Il est possible de stationner dans la rue Renier. En rive gauche, la berge n'est pas praticable ni accessible, les habitations surplombent directement la berge [Figure 9].

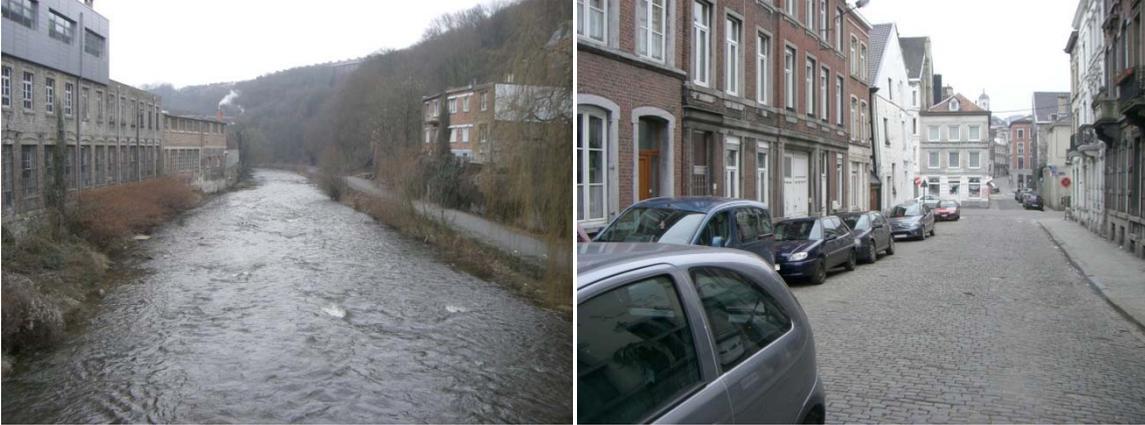
Figures 10 & 11. Aval du pont d'Andrimont et parking rue des Sottais

4. En aval du pont d'Andrimont (secteur 14 –LRPE), en rive droite la berge est praticable et accessible [Figure 10]. La berge est accessible par la promenade des Recollets, autorisé aux piétons et cyclistes. En rive gauche, la zone n'est pas praticable, une école et des habitations occupent la berge ou le surplomb est supérieur à 2 mètres. Des parkings se situent rue des Sottais [Figure 11] et rue Emmanuel Keschtgès [Figure 12].

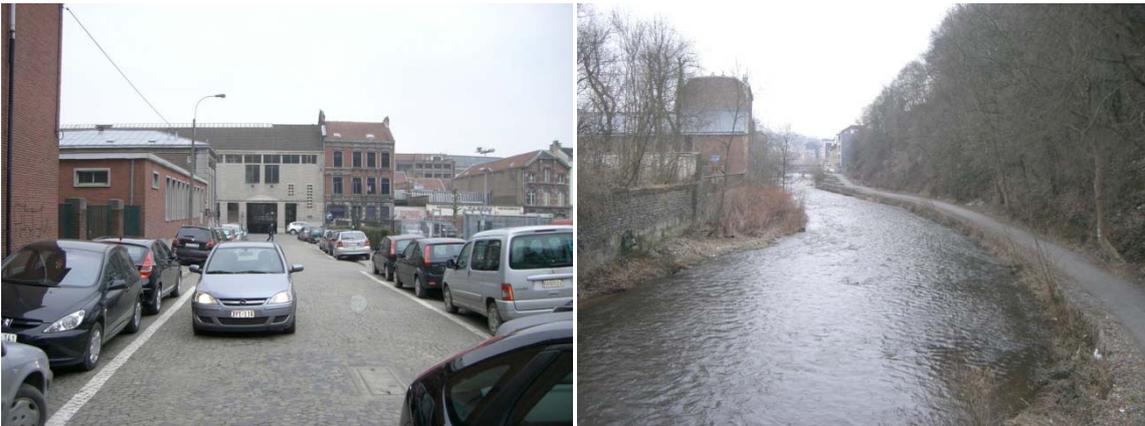
Figures 12 & 13. Parking rue E. Keschtgès et aval de la passerelle

5. En aval de la passerelle dans le prolongement de la rue Emmanuel Keschtgès (secteur 14 – LRPE) [Figure 13], en rive droite, la berge est praticable et accessible. La promenade des Recollets longe la Vesdre et est uniquement accessible aux piétons et aux cyclistes. En rive gauche, la berge n'est pas praticable. Les habitations occupent la berge, il n'y a pas d'accès au cours d'eau.
6. En rive droite (secteur 14 –LRPE), la berge n'est pas praticable. Le surplomb de la berge est supérieur à 2 mètres et le quai des Recollets longe la berge, la sécurité des pêcheurs n'est pas assurée. En rive gauche, la berge n'est pas praticable [Figure 14], le surplomb de la berge est également supérieur à 2 mètres, la présence d'un muret de plus de 0,5 mètres de haut gêne la pratique de la pêche et la végétation rivulaire est dense. Les deux berges sont accessibles. Un parking se situe quai des Maçons.

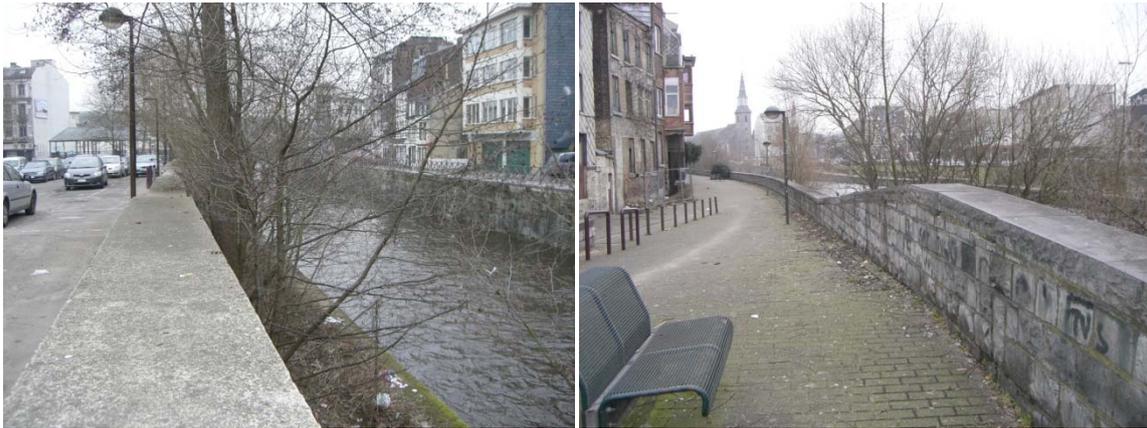
Figures 14 & 15. Quai des Maçons en rive gauche et vue amont du pont du Chêne en rive droite

7. En aval du pont des Recollets (secteur 14 –LRPE), en rive droite la berge n'est pas praticable. La présence d'un muret de plus de 0,5 mètre de hauteur gêne la pratique de la pêche [Figure 15]. En rive gauche, la berge est praticable sauf 50 mètres en aval du pont des Recollets où le surplomb est supérieur à 2 mètres [Figure 16]. Les deux berges sont accessibles. Des parkings se situent rue Spintay (secteur 14 –LRPE), en rive droite, et rue du Marteau, en rive gauche.

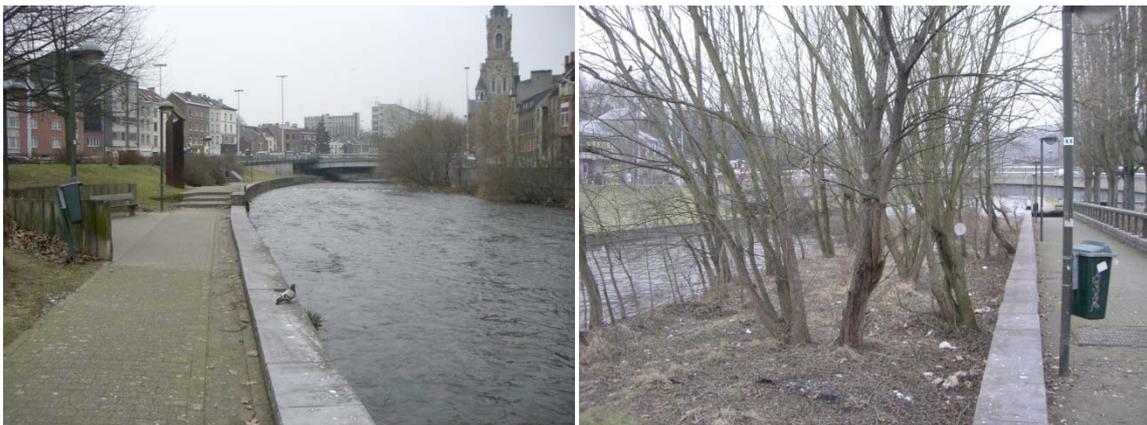
Figures 16 & 17. Aval de la passerelle en rive gauche et aval du pont du Chêne en rive droite

8. En amont du pont du Chêne (secteur 14 –LRPE), la rive gauche n'est pas praticable mais reste accessible. L'espace pour le déboisement de la canne à pêche est inférieur à 1,5 mètres gênant la pratique de la pêche [Figure 16].

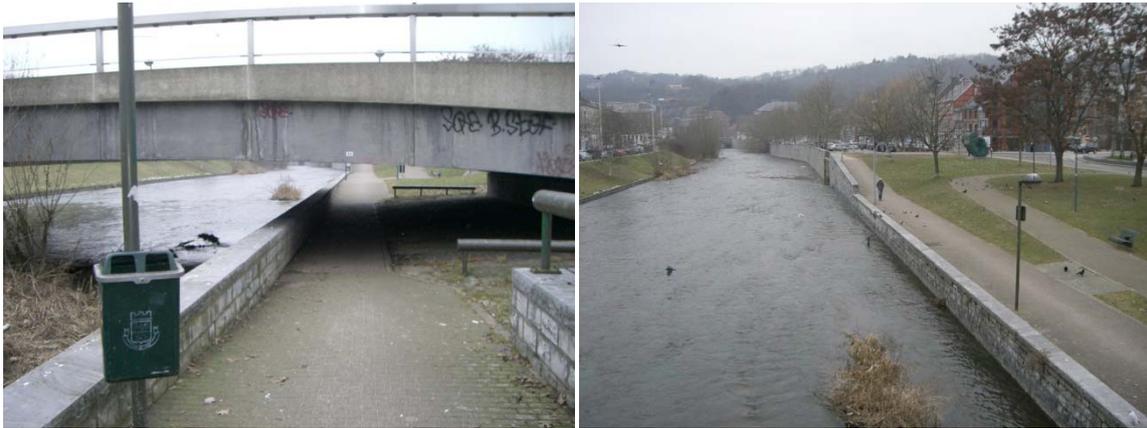
Figures 18 & 19. Pont H. Parotte en rive droite et aval du pont en rive droite

10. En rive gauche (secteur 14 –LRPE), la berge est praticable et accessible.
11. Sous le pont H. Parotte (secteur 14 –LRPE), les deux berges ne sont pas praticables [Figure 18]. En aval de ce pont, la rive droite et la rive gauche sont praticables et accessibles [Figures 19 & 20]. Il est possible de stationner dans la rue Lucien Defays [Figure 20].

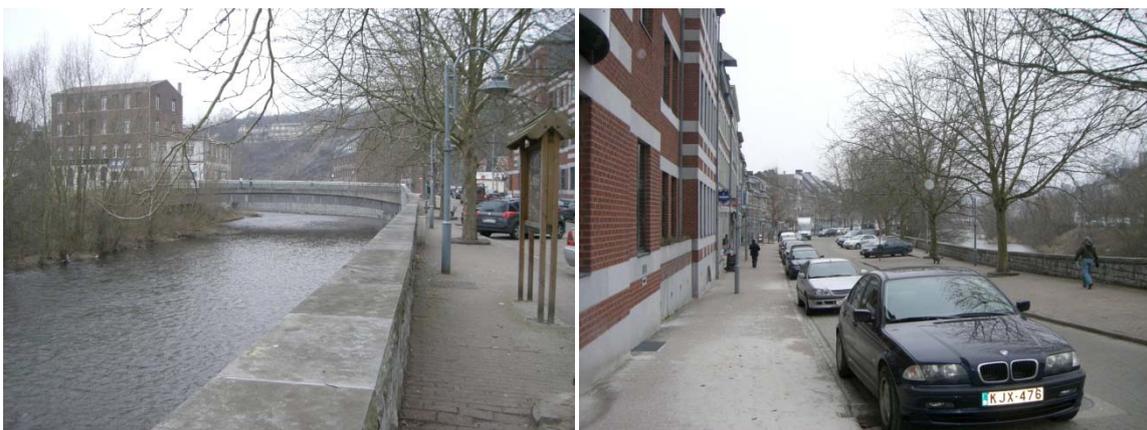
Figures 21 & 22. Pont Leopold en rive droite et parking rue Jules Cerexhe

12. En rive droite (secteur 14 –LRPE), la berge n'est pas praticable mais accessible. Le surplomb est supérieur à 2 mètres et un muret de plus de 0,5 mètre est présent [Figure 21]. Des parkings se situent rue Jules Cerexhe [Figure 22].

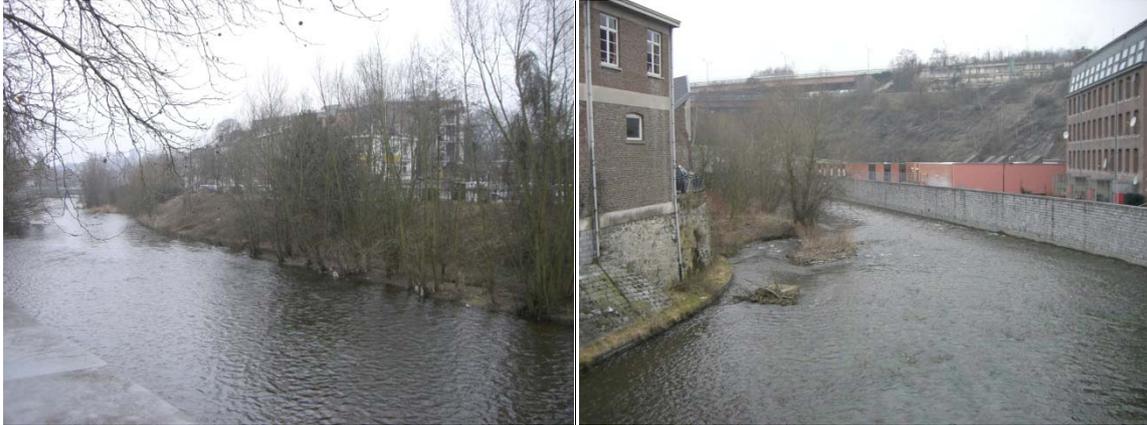
Figures 23 & 24. Vue amont du pont Léopold en rive gauche et vue aval du pont Léopold

13. En rive gauche (secteur 14 –LRPE), la berge n'est pas praticable [Figure 23]. La végétation rivulaire dense et le surplomb supérieur à 2 mètres empêchent la pratique de la pêche. Le tronçon de berge est accessible. Des parkings se situent dans la rue Lucien Defays [Figure 20].

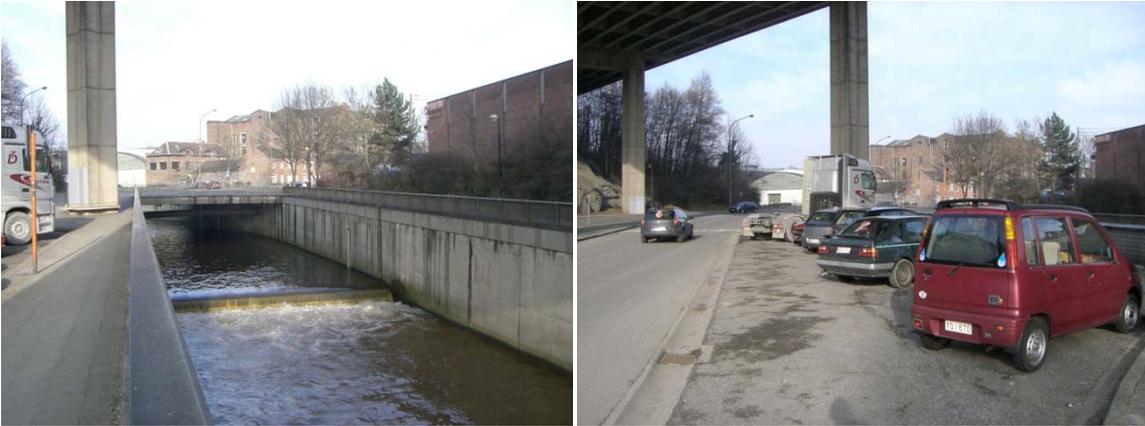
Figures 28 & 29. Rive droite et gauche sous le pont de l'autoroute E42 et parking

16. Sous le pont de l'autoroute E42 (secteur 14 –LRPE), entre les deux ponts, les deux berges ne sont accessibles et impraticables. Le surplomb des berges est de plus de 2 mètres et des barrières de sécurité de plus de 0,5 mètre sont présentes [Figure 28]. Des parkings se situent sous le pont de l'autoroute en rive droite [Figure 29] et rue des Chapeliers [Figure 30].

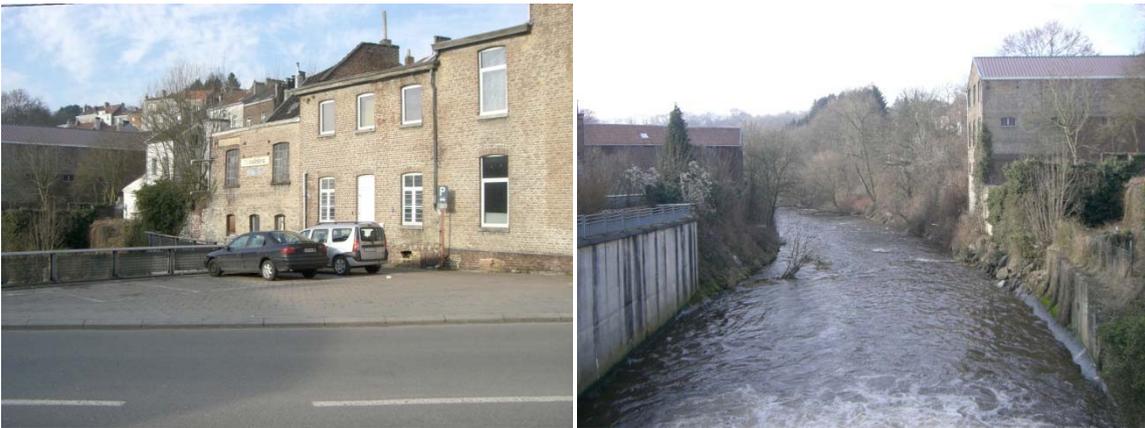
Figures 30 & 31. Parking rue des Chapeliers et aval du pont de la rue des Chapeliers

17. En aval du pont de la rue Chapeliers (secteur 14 –LRPE), en rive droite, la berge n'est pas praticable [Figure 31]. En effet, la végétation rivulaire dense, la pente du talus et le surplomb important de la berge (supérieur à 2 mètres) empêchent la pratique de la pêche. En rive gauche, des bâtiments en zone industriel occupent la berge et en interdisent l'accès. Malgré la présence de parking en amont et en aval, les deux berges ne sont pas accessibles à pied.
18. En aval de la passerelle (secteur 14 –LRPE) [Figure 32], les berges en rive droite et en rive gauche ne sont pas praticables. Des habitations et des industries occupent les berges. Les berges ne sont donc pas accessibles à pied et, par endroit, la zone de franc-bord n'est pas respectée. Au niveau de l'accessibilité, des parkings se situent dans la rue des Weines [Figure 33].

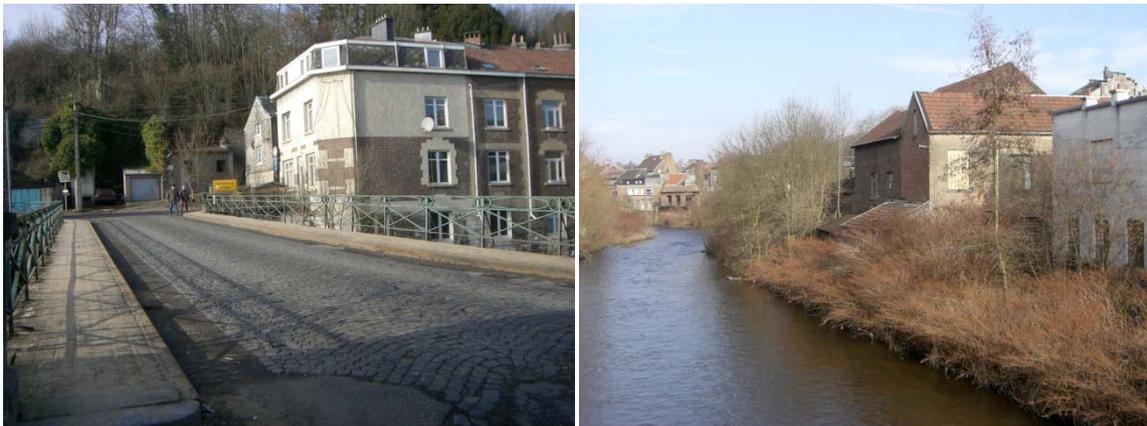
Figures 34 & 35. Pont A. Snoeck et aval du pont en rive droite

19. En aval du pont A. Snoeck (secteur 14 –LRPE) [Figure 34], les deux berges ne sont pas praticables ni accessibles malgré la présence de parkings en rive gauche, sur la place Lambert Fraipont. En effet, des industries ou des habitations occupent les berges de la Vesdre [Figure 35].

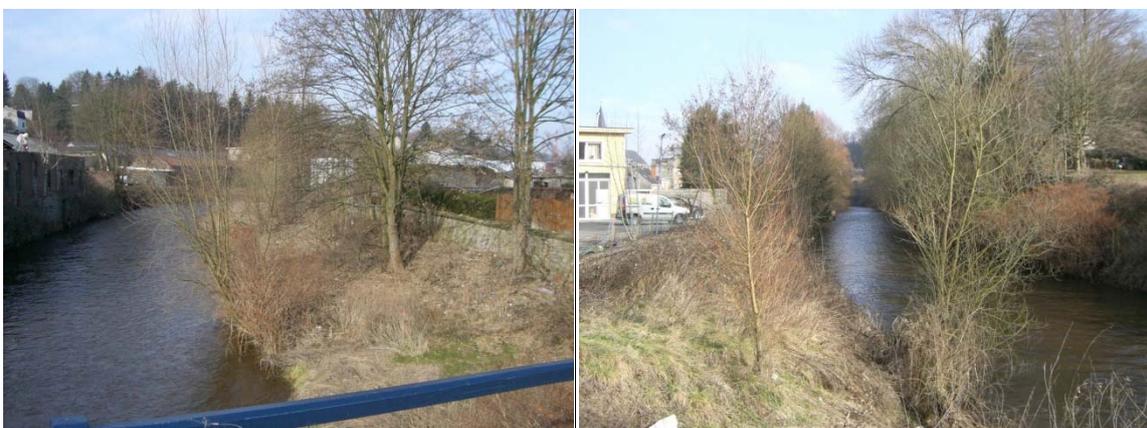
Figures 36 & 37. Vue amont du pont du Purgatoire en rive gauche et aval du pont du purgatoire

20. En amont du pont du Purgatoire (secteur 14 –LRPE), en rive gauche, la berge est partiellement praticable mais inaccessible [Figure 36]. Les clôtures d'une propriété privée empêchent l'accès à pied aux berges. La zone de franc-bord n'est pas respectée. Des parkings se situent dans la rue de Pepinster et dans la rue du Purgatoire.

21. En aval du pont du Purgatoire (secteur 15 – LRPE) [Figure 37], les deux berges ne sont pas praticables. En effet, en rive droite, les habitations occupent les berges et la végétation rivulaire est dense. La zone n'est pas accessible, la zone de franc-bord n'est pas respectée. En rive gauche, la végétation rivulaire importante, le surplomb de plus de 2 mètres et le passage du chemin de fer empêche la pratique de la pêche. La zone est partiellement accessible en amont du pont du chemin de fer par la rue de la Raye.
22. En aval du pont de la Raye (secteur 16 – LRPE), la pêche est autorisée uniquement sur la rive droite. La berge est praticable le long de la nationale 61 et accessible [Figures 38 & 39]. L'accès à la berge à pied se fait au niveau du parking de l'ancien garage et en amont du pont du chemin de fer. Il est possible de stationner sur l'ancien parking du garage Skoda.

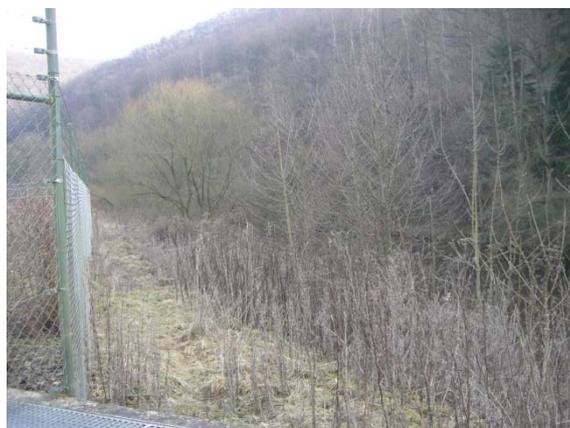
Figure 40. Rive droite à hauteur de la station d'épuration

23. En aval du premier pont de la SNCB (secteur 16 – LRPE), la pêche est autorisée uniquement sur la rive droite [Figure 40]. La berge est partiellement praticable. En effet, la végétation rivulaire et la hauteur des berges peuvent gêner la pratique de la pêche. La zone est accessible uniquement à proximité des deux ponts du chemin de fer. Il est possible de stationner à proximité du tunnel menant à la station d'épuration. La pêche aux abords des ponts du chemin de fer est possible sur les deux rives, sans pénétrer dans les propriétés privées.

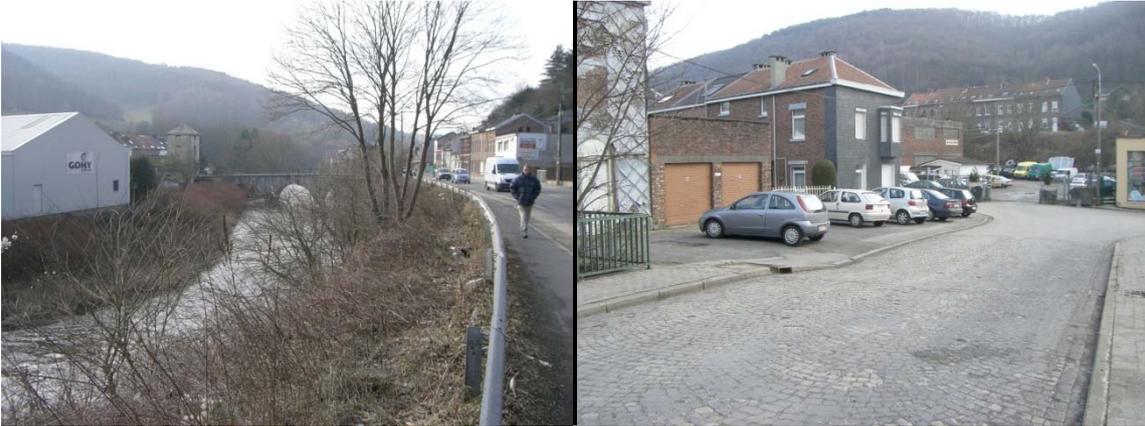
Figures 41 & 42. Aval du pont de la SNCB et parking rue Lefin

24. En aval du deuxième pont de la SNCB, en aval de la station d'épuration, les berges ne sont pas praticables [Figure 41]. Les critères de praticabilité suivants ne sont pas respectés : le

surplomb est supérieur à 2 mètres, une glissière de sécurité de plus de 0,5 mètre de hauteur longe la national 61 et des habitations et des bâtiments industriels occupent les berges. La rive droite est partiellement accessible à proximité du pont Lefin. En dehors de ce tronçon les berges ne sont pas accessibles, la zone de franc-bord n'est pas respectée ou les bâtiments longent directement les berges et le passage à pied n'est pas possible. Un parking se situe dans la rue Lefin en rive gauche [Figure 42]. Le secteur 17 – RAPP se situe en rive droite en amont du pont Lefin.

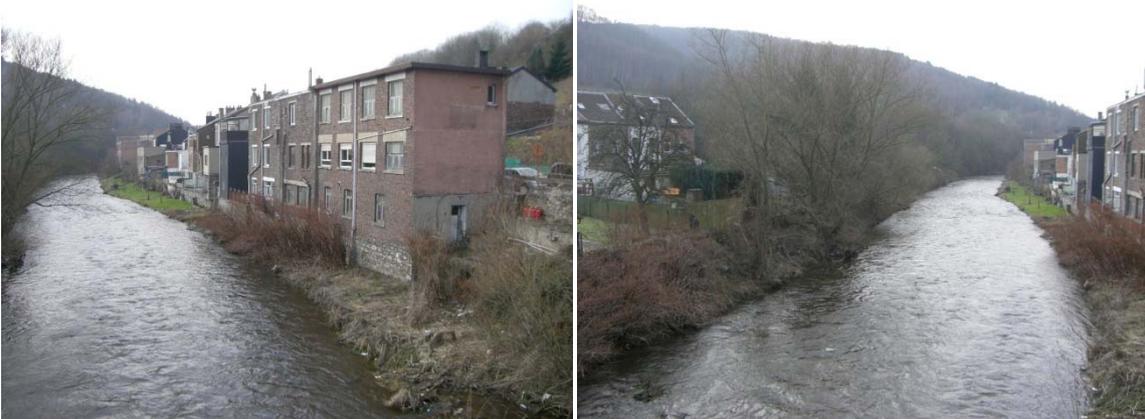
Figures 43 & 44. Aval du pont Lefin en rive droite et en rive gauche

25. En aval du pont Lefin, la pêche sur les rives n'est pas **autorisée**. Les deux berges ne sont ni praticables ni accessibles [Figures 43 & 44].
26. En aval de la fin de la rue Lefin, après les jardins, la pêche est autorisée en rive gauche. (secteur 18 & 19 – RAPP). La berge n'est ni praticable ni accessible [Figure 44]. La berge est pentue, le surplomb supérieur à 2 mètres et la végétation rivulaire est dense. L'accès à pied peut se faire aux extrémités amont et aval de ce tronçon. Les parkings se situent à une distance supérieure à 200 mètres.

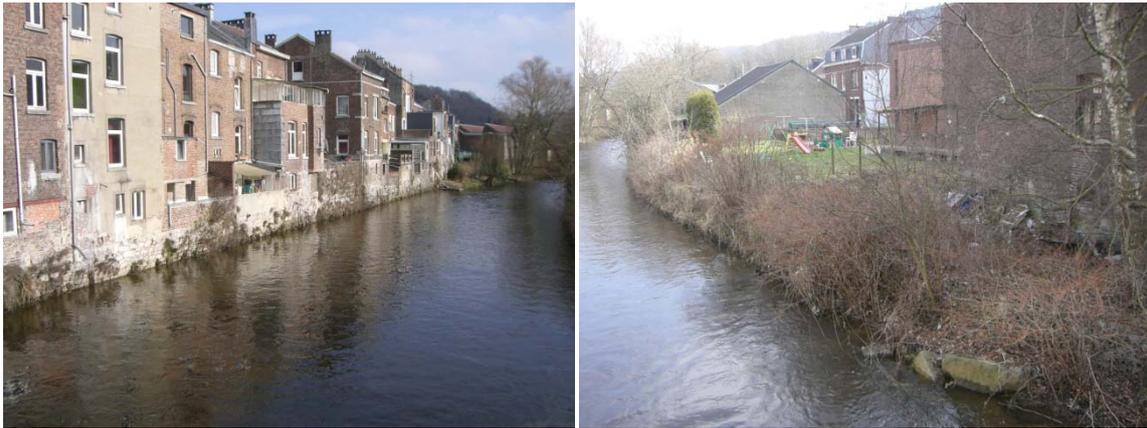
Figures 45 & 46. Vue amont du pont Warland en rive droite et en rive gauche

27. En amont du pont Walrand, en rive droite et en rive gauche, la berge n'est ni praticable ni accessible [Figures 45 & 46]. Les habitations occupent les berges de la Vesdre. La pêche n'est pas **autorisée** dans ce tronçon.

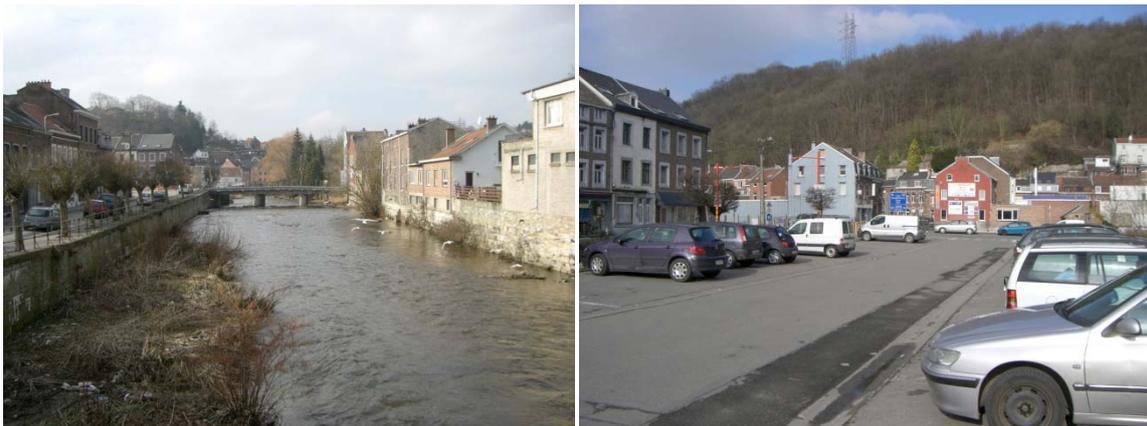
Figures 47 & 48. Aval du pont Walrand et parking rue de la Régence et parking quai F. Nicolai

28. En aval du pont Walrand (secteur 20 – RAPP), la pêche est **autorisée** uniquement en rive gauche. En rive droite, la berge n'est pas praticable. Des habitations occupent les berges. Celles-ci ne sont donc pas accessibles. En rive gauche, la berge n'est pas praticable mais est accessible. Le surplomb est supérieur à 2 mètres et une barrière de plus de 0,5 mètre est présente [Figure 47]. Des parkings se situent quai F. Nicolai et rue de la Régence [Figures 47 & 48].

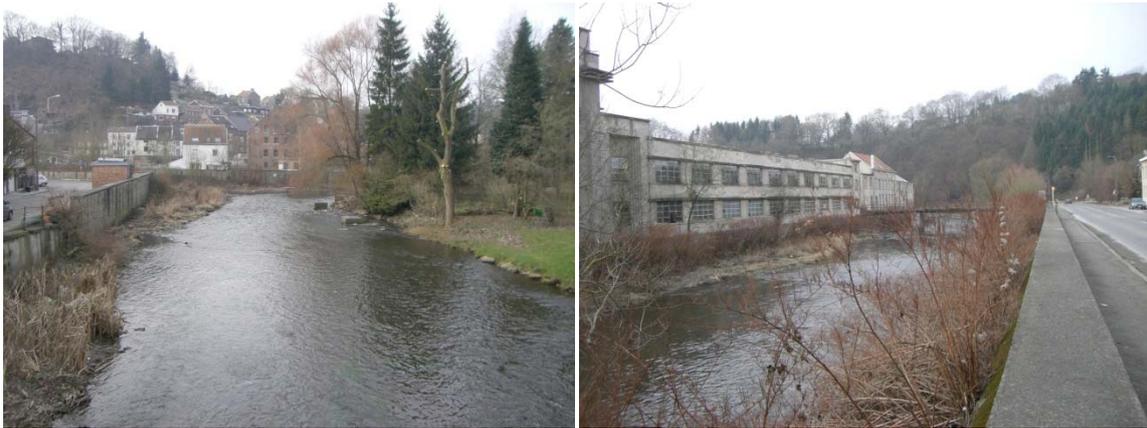
Figures 49 & 50. Aval du pont de la Régence et quai F. Nicolai en rive gauche et aval de la confluence avec la Hoëgne

29. En aval du pont de la Régence (secteur 20 – RAPP), en rive droite, la pêche n'est pas **autorisée**, la berge étant impraticable et inaccessible. Malgré la présence de parking dans la rue Massau, la berge n'est pas accessible à pied en raison des propriétés privées occupant la berge [Figure 49]. En rive gauche, la pêche est **autorisée** mais la berge n'est pas praticable. Le surplomb est supérieur à 2 mètres et la présence d'un muret/barrière de plus de 0,5 mètre gêne la pratique de la pêche. La zone est accessible. Des places de parking sont situées quai F. Nicolai.

30. En aval de la confluence de la Hoëgne (secteur 20 – RAPP), en rive gauche, les berges ne sont ni praticables, ni accessibles. Des bâtiments industriels et privés occupent les berges. L'accès à pied n'est pas autorisé. De plus, le surplomb de la berge (supérieur à 2 mètres), la présence d'un muret de plus de 0,5 mètre et la végétation rivulaire dense ne respectent pas les critères de praticabilité [Figure 50].

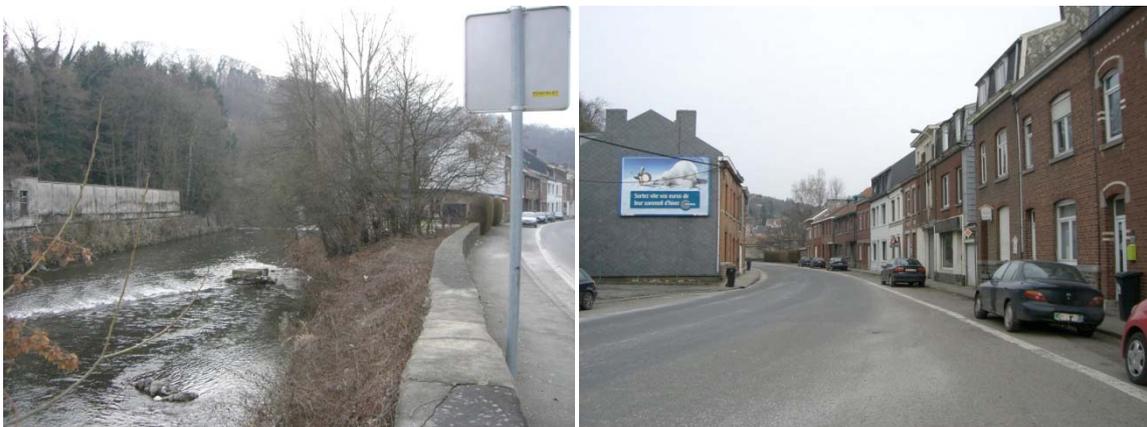
Figures 51 & 52. Amont du pont du chemin de fer en rive droite et parking rue Louis Biérin

32. En rive droite, la pêche n'est plus **autorisée**. La berge n'est ni praticable ni accessible. Des propriétés privées occupent les berges de la Vesdre et interdisent l'accès à la zone de franc-bord [Figure 51]. Cependant il est possible de stationner dans la rue Louis Biérin [Figure 52].

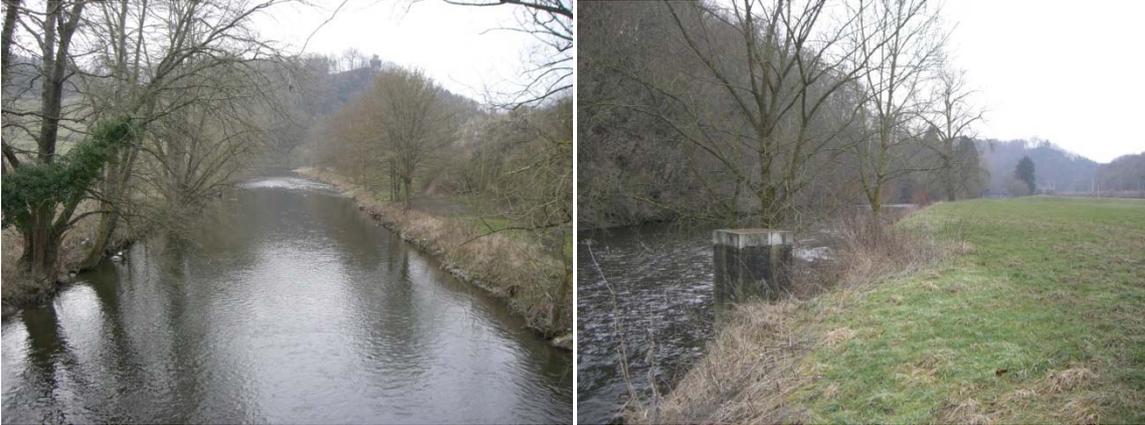
Figures 53 & 54. Amont du pont Louheau et rive droite à proximité de la rue Mazures

33. En aval du pont du chemin de fer (secteur 21 et 22 – RAPP), la pêche est interdite sur les deux berges [Figure 53]. En rive droite, le long de la rue Mazures, la berge est partiellement praticable [Figure 54]. Il est toutefois possible de stationner sur l'accotement de la rue Mazures et la rue Louis Biérin.

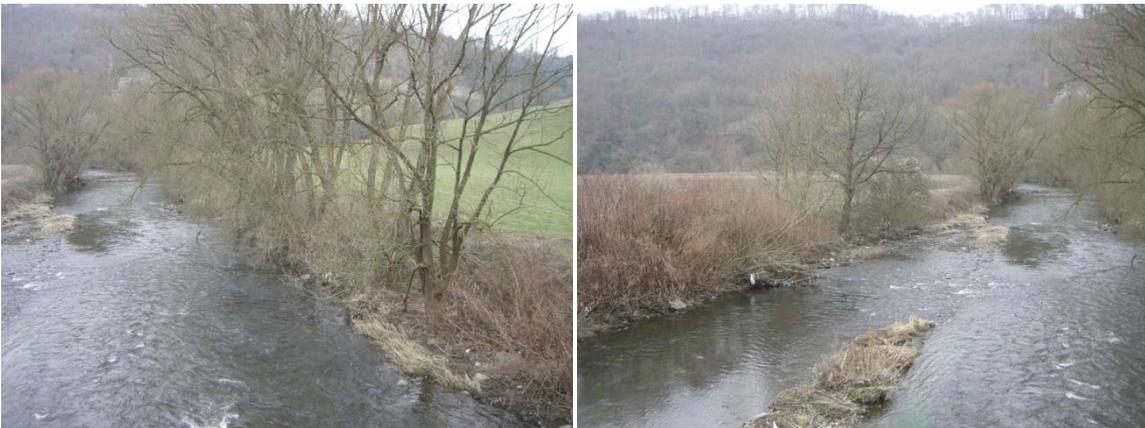
Figures 55 & 56. Aval du pont de Louheau en rive droite et en rive gauche

34. En aval du pont de Louheau (secteur 23- RAPP), les berges ne sont ni praticables ni accessibles. En effet, la végétation rivulaire est dense et le surplomb est de plus de 2 mètres (talus abrupt par endroit). Il est **interdit** de passer dans le champ à pied [Figures 55 & 56].

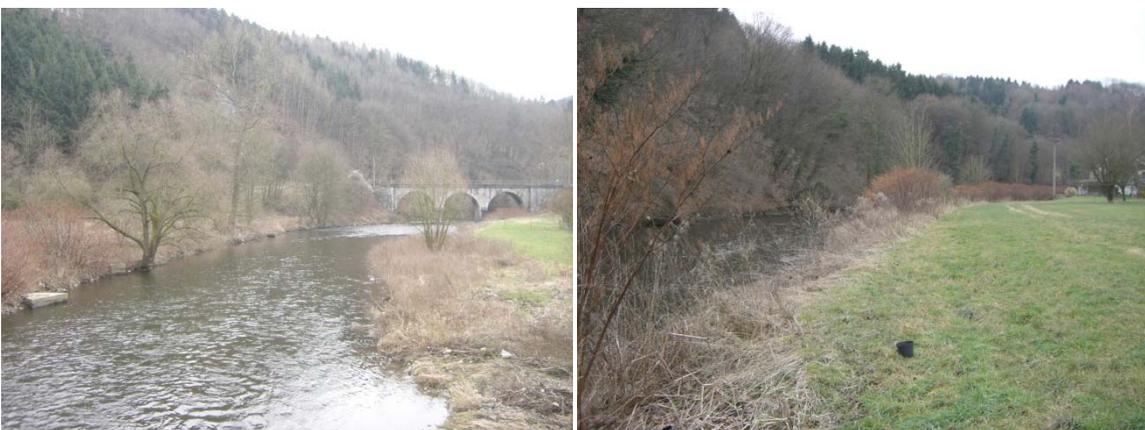
Figures 57 & 58. Amont et aval du 1<sup>er</sup> pont du chemin de fer

35. En aval du pont de Flère (secteur 24 – RAPP), la pêche est **interdite** sur ce tronçon. Les berges ne sont ni praticables ni accessibles. Les zones de franc-bord ne sont pas respectées et le passage à pied le long des berges n'est pas possible. De plus, la végétation rivulaire est dense, les berges instables et/ou le surplomb est supérieur à 2 mètres [Figure 57].

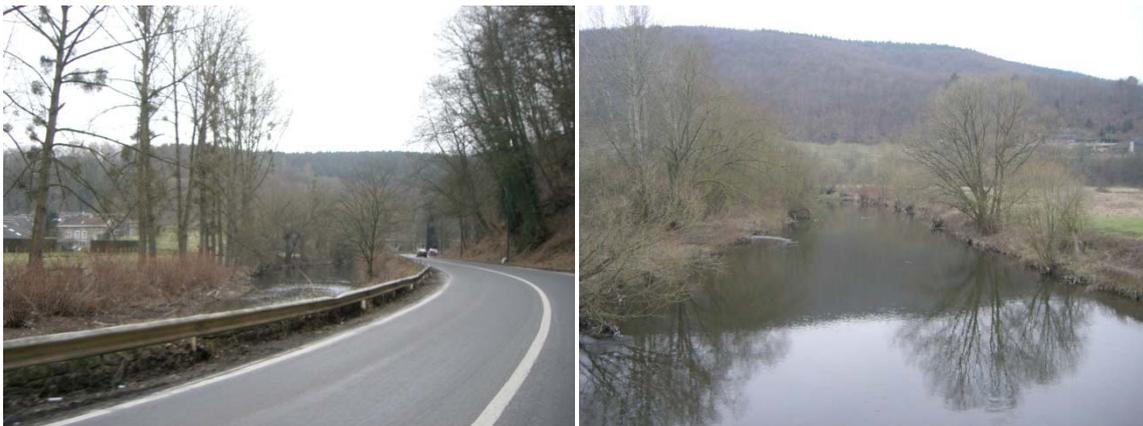
Figures 59 & 60. Rue de Flère et vue amont du pont de Goffontaine

39. En rive droite (secteur 27 – RAPP), la rue de Flère longe la berge et une glissière de sécurité gêne la pratique de la pêche. La zone est accessible.

40. La pêche est **autorisée** sous les ponts du chemin de fer situés en amont et en aval de la station d'épuration sur les deux rives ainsi que tout le long de la berge longeant la station d'épuration (Secteur 27 – RAPP). Cependant, en rive droite et en rive gauche la berge n'est pas praticable [Figure 60]. La végétation rivulaire est dense et le surplomb est de plus de 2 mètres. La rive droite est accessible par la rue de Goffontaine. La rive gauche n'est pas accessible, une clôture empêche l'accès aux berges à pied. Il est possible de stationner à proximité du pont de Goffontaine sur l'accotement en rive gauche.

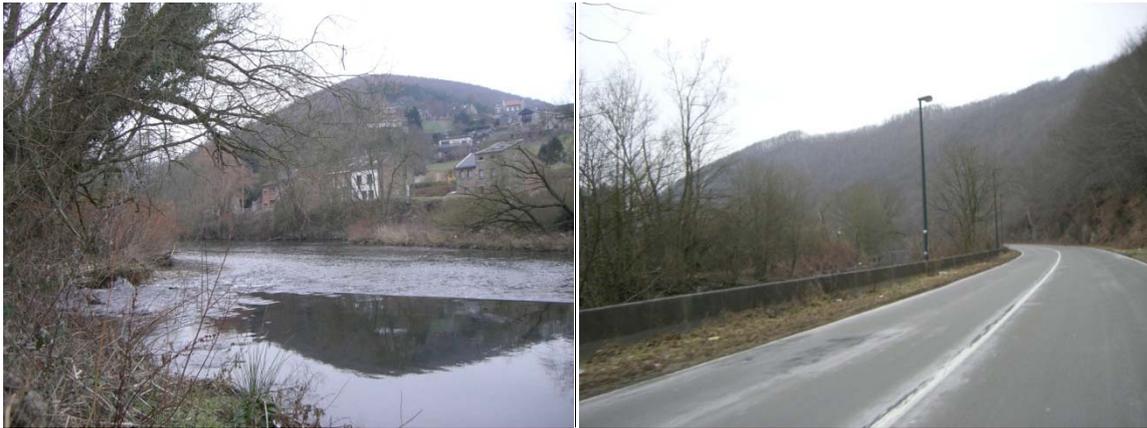
Figures 61 & 62. Aval du pont du chemin de fer et rive droite, route de Flère

41. En aval du pont du chemin de fer, en rive droite et en rive gauche la berge n'est pas praticable. La présence d'une glissière de sécurité, la végétation rivulaire et le surplomb de plus de 2 mètres empêchent la pratique de la pêche [Figure 61]. Les berges ne sont pas accessibles. Les parkings se situent à plus de 200 mètres.

42. En rive droite (secteur 28 – RAPP), la route de Flère longe la rive droite. Cette berge n'est ni praticable ni accessible. Un muret de plus de 0,5 mètre et le surplomb de plus de 2 mètres empêchent la pratique de la pêche [Figure 62]. Les zones de stationnement sont à plus de 200 mètres. En rive gauche, la pêche n'est pas **autorisée**. La berge n'est ni praticable ni accessible. La végétation rivulaire est dense et aucun parking n'est situé à moins de 200 mètres.

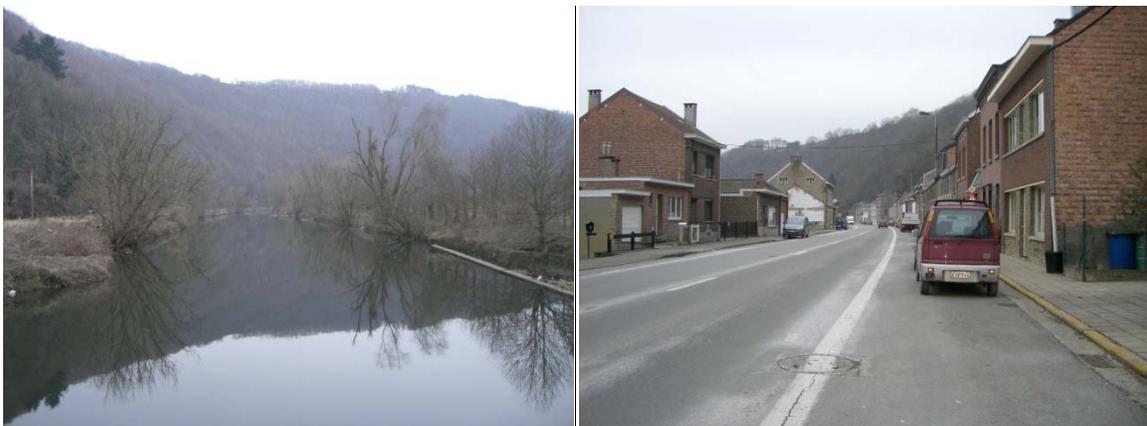
Figures 63 & 64. Vue amont et parking rue de Gomelevay

43. En rive droite et en rive gauche, la berge n'est pas praticable en raison d'une végétation rivulaire dense, d'un surplomb de plus de 2 mètres, du passage du chemin de fer et des habitations et bâtiments industriels occupant les berges. Les berges ne sont pas accessibles, une clôture empêche l'accès aux rives et la zone de franc-bord n'est pas respectée ou les parkings se situent à plus de 200 mètres. Cependant, il est possible de stationner dans la rue Gomelevay [Figure 64].

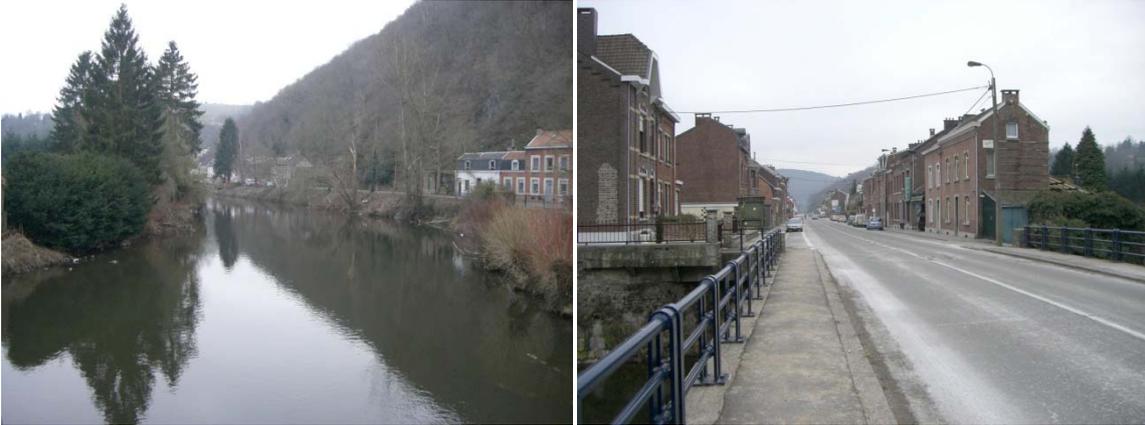
Figure 65 & 66. Aval du pont et parking de la rue F.Roosevelt

44. En aval du pont de la rue Franklin Roosevelt, en rive droite, la berge n'est pas praticable. En effet, un muret de plus de 0,5 mètre ou une glissière de sécurité, un surplomb de plus de 2 mètres et la végétation rivulaire dense empêchent la pratique de la pêche [Figure 65]. La zone est accessible. Il est possible de stationner dans la rue Sur la Statte et rue Gomelevay. En rive gauche la berge n'est pas praticable. Des habitations longent directement la berge et l'accès aux berges à pied n'est pas possible. La berge est inaccessible malgré la présence des parkings situés rue F. Roosevelt [Figure 66].

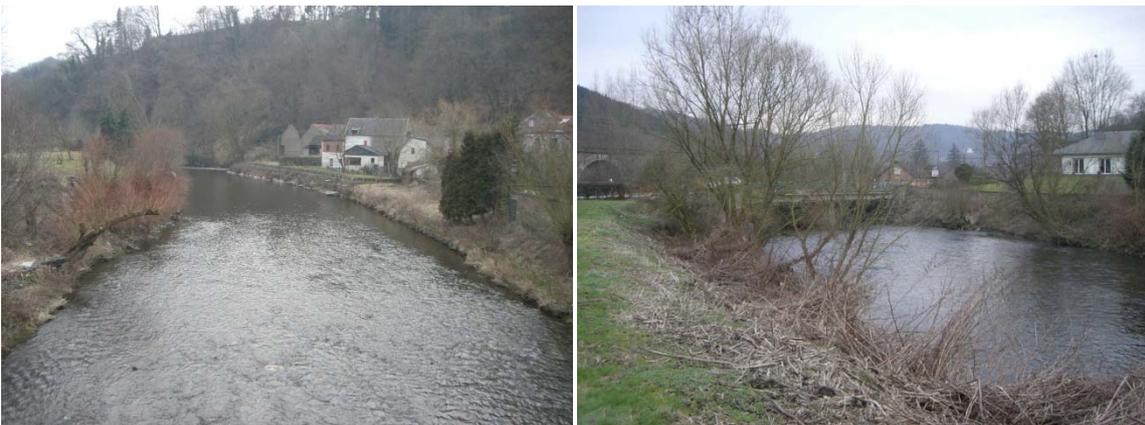
Figure 67 & 68. Aval du pont de Nessonvaux

45. En aval du pont de Nessonvaux (secteur 30 – RAPP) [Figure 67], les deux berges ne sont pas praticables. Le surplomb de la berge est supérieur à 2 mètres et la végétation rivulaire est dense. En dehors de ces zones des propriétés privées occupent les berges et l'accès aux berges à pied n'est pas possible. Les berges sont en partie accessibles. Des parkings se situent de part et d'autre du pont [Figure 68] dans la rue F. Roosevelt et de Moirivay.

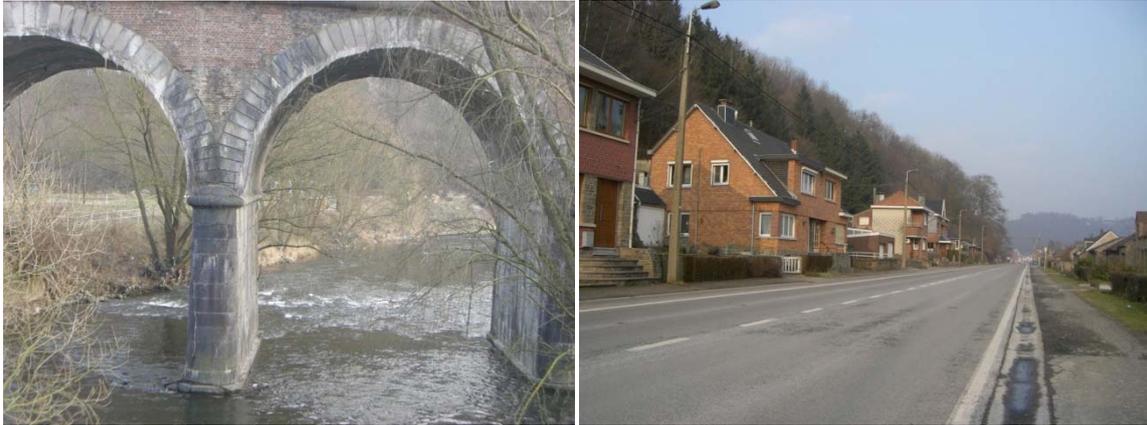
Figures 69 & 70. Aval du pont de la rue Moirivay et parking dans cette rue

46. En aval du pont de la rue de Moirivay, les berges ne sont ni praticables ni accessibles. Une clôture de plus de 0,5 mètre longe la berge, le surplomb est supérieur à 2 mètres et la végétation rivulaire est dense [Figure 69]. Au niveau de l'accessibilité, les parkings se situent à plus de 200 mètres. Il est possible de stationner dans la rue de Moirivay en rive droite [Figure 70].

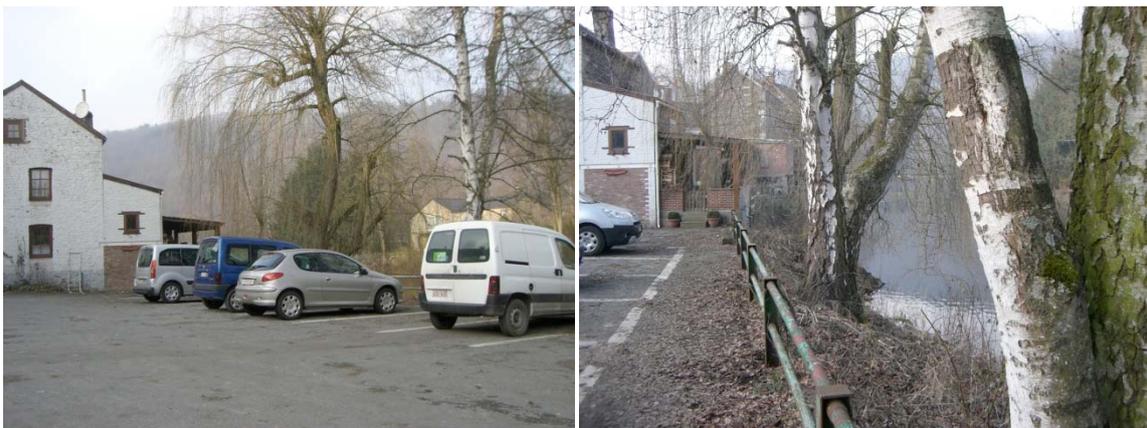
Figures 71 & 72. Parking et rive gauche en aval de la place E.Vandervelde

47. En aval du pont du chemin de fer, des propriétés privées occupent les berges de la Vesdre. Des barrières gênent l'accès aux berges à pied. Les berges ne sont pas praticables [Figures 72, 73 & 74]. Le surplomb est supérieur à 2 mètres, la végétation rivulaire est dense ou la présence d'une clôture empêchent la pratique de la pêche. Au niveau accessibilité, un parking se situe place E. Vandervelde [Figure 71].

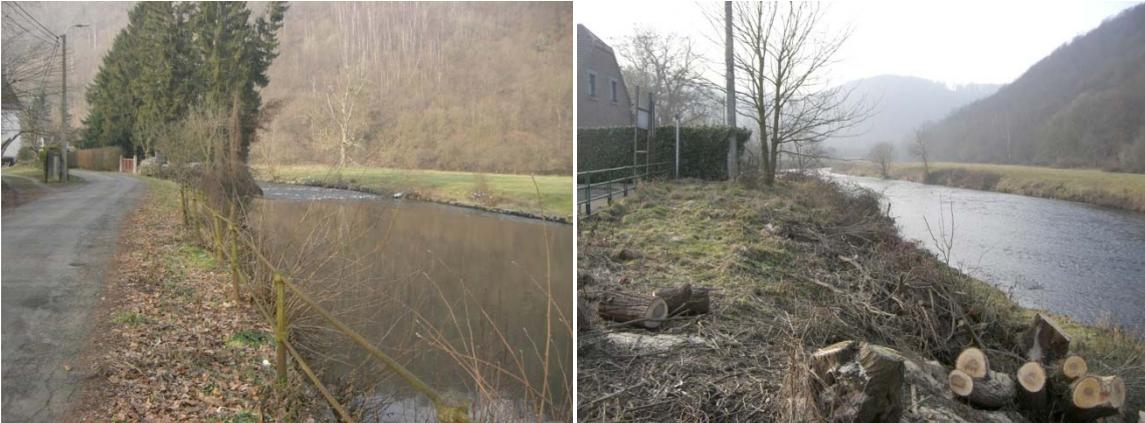
Figures 75 & 76. Aval du pont de la rue de Liège et rive droite et gauche à proximité de la rue Voutenay

48. En aval du pont de la rue de Liège, en rive droite, la berge est praticable. En rive gauche, la berge est impraticable : la zone de franc-bord n'est pas respectée et une clôture de plus de 0,5 mètre gêne la pratique de la pêche [Figure 75]. **Accessible ?? Parking rue de Moirivay et de Liège. Autorisé de passer dans le champ ?**

49. En rive droite, la berge n'est pas praticable ni accessible [Figure 76]. Le surplomb de la berge est supérieur à 2 mètres et la végétation rivulaire est dense. Les parkings se situent à plus de 200 mètres.

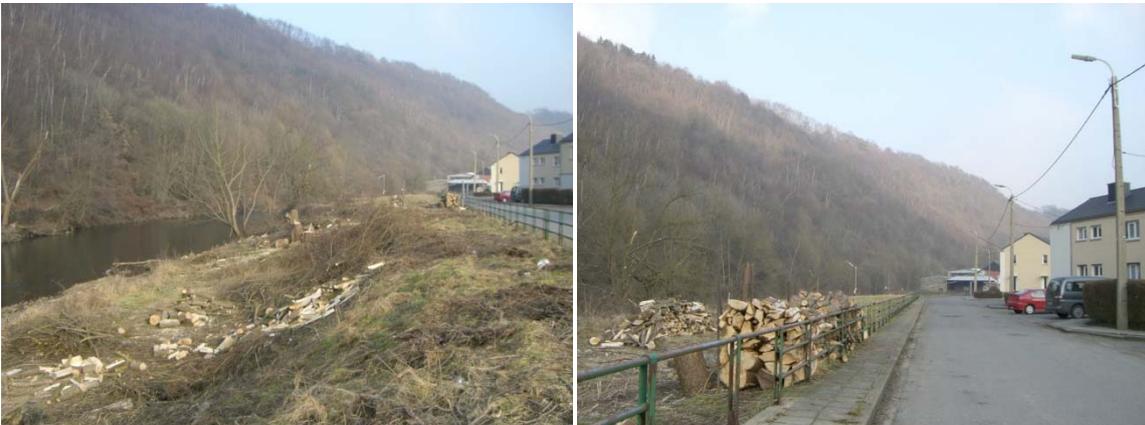
Figures 77 & 78. Rive gauche et parking le long de la rue Voutenay

50. En rive gauche, la berge est partiellement praticable et accessible [Figure 77]. **Mais pêche privée.** Des parkings se situent rue de Voutenay [Figure 78].

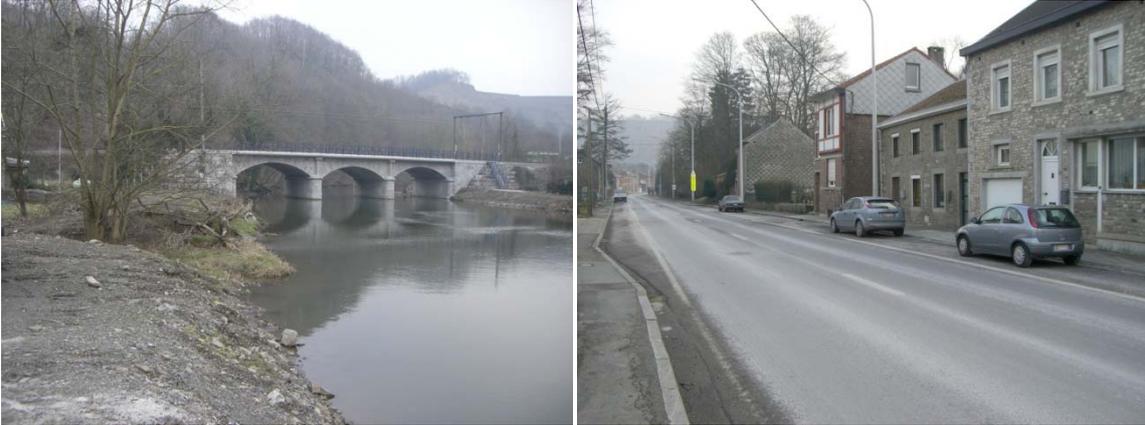
Figures 79 & 80. Aval du pont de chemin de fer en rive droite et parking rue de Verviers

52. En aval du chemin de fer et de la zone industrielle (carrière), en rive droite, la berge est praticable et accessible [Figure 79]. En rive gauche, la berge est partiellement praticable et accessible. Des parkings se situent dans la rue de Verviers [Figure 80].

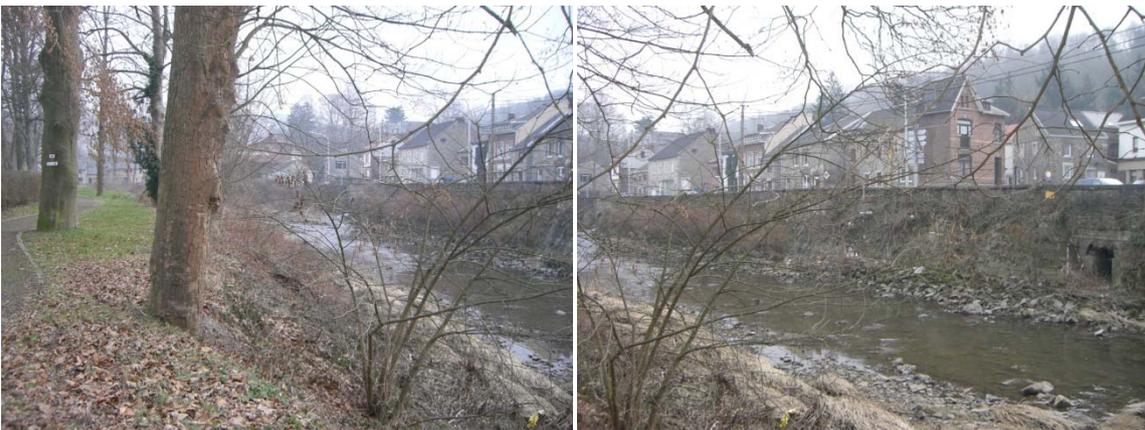
Figures 81 & 82. Rive droite et rive gauche en amont du pont de la rue de la Fenderie

53. En rive droite et en rive gauche, la berge n'est pas praticable mais accessible. Les propriétés surplombant la berge, le surplomb de plus de 2 mètres, la végétation rivulaire et la présence d'un muret de plus de 0,5 mètre empêchent la pratique de la pêche. Il est possible de stationner à proximité de la rue de la Fenderie et le long de la Grand-Rue. Les deux berges sont accessibles.

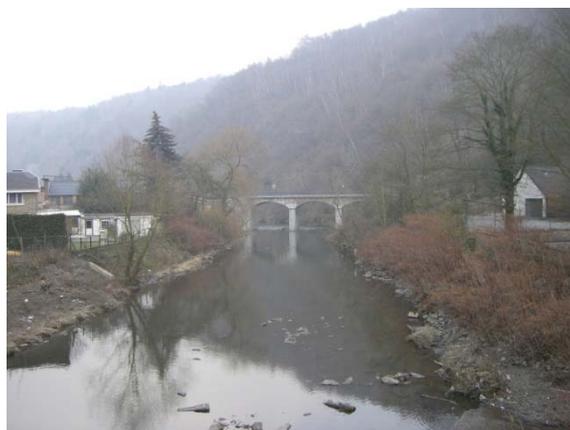
Figure 83. Aval du pont de la rue de la Fenderie

54. En aval du pont de la rue de la Fenderie, en rive droite et en rive gauche, la berge n'est ni praticable ni accessible [Figure 83]. Le surplomb de plus de 2 mètres et la végétation ligneuse abondante ne permet pas la pratique de la pêche. La zone n'est pas accessible, des barrières (propriétés privées) empêchent l'accès aux berges.
