## Inventaire d'accessibilité aux lieux de pêche « La Vesdre »

Maison wallonne de la pêche ASBL

Janvier 2010

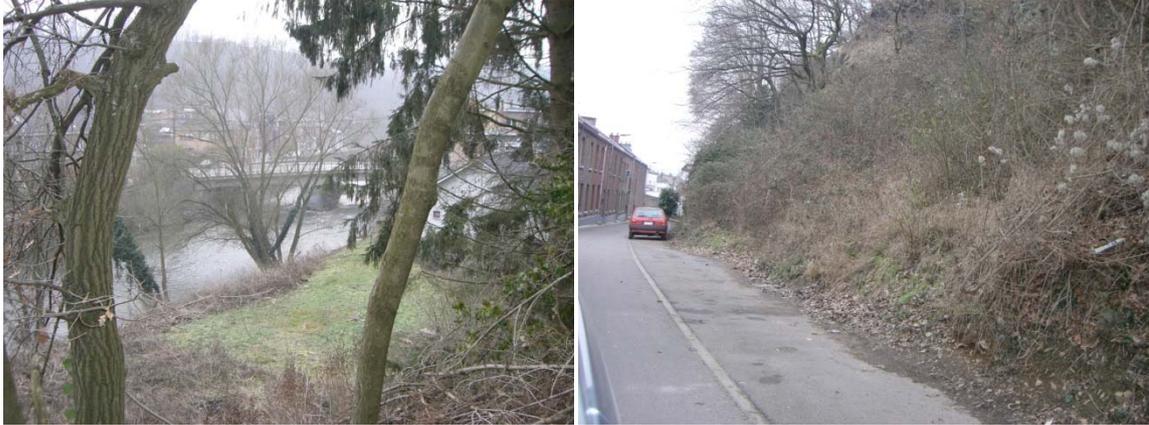
Figure 84 & 85. Pont de la Grand-Rue et parking rue Navette

55. En aval du pont du chemin de fer, en rive droite, la berge n'est pas praticable en raison d'un surplomb de la berge supérieur à 2 mètres et de la végétation rivulaire abondante. En rive gauche, les maisons surplombent directement la berge. Les berges ne sont pas accessibles, des propriétés privées occupant la berge. Cependant, des parkings sont disponibles le long de la Grand-Rue et rue Navette [Figure 85].

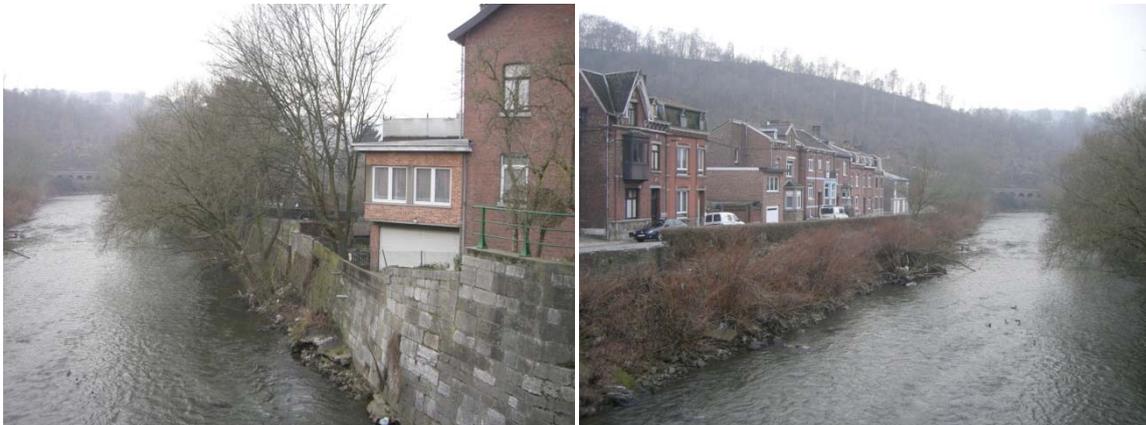
Figures 86 & 87. Aval du pont de la Grand-Rue en rive droite et en rive gauche

56. En aval du pont de la Grand-Rue [Figure 84], en rive droite, la berge n'est ni praticable ni accessible [Figures 86 & 90]. Les propriétés privées et les zones industrielles empêchent l'accès aux berges et le surplomb de la berge est supérieur à 2 mètres. En rive gauche, la berge n'est pas praticable, le passage du chemin de fer, le surplomb de la berge supérieur à 2 mètres et la présence d'un muret de plus de 0,5 mètre empêchent la pratique de la pêche [Figures 87 & 91]. Cette rive est partiellement accessible le long de la rue Laurent Pré [Figure 88] et de la rue de la Vesdre [Figure 89] où il est possible de stationner.

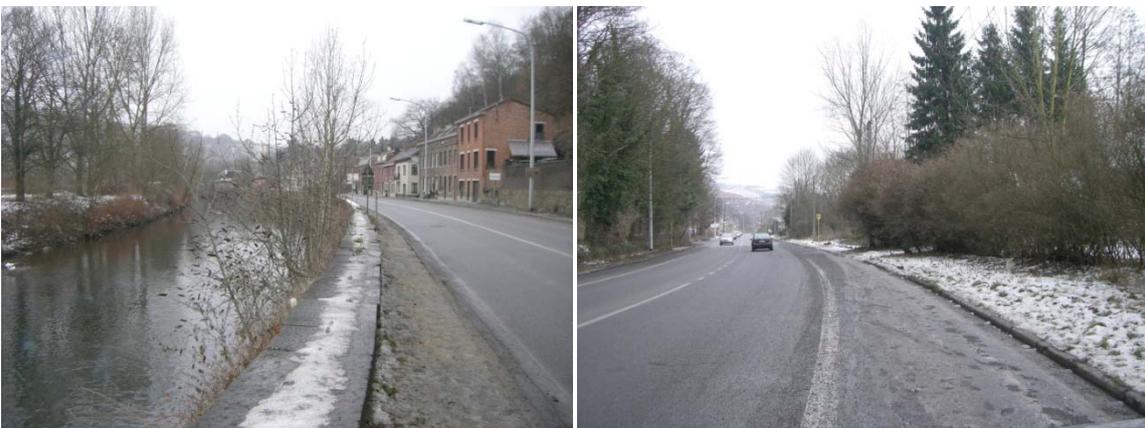
Figures 92 & 93. Avenue de la Rochette en rive droite et parking

57. En aval du pont de la rue du Pont, les deux berges ne sont pas praticables. Le surplomb de plus de 2 mètres, la présence d'un muret de sécurité de plus de 0,5 mètres, le passage du chemin de fer et la végétation rivulaire empêchent la pratique de la pêche [Figure 92]. Des parkings se situent dans la Grand-Rue et avenue de la Rochette [Figure 93] mais les berges ne sont pas accessibles sur la totalité du tronçon. Des propriétés privées empêchent l'accès aux berges.

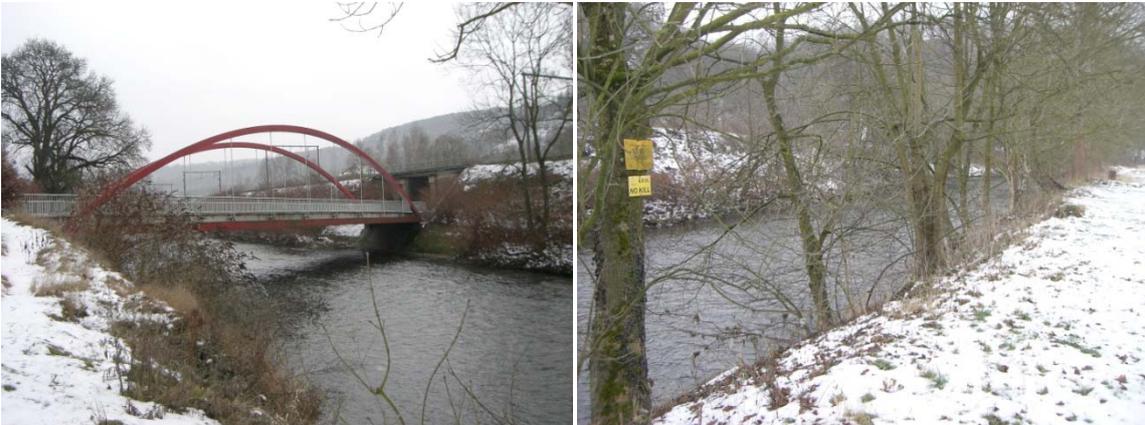
Figures 94 & 95. Pont route et vue aval du pont en rive droite

58. En aval du pont route [Figure 94], en rive droite et en rive gauche, la berge n'est pas praticable en raison d'un surplomb de plus de 2 mètres et d'une végétation rivulaire importante [Figure 95]. Les rives sont partiellement accessibles.

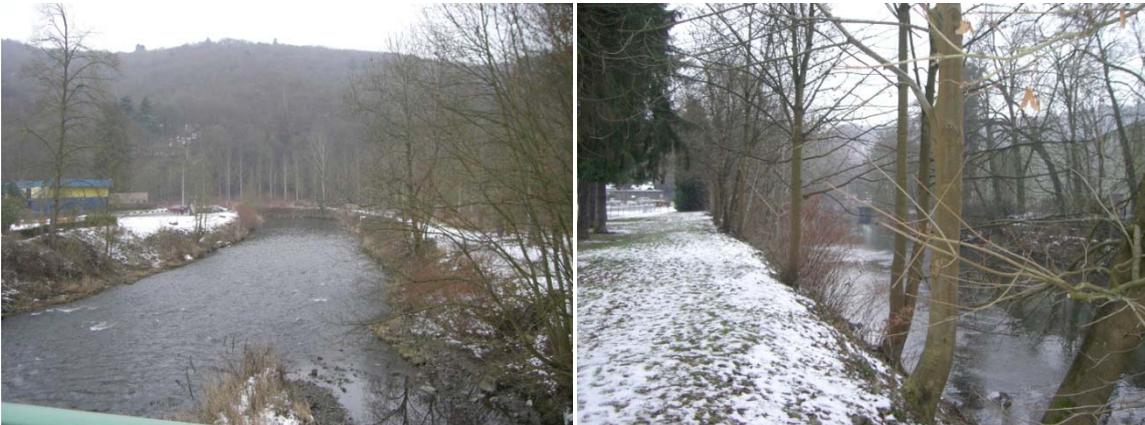
Figures 96 & 97. Aval du pont de l'avenue de la Rochette et amont du pont du Cristal en rive gauche

59. En aval du pont de l'avenue de la Rochette, en rive droite et en rive gauche, la berge n'est pas praticable [Figures 96 & 97]. En effet, le surplomb supérieur à 2 mètres et la végétation rivulaire abondante empêche la pratique de la pêche. La rive droite est accessible par le chemin de la Nôle mais elle n'est que partiellement accessible en raison de la distance aux parkings supérieure à 200 mètres. La rive gauche est accessible. Des parkings se situent à proximité de la piscine de Chaudfontaine.

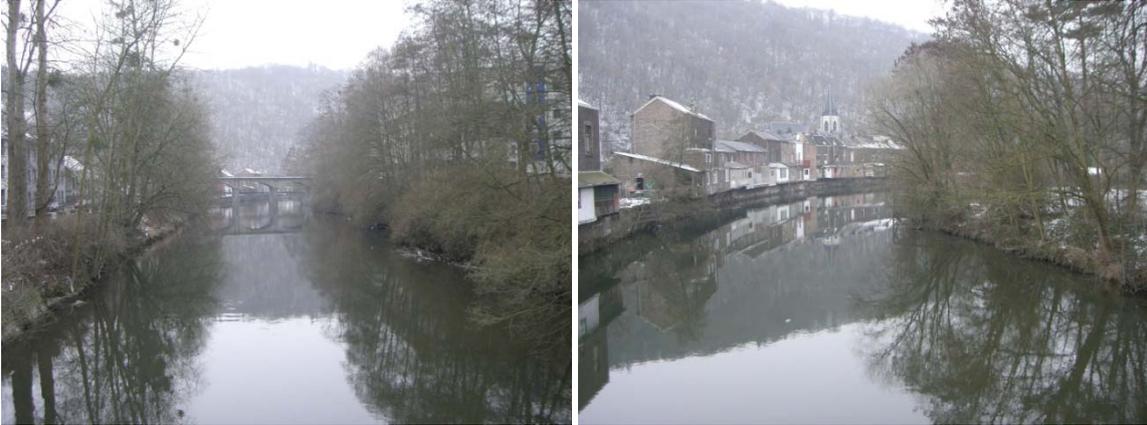
Figures 98 & 99. Aval du pont de Cristal et aval de la passerelle

60. En aval du pont du Cristal, les berges ne sont pas praticables [Figures 98 & 99]. Le surplomb de la berge supérieur à 2 mètres, la végétation rivulaire abondante et les habitations et zones industrielles surplombant la berge empêchent la pratique de la pêche. La berge est partiellement praticable en rive gauche, le long de l'avenue des Thermes. En dehors de cette zone les berges sont globalement inaccessibles, les propriétés privées ne permettent pas l'accès aux berges. Des parkings se situent le long de l'avenue des Thermes [Figures 100 & 101]. Une passerelle, réservée à la circulation des piétons et des cyclistes, se situe à proximité du pont du chemin de fer.

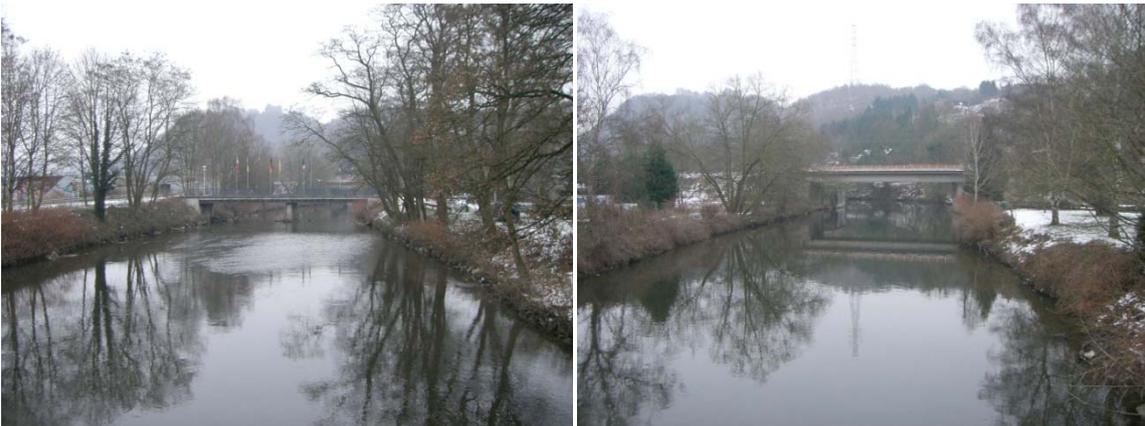
Figures 106 & 107. Aval de la passerelle rue de Hauster et aval du pont route rue de Hauster

62. En aval de la passerelle rue de Hausteuer, en rive droite et en rive gauche, la berge n'est pas praticable [Figures 106 & 107]. La végétation rivulaire abondante, une clôture de plus de 0,5 mètre et le surplomb de plus de 2 mètres ne respectent pas les critères de praticabilité. Les berges sont accessibles. Des parkings se situent en rive droite, rue Hausteuer [Figure 108] et rue de Ster et en rive gauche, rue du Général Jacques et rue de la Vesdre [Figure 109].

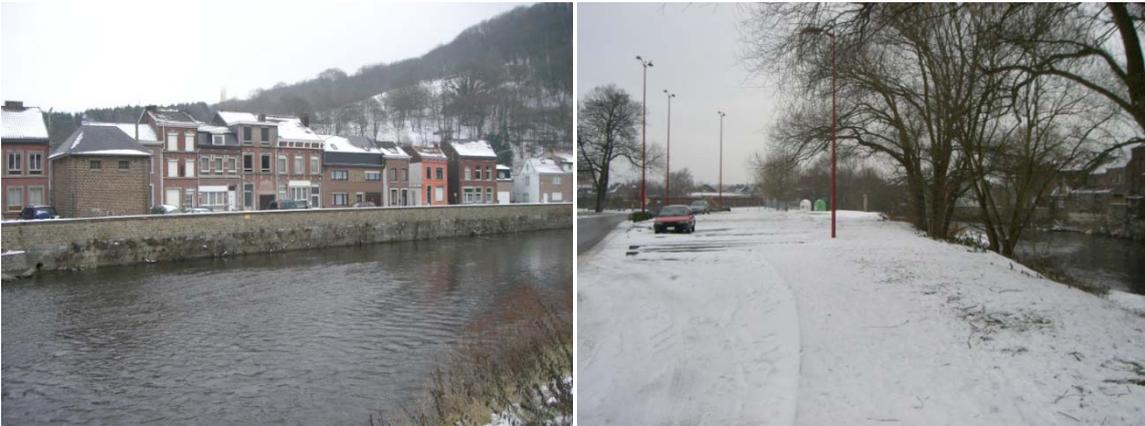
**Figures 110 & 111. Rue Namont en rive droite et parking rue de la Vesdre en rive gauche**

63. En rive droite, le surplomb de la berge est supérieur à 2 mètres et un muret de plus de 0,5 mètre ou des habitations occupent la berge qui n'est donc ni praticable ni accessible sauf le

long de la rue Namont. En rive gauche, la berge est praticable et accessible. Un parking se situe rue de la Vesdre.

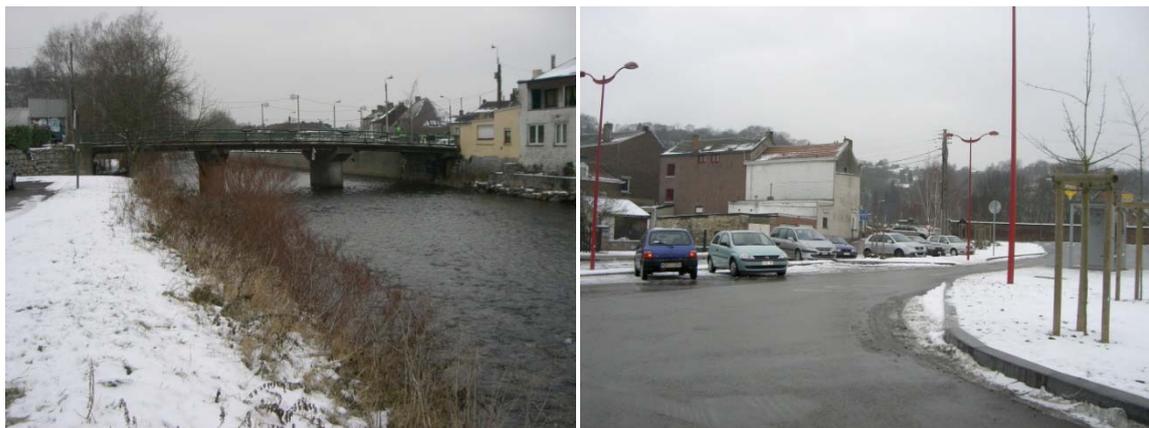
**Figures 112 & 113. Pont route de la rue E. Vandervelde et parking rue de la Vesdre**

64. En rive gauche, la berge n'est pas praticable, le surplomb devient supérieur à 2 mètres et la végétation rivulaire se densifie [Figure 112]. De plus, la rue de la Vesdre longe la Vesdre et la sécurité n'est pas assurée pour le pêcheur. Ce tronçon est accessible. Des parkings se situent rue de la Vesdre [Figure 113]

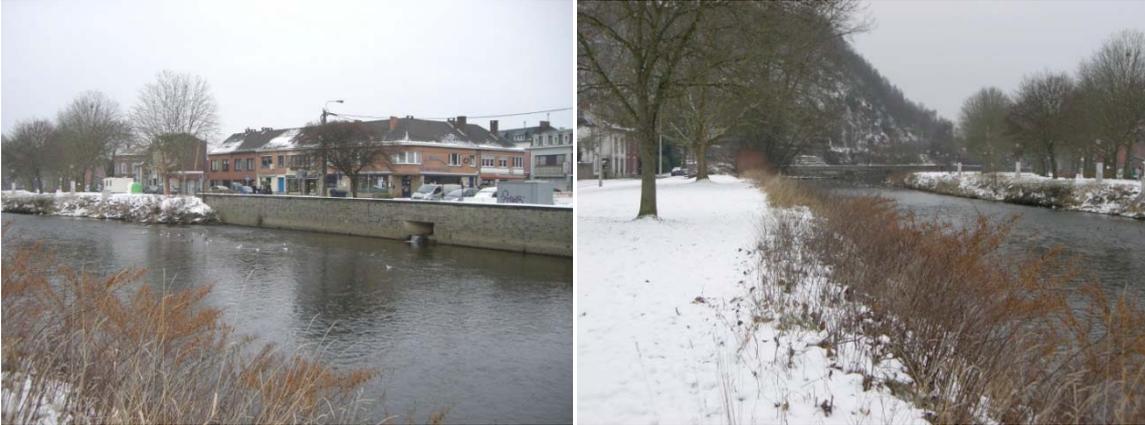
Figures 114 & 115. Aval du pont de la rue E. Vandervelde en rive droite et en rive gauche

65. En rive droite et en rive gauche, la berge n'est pas praticable mais accessible. Le surplomb de la berge (supérieur à 2 mètres) et la végétation rivulaire dense ne respectent pas les critères de praticabilité [Figures 114 & 115]. Des parkings se situent à proximité de la place T. Foguette en rive droite et rue Basse Henne en rive gauche.

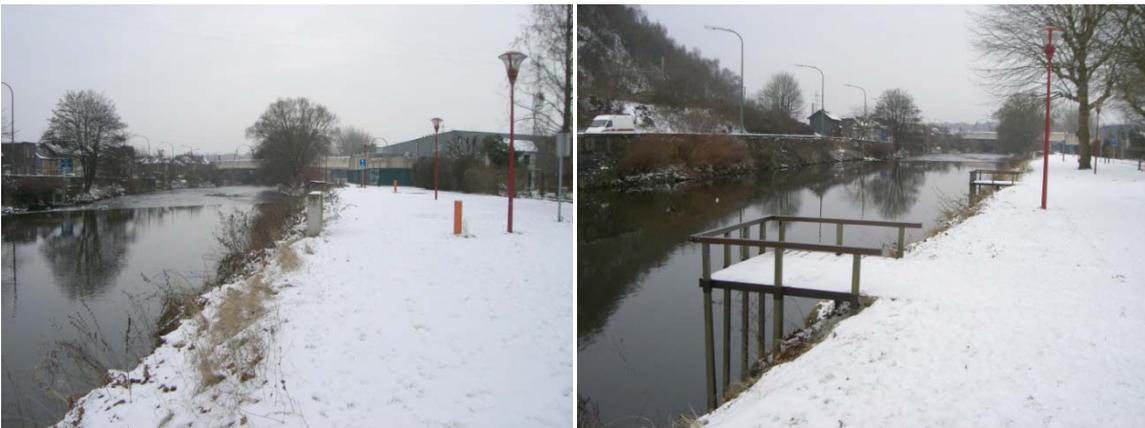
Figures 116 & 117. Berge praticable en rive droite et aménagements PMR

66. En rive droite, la berge est praticable et accessible [Figure 116]. Des parkings se situent dans la rue du Gravier [Figures 118 & 119]. Des aménagements ont été effectués pour permettre aux personnes à mobilité réduite de pratiquer la pêche [Figure 117]. Les parkings, réservés aux moins valides, sont à proximité immédiate de ces aménagements. En rive gauche, la berge n'est pas praticable, la rue Général Jacques et le quai Borget longe la berge et le surplomb est supérieur à 2 mètres [Figures 120 & 121]. La berge n'est pas accessible. Les parkings sont situés à une distance supérieure à 200 mètres.

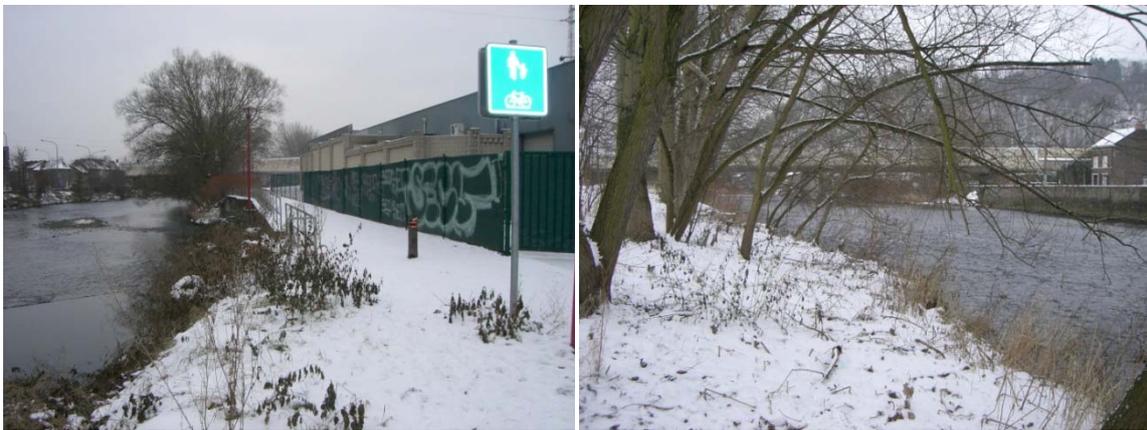
Figures 122 & 123. Rive droite - vue aval et amont

67. En rive droite, la berge n'est pas praticable. Le surplomb de plus de 2 mètres et la présence d'une barrière de sécurité gêne la pratique de la pêche [Figure 122]. La berge est accessible.

68. En rive droite, la berge est partiellement praticable et accessible [Figure 123].

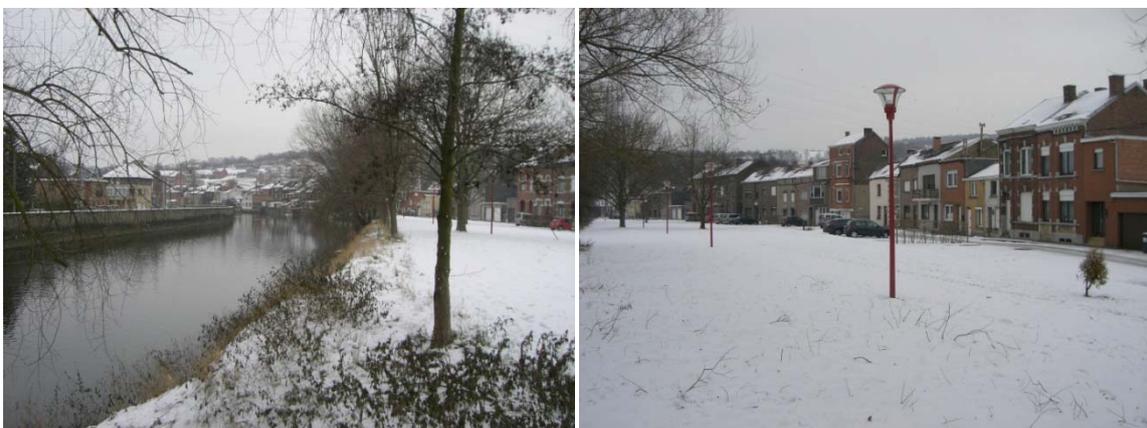
Figures 124 & 125. Rive droite rue Gravier de Ransy et parking

69. En rive droite, la berge n'est pas praticable : le surplomb est de plus de 2 mètres, la végétation rivulaire est importante, des habitations occupent les berges et la berge n'est pas stable [Figure 124]. Des parkings se situent rue Gravier de Ransy [Figure 125] et rue du Gravier. La berge est donc accessible en dehors des propriétés privées.

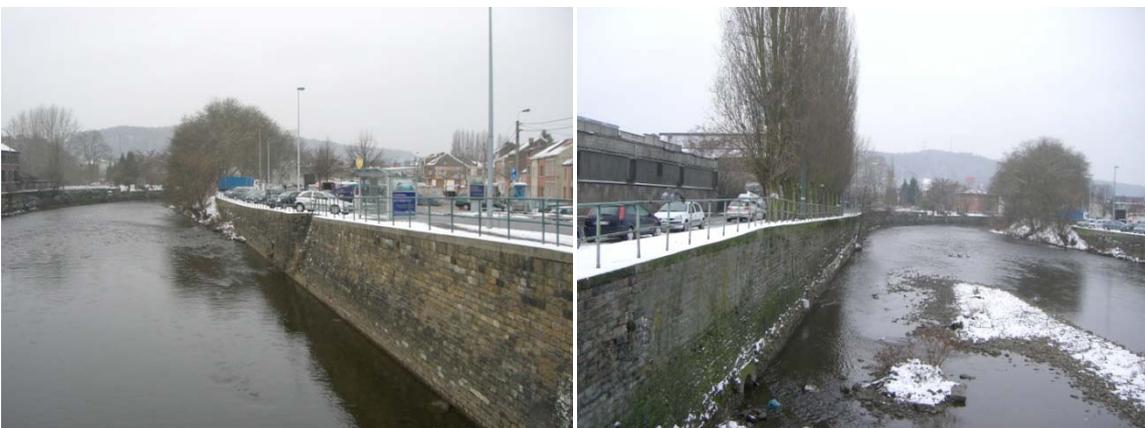
Figures 129 & 130. Vue aval du pont de Lhoneux en rive droite et en rive gauche

71. En rive droite et en rive gauche, la berge n'est pas praticable. Le surplomb est de plus de 2 mètres, une barrière est présente de plus de 0,5 mètre et des bâtiments occupent les berges [Figures 129,130 & 131]. Rive droite, la berge est accessible. Des parkings se situent place du Gravier et rue du Gravier à proximité de la place J. Willem. En rive gauche, il est possible de stationner quai Borguet.
