## Inventaire d'accessibilité aux lieux de pêche « La Lesse banale »

Maison wallonne de la pêche ASBL

Septembre 2011

Service public de Wallonie

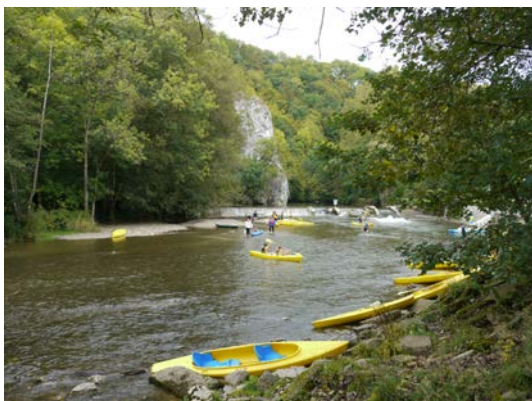
1. La Lesse banale débute en aval du barrage situé en bordure du camping Villatoile à Pont-à-Lesse. Entre ce barrage et le Pont de Fer situé plus en aval, les berges sont impraticables sur les deux rives, à l'exception de quelques spots de pêche en rive gauche {Figure 1}.
2. Quelques trouées dans la végétation rendent possible la pratique de la pêche localement en rive gauche, surtout en période de basses eaux {Figure 2}.

Figure 1 & 2. Barrage à partir duquel la Lesse devient banale – Spot praticable en rive gauche, en aval du barrage

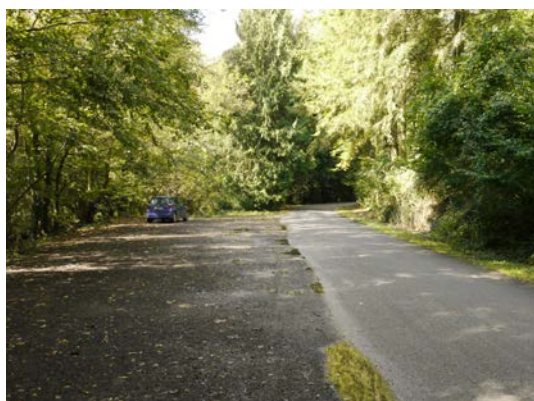
3. En rive droite par rapport au Pont de Fer, le long de la rue dite « Pont-à-Lesse », il est possible de garer une dizaine de voitures {Figure 3}.
4. En amont direct du Pont de Fer, la végétation est abondante sur les deux berges et ne permet que difficilement la pratique de la pêche depuis le bord. De plus, la rive droite présente une pente très importante {Figure 4}.

Figure 3 & 4. Parking le long de la rue «Pont-à-Lesse » - Vue des berges en amont du pont de fer

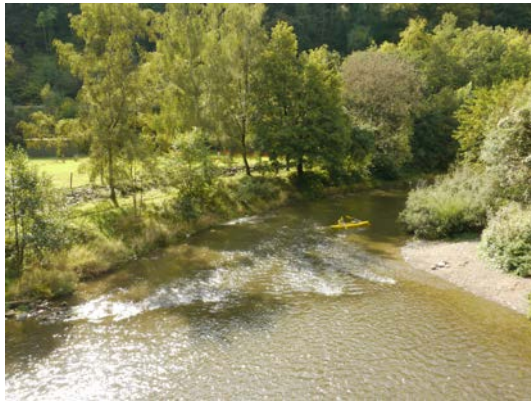
5. En aval du Pont de Fer, la Lesse est globalement impraticable à cause de la hauteur de berge et/ou de la présence de bois en bordure de cours d'eau, tant en rive droite qu'en rive gauche, et ce jusqu'au niveau du hameau des Forges en rive droite, à l'exception de quelques spots (principalement en rive gauche) rendus praticables par des ouvertures dans la végétation qui occupent la berge {Figure 5}.

Figure 5 & 6. Vues en aval du pont de fer à Pont-à-Lesse – Pâturage accédant à la berge en rive gauche

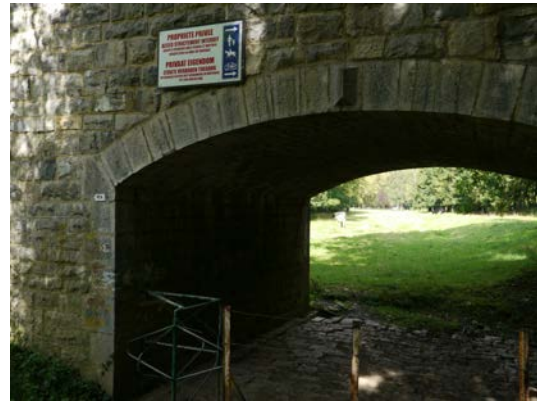
6. Il est possible d'accéder à pied à la berge en rive gauche, en amont du Pont de Fer, à condition d'entrer dans la pâture à cet endroit. En amont du barrage, l'accès à la berge est interdit au public {Figure 6}.

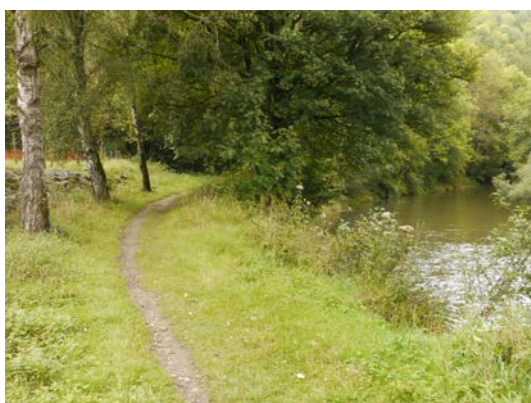
7. Il est possible de suivre la berge à pied d'assez près, et presque sans interruption, en rive gauche via l'ancien chemin de halage qui relie Pont-à-Lesse à Anseremme. Cependant, jusqu'au premier site de mise à sec des kayaks à Anseremme, la berge n'est praticable pour la pêche qu'en de rares endroits tels que celui présenté sur la photo suivante {Figure 7}.

Figure 7 & 8. Chemin de Halage longeant la berge depuis Pont-à-Lesse jusqu'à Anseremme – Spot praticable en rive gauche au niveau de Chenet

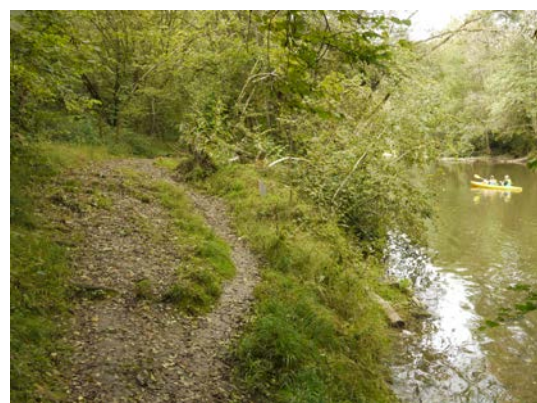
8. On trouve un spot praticable en rive gauche dans une ouverture de la végétation rivulaire dense {Figure 8}.

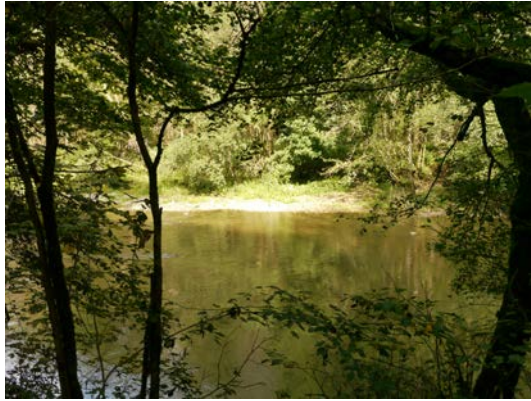
9. On trouve un peu plus loin un spot praticable en rive droite, entre Pont-à-Lesse et les Forges, mais il n'est pas accessible {Figure 9}.
10. Les berges de l'île sont praticables, mais inaccessibles sans passer dans l'eau {Figure 10}.

Figure 9 & 10. Spot praticable en rive droite, entre Pont-à-Lesse et les Forges – île praticable en aval de Chênet

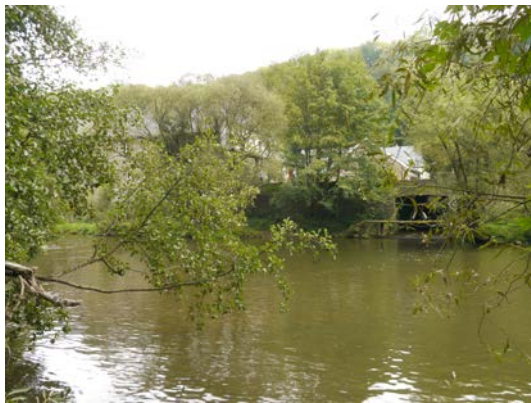
11. En rive droite, au niveau du hameau des Forges, se trouve un spot praticable en contrebas d'un mur attenant à un pont {Figure 11}.
12. Au niveau du hameau des Forges, en rive droite, on trouve un tronçon partiellement praticable (50-75 %) sur une bande de terre formant une pointe dans la rivière. Ce terrain n'est pas accessible au public {Figure 12}.

Figure 11 & 12. Vues de la rive droite, au niveau du hameau des Forges

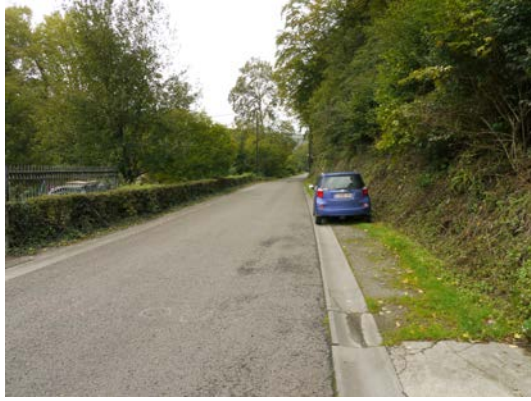
13. Il y a peu de possibilité de parking en rive droite dans le hameau des Forges, qui est traversé par la seule rue des Forges, à part sur le bas-côté, comme illustré par cette photo. De plus, il n'y a ici aucun accès facile à la berge, qui est bordée par des propriétés privées {Figure 13}.

Figure 13 & 14. Parking le long de la rue des Forges – Chemin des Halages au niveau des Forges en rive gauche

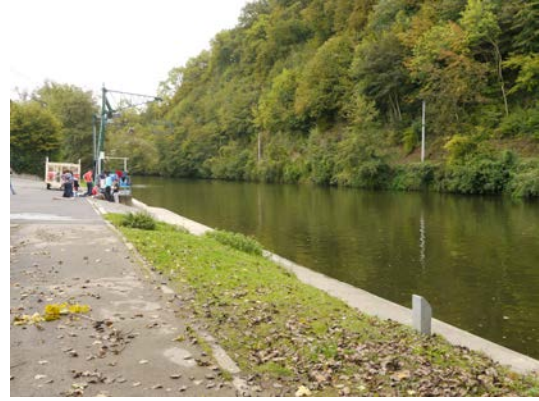
14. L'ancien chemin de halage est dégagé vers l'aval et la berge en rive gauche devient praticable. En rive droite, la rue des Forges longe la Lesse jusqu'à la confluence de celle-ci avec la Meuse, mais le talus qui forme la berge est trop pentu et la végétation y est trop dense pour que la pêche y soit possible {Figure 14}.

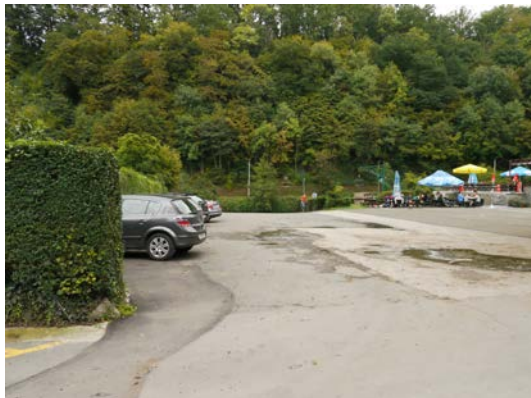
15. En rive gauche, derrière les bâtiments de la société de location de kayaks, il est possible de garer plus de vingt voitures dans les parkings situés à cette extrémité de la rue du Vélodrome à Anseremme {Figure 15}.

Figure 15 & 16. Parking, rue du Vélodrome à Anseremme – Ponton latéral en bois en rive gauche

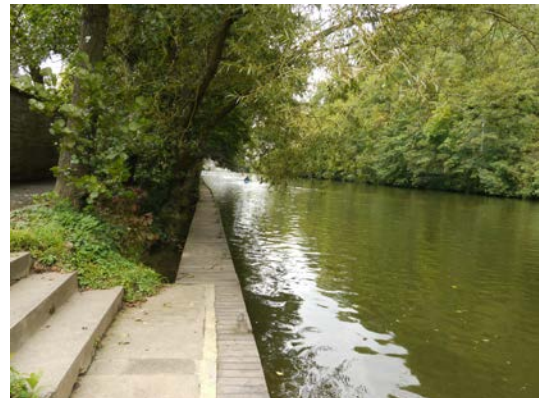
16. La présence d'un ponton latéral en bois longeant la berge en rive gauche rend la pratique de la pêche aisée jusqu'à la confluence de la Lesse avec la Meuse {Figure 16}.

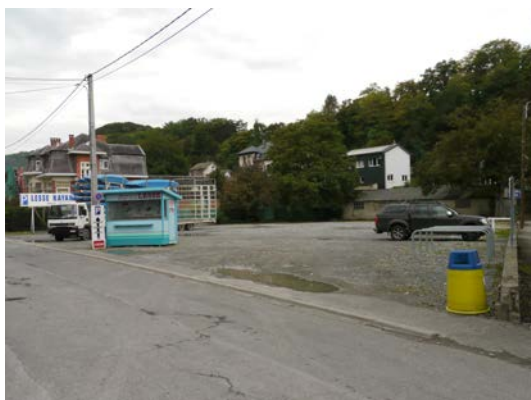
17. En allant vers la Meuse, on trouve un vaste parking pour une vingtaine de voitures le long de la rue du Vélodrome {Figure 17}.
18. De nombreuses places de parking sont disponibles sur la place Baudouin 1<sup>er</sup> à Anseremme, au pied de l'église {Figure 18}.

Figure 17 & 18. Parking le long de la rue du Vélodrome en se dirigeant vers la Meuse – Stationnement possible place Baudouin 1<sup>er</sup> à Anseremme

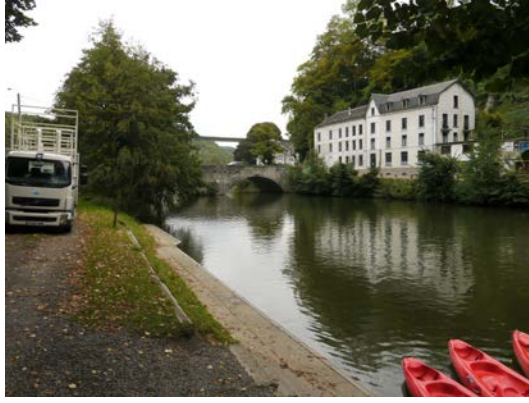
19. L'arrivée au pont d'Anseremme marque la confluence avec la Meuse {Figure 19}.

**Figure 19. Zone de confluence avec la Meuse**
