Inventaire d'accessibilité aux lieux de pêche

“La Basse Sambre”

IV. "La Basse Sambre"

1^{ère} Partie : Inventaire
(version approuvée le 24/09/2007)

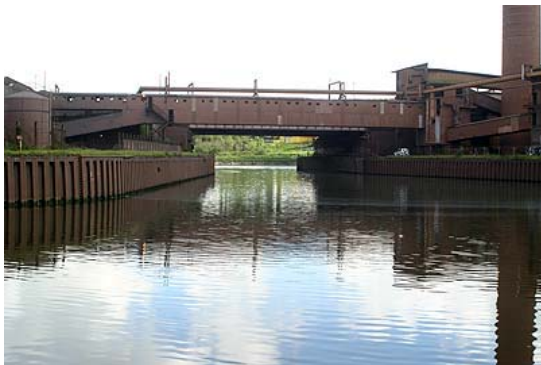
Figure 1 : Confluence entre la Sambre et le Canal

1. En rive gauche, la pratique de la pêche est rendue impossible par le surplomb et la présence de bâtiments industriels à proximité immédiate de la Sambre (*figure 1*). Le secteur n'est pas accessible en raison de la présence d'industries.

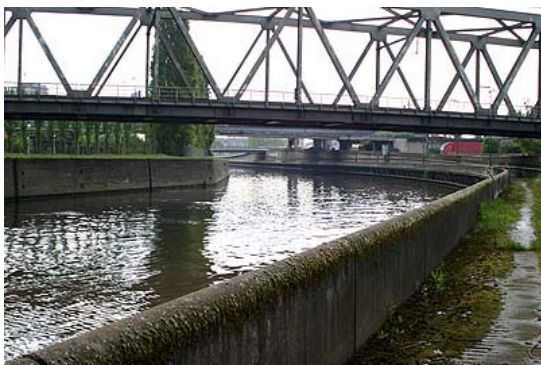
Figure 3 : Aval de l'écluse de Marcinelle

3. En rive gauche, en aval de l'écluse n° 11 de Marcinelle, la berge n'est pas accessible en raison de l'absence d'accès et de possibilité de stationnement. Le surplomb excessif ne permet pas la pratique de la pêche sur ce secteur.
4. En rive droite, outre un surplomb qui dépasse largement deux mètres, un muret (*figure 3*) est un obstacle à la pratique de la pêche.

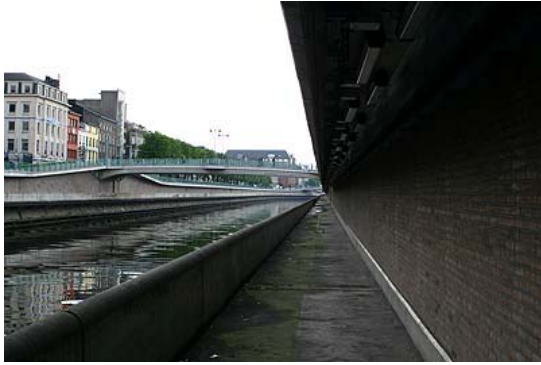
Figure 5 : Quai de la Gare du Sud

5. Dans sa traversée de Charleroi, la Sambre aussi bien en rive gauche qu'en rive droite est impraticable en raison du surplomb et des murs de protection. Les berges sont accessibles, le parking étant possible au niveau du quai de la Gare du Sud, du quai de Flandre et de Brabant. Des escaliers permettent de descendre du quai et de rejoindre le bord de la Sambre.
6. En rive droite, en aval du pont-rails du Poirier, la berge est totalement inaccessible et impraticable en raison du surplomb et ce jusqu'à hauteur de Chatelet.
7. En rive gauche, la berge est inaccessible jusqu'au niveau de la rue de l'écluse où la présence d'un accès et de possibilité de stationnement rendent possible l'accès à la berge. La berge n'est, cependant, pas praticable.

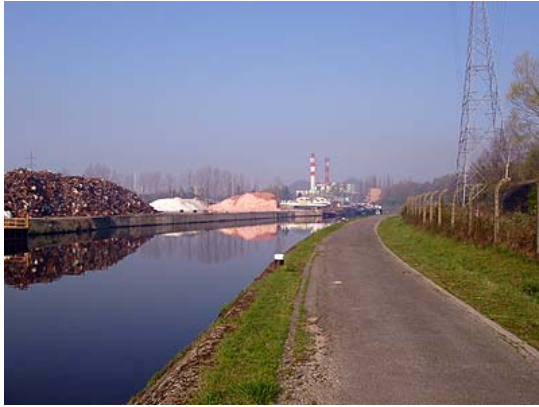
Figure 13 : Sambre en amont du pont de Farciennes

15. En rive gauche, l'accès suivant est situé au niveau du pont de Farciennes : la rue Ferrer. Le stationnement est possible au bas de la rampe du pont. La berge est impraticable en raison d'un surplomb excessif mais celui-ci est plus faible qu'en amont. Le surplomb continue à décroître en approchant de l'écluse de Roselies, mais la présence d'une glissière de sécurité empêche la pratique de la pêche à cet endroit.
16. En rive droite, la berge est accessible au niveau du pont de Farciennes. La présence d'un accès venant de la rue Ferrer et d'un parking rendent la berge accessible. De part et d'autre du pont la berge est impraticable en raison de la présence d'une glissière de sécurité.

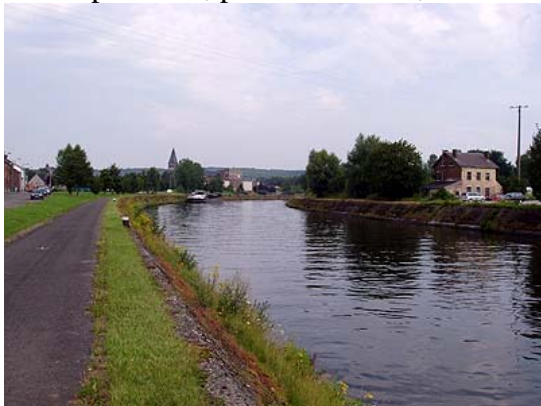
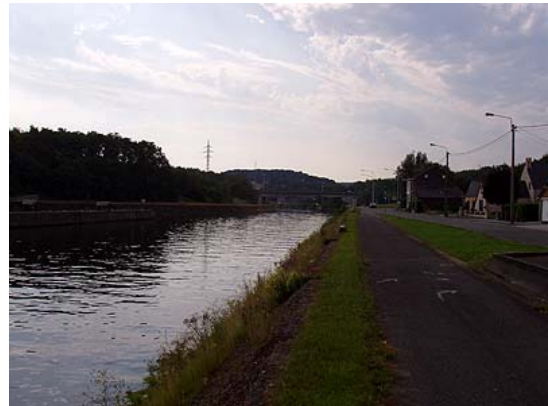
Figures 35 & 36 : Amont du nouveau pont d'Auvelais (vue vers l'amont et vers l'aval)

32. En rive droite, un parking est situé directement en aval du pont-rails d'Auvelais (figure 34). De ce parking un court sentier permet de rejoindre le halage. En progressant vers l'aval, la route longe la Sambre et des emplacements sont prévus sur l'accotement pour stationner (figure 35 & 36). Ce secteur est accessible mais impraticable en raison du surplomb et, ponctuellement, des barrières de sécurité.

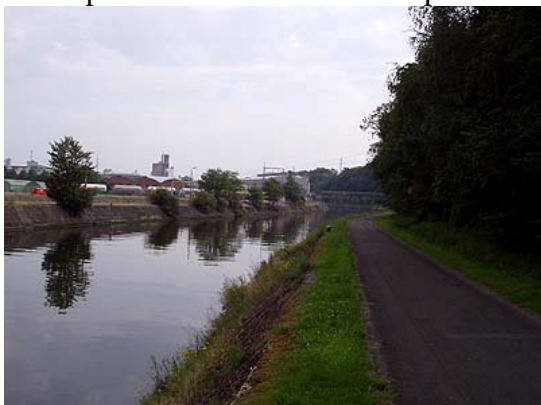
Figure 37 : Usine Solvay en rive gauche

35. En rive gauche, en progressant vers l'aval, se situent les installations des usines Solvay (*figures 37 & 38*). La berge est inaccessible à cet endroit. Au niveau de la praticabilité, la présence d'un mur bétonné dépassant largement deux mètres rend la berge impraticable. En aval des installations des usines Solvay, le surplomb diminue. La berge dépassant légèrement deux mètres et aucun obstacle n'entravant la pratique de la pêche, la rive a été classée parmi les secteurs praticables.
36. En rive droite, le surplomb diminue progressivement pour atteindre deux mètres en aval des installations Solvay. La berge est praticable sur ce secteur mais inaccessible. Aucun accès ne permet de rejoindre le halage entre le nouveau pont d'Auvelais et le pont de Ham vers Jemeppe (*figure 39*).

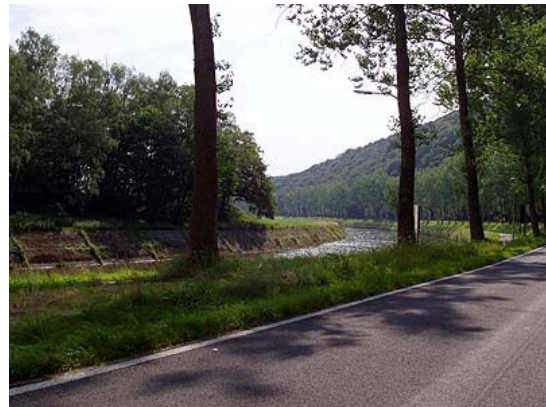
Figure 44 : Aval de l'écluse de Mornimont

42. En rive gauche, en aval de l'écluse, la berge est inaccessible et impraticable en raison d'un surplomb excessif.
43. En rive droite, un chemin d'accès à l'écluse (réservé aux personnes autorisées) est présent en aval de l'écluse. Une zone dégagée en gravier est présente à l'entrée de ce chemin et permet de stationner. La berge est impraticable en raison d'un surplomb excessif.

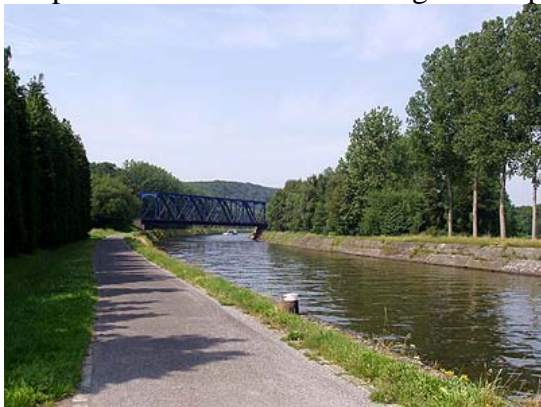
Figure 45 : Pont-rails de Franière

44. En rive droite, en aval du pont-rails de Franière, un accès permet de rejoindre le halage (rue de la Tannerie) l'absence de possibilité de stationnement rend la berge inaccessible. Le chemin est trop étroit pour permettre le stationnement d'un véhicule sur l'accotement sans gêner les riverains.
45. En rive gauche, la berge est inaccessible et impraticable en raison du surplomb entre le pont-rails de Franière et le pont de Soye.
46. En rive droite, en aval du pont de Soye, la rue du rivage permet de rejoindre le halage mais des panneaux ont été placés et interdisent l'arrêt et le stationnement à l'exception des

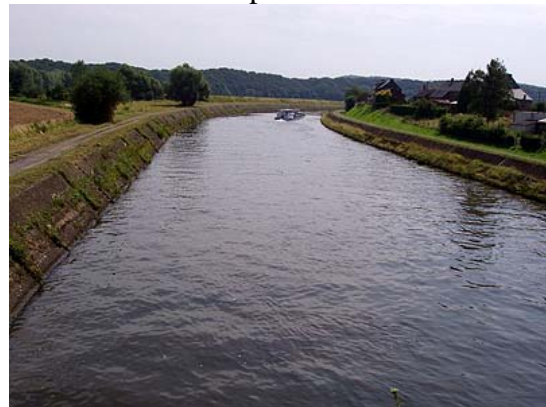
Figure 46 : Vue aval du pont de Soye

riverains. Un chemin en cailloux permet de rejoindre les abords du halage à partir de l'agglomération. Il n'est pas possible de stationner sans gêner le passage ni empiéter sur le halage. La berge est impraticable jusqu'au pont-rails d'Amptia en raison du surplomb.

47. En rive gauche, en aval du pont de Soye, la rampe du pont est interdite à la circulation mais il est possible de stationner sur l'accotement avant le panneau.

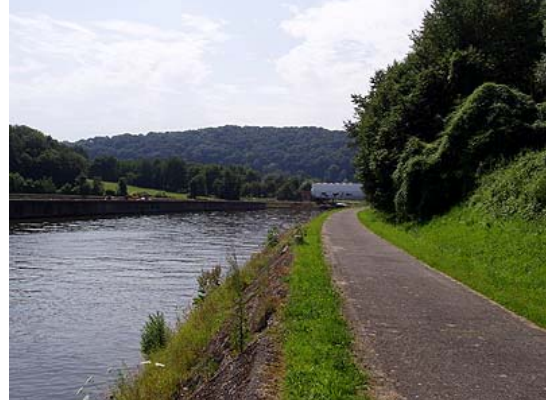
Figure 48 : Amont du pont-rails d'Amptia

48. En rive droite, en aval du pont-rails d'Amptia, en raison du surplomb et ponctuellement des barrières de sécurité, la berge est impraticable. La berge est accessible au niveau du pont de Floreffe village à hauteur du Port Autonome de Namur. En effet, il est possible de stationner son véhicule et d'accéder aux berges.

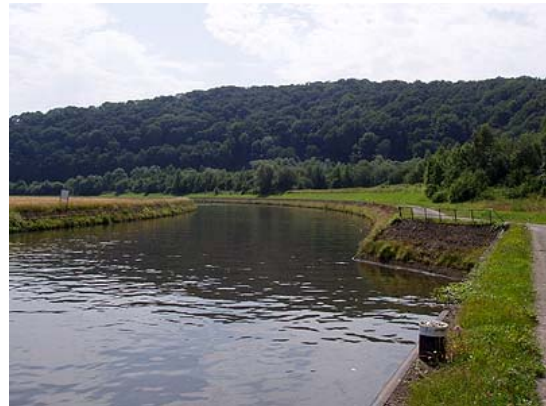
Figure 50 : Aval du pont-rails d'Amptia

49. En rive gauche, la berge est praticable en aval du pont-rails d'Amptia jusqu'au pont de Floreffe village, le surplomb étant réduit à cet endroit. A hauteur du pont de Floreffe village, le surplomb augmente à nouveau.

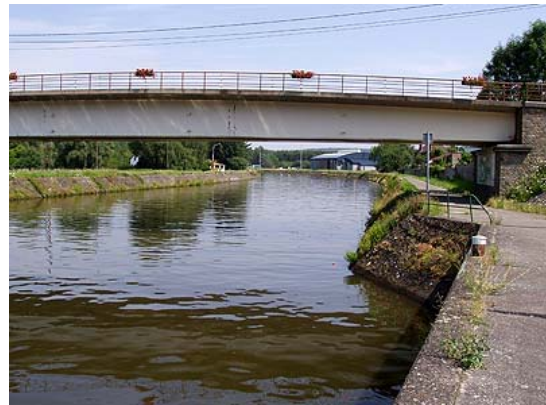
Figure 52 : Pont de Floreffe village

50. En rive droite, en aval du pont de Floreffe village, la berge est impraticable en raison du surplomb. Un accès est présent au niveau du hall omnisport mais l'espace disponible ne permet pas de stationner le long de cet accès.

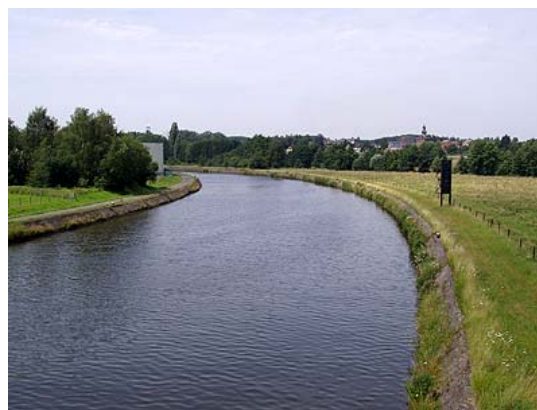
Figure 54 : Vue amont du pont de Floreffe-écluse

52. En rive gauche, le surplomb diminue progressivement à l'approche de l'écluse de Floriffoux, la berge devient praticable à proximité du pont de Floreffe-écluse. Au niveau de l'accessibilité, la rue sous la Ville permet de rejoindre le bord de Sambre. Le stationnement est possible sur l'accotement de la route.

53. En rive droite, un accès est présent au niveau du pont de Floreffe-écluse mais n'offre pas de possibilités de stationnement. Au niveau de la praticabilité, malgré la diminution progressive de la hauteur des berges, la présence d'une glissière de sécurité rend la berge impraticable jusqu'à l'écluse de Floriffoux (figure 55).

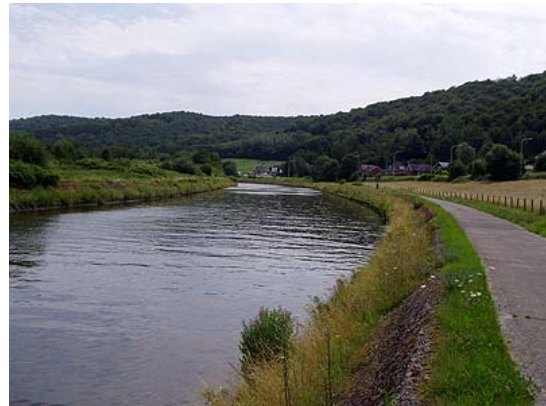
Figure 60 : Rive droite à hauteur de la gare

57. En rive droite, le halage est inaccessible à l'exception d'un tronçon où la chaussée de Charleroi est à proximité immédiate du halage. Le stationnement est possible le long de la chaussée de Charleroi et le passage de l'accotement de la chaussée au RAVeL est possible pour les pêcheurs valides. La berge est impraticable en raison du surplomb excessif.

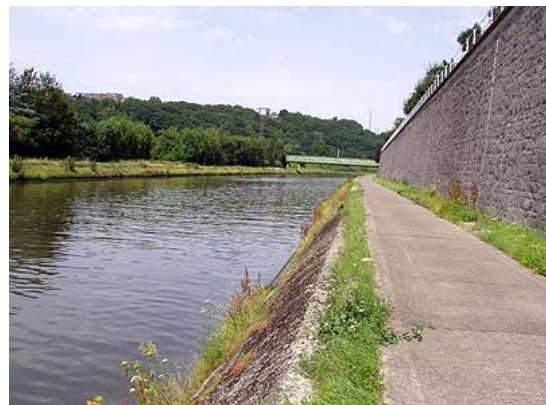
Figure 62 : Pont-rails de Ronet

58. La hauteur du surplomb décroît progressivement, la berge est à nouveau praticable en aval du pont-rails de Ronet. En rive gauche, la berge est inaccessible, le chemin de fer longe la Sambre.

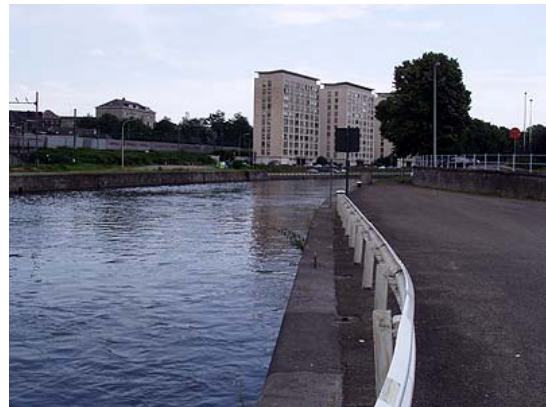
Figure 66 : Aval de l'écluse de Salzinnes

60. En rive droite, en aval de l'écluse de Salzinnes, la rue Fond des Bas Prés permet de rejoindre le halage. Une zone de parking s'étend en aval à hauteur de la route. La berge est impraticable.

61. En rive gauche, la berge est impraticable à l'exception d'un secteur de quelques dizaines de mètres où le surplomb est moins important. L'accès ainsi que le stationnement étant possible à cet endroit, cette zone est accessible et praticable.

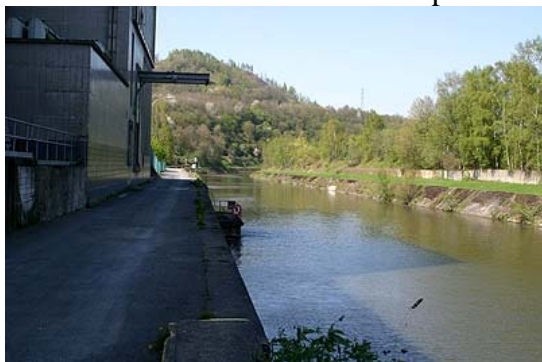
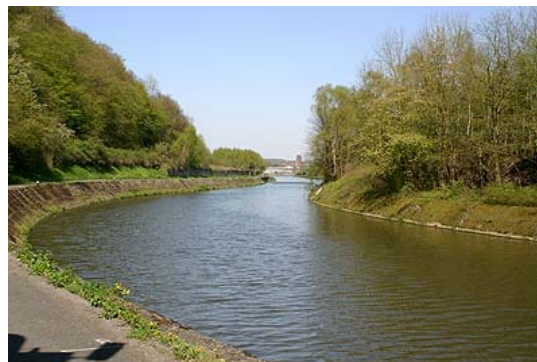
Figures 72 et 73 : Vue aval de l'écluse de Monceau-sur-Sambre

- i. En rive gauche, en aval de l'écluse de Monceau-sur-Sambre, un accès et un parking réservés à Electrabel sont présents mais ne sont pas accessibles pour les pêcheurs. Les berges sont bétonnées et présentent un surplomb de plusieurs mètres qui rend la pratique de la pêche extrêmement difficile à cet endroit.
- ii. En rive droite, le contre halage n'est pas accessible en raison de l'absence d'accès. La pratique de la pêche est impossible en raison de la hauteur de berge qui dépasse le critère de référence de 2 mètres fixé pour l'inventaire.

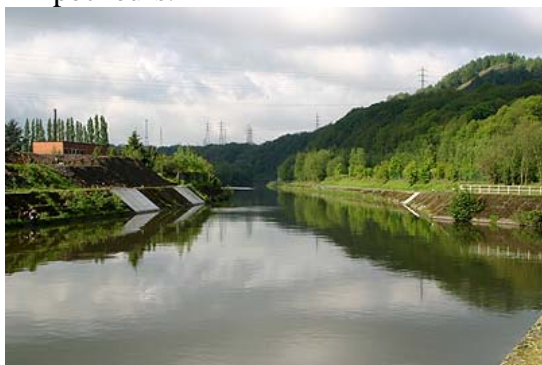
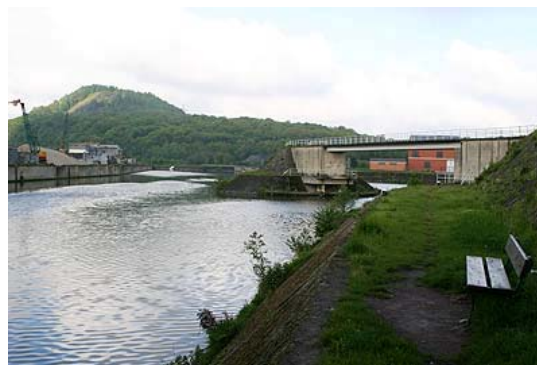
- iii. En rive gauche, au niveau de la darse, la hauteur de la berge ainsi que la présence de barrières font obstacle à la pratique de la pêche. Cette zone est inaccessible.
- iv. En rive droite, la berge est constituée d'un quai droit d'une hauteur de plus de 2 mètres. L'activité économique étant fortement développée sur le site, la berge est inaccessible aux pêcheurs.

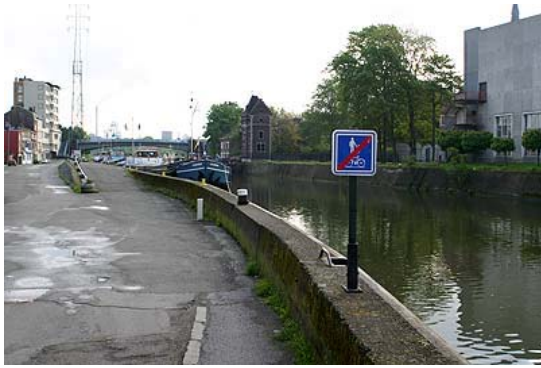
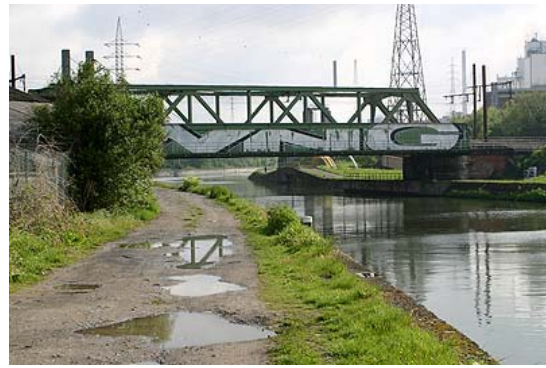
- v. En rive gauche, les berges sont accessibles dans la traversée de Marchienne-au-pont. Les accès ainsi que les possibilités de stationnement ne manquent pas et permettent aux pêcheurs de se rendre aisément en bord de Sambre.
- vi. En rive droite, la berge est accessible en aval du pont de Marchienne-au-pont. A cet endroit, la hauteur de berge est plus faible et permet la pratique de la pêche.

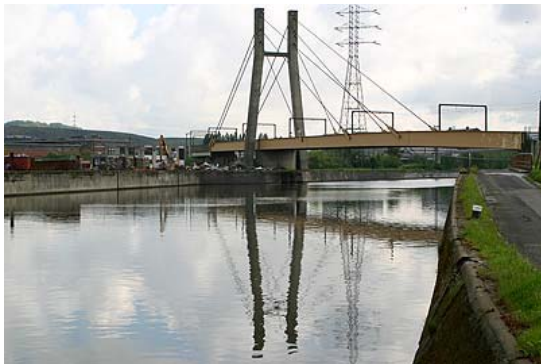
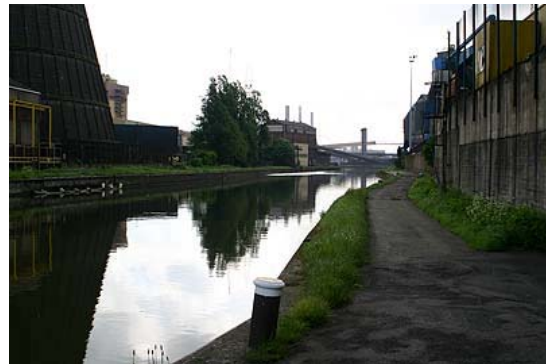
Figures 78 et 79 : Parc d'activités économiques de Charleroi - Marchienne-au-Pont

vii. En rive droite, le surplomb est important et n'est pas compatible avec la pratique de la pêche.

viii. En rive gauche, la berge est impraticable jusqu'à la confluence avec le Canal Charleroi-Bruxelles à quelques exceptions près. Aux environs de la cumulée 37.700 un site est praticable et un chemin permet d'y accéder. L'absence de parking explique son classement dans les zones inaccessible.

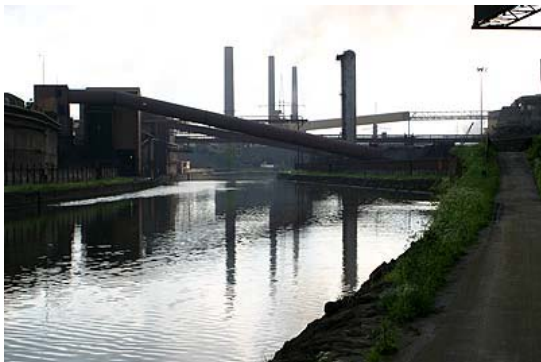
Figure 80 : Amont de la confluence avec le canal

ix. En rive droite, la berge descend progressivement et devient praticable 1500 mètres en amont de l'écluse de Marcinelle.
