Inventaire d'accessibilité aux lieux de pêche

« La Meuse moyenne »

Maison wallonne de la pêche ASBL

Phase 1 : Actualisation de l'inventaire d'accessibilité des rives et de sa
praticabilité

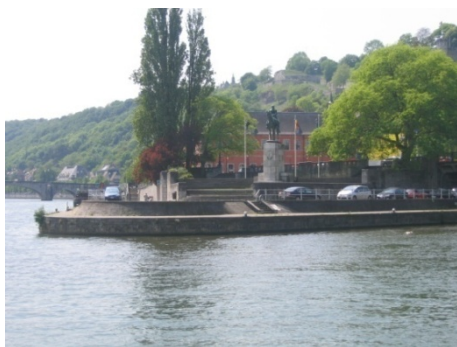
1. À partir du pont de Jambes et jusqu'au port du Grognon (quai des Chasseurs Ardennais) la zone est praticable; aucun obstacle n'entrave la pratique de la pêche. La zone est également accessible (Figure 1). Diverses zones de stationnement sont disponibles au niveau du Grognon.

Figure 1 : Le grognon

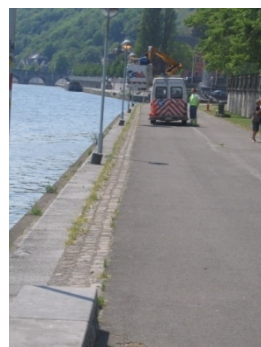
Figure 2: Quai des Joghiers

2. À partir de la confluence entre la Meuse et la Sambre et le long du quai des Joghiers, la zone est inaccessible en raison de l'absence de parking ou de zone de stationnement sur ce quai ou dans une zone de 200 m. Aucun obstacle n'étant présent, la pêche est possible sur cette berge (Figure 2).
3. Au niveau du pont des Ardennes, le site est inaccessible car la N92 ainsi que la rue des quatre fils Aymon longent la berge. Le site est impraticable en raison de la hauteur du surplomb, de la présence d'une barrière de sécurité et d'un rebord (Figure 3).

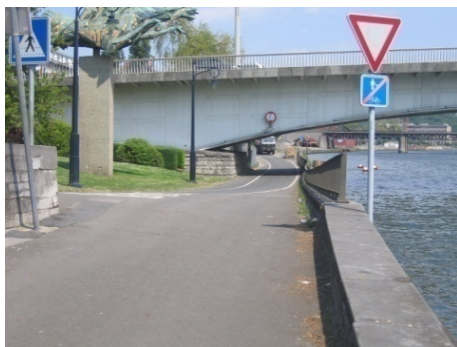
Figure 3 : Accès à la N92

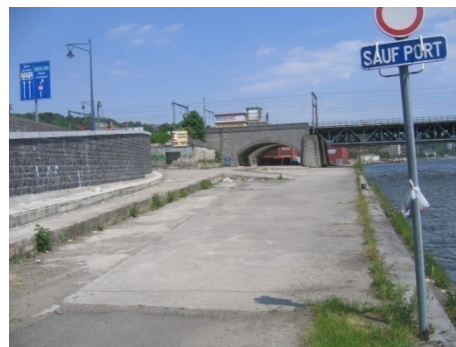
Figure 4 : Amont du pont rail

4. En amont du pont Rail du Luxembourg, la zone n'est pas accessible car seuls les véhicules munis d'une autorisation peuvent circuler (Figure 4). La zone est praticable au vu de la hauteur du surplomb et de l'absence d'éléments empêchant la pratique de la pêche.
5. Au niveau de la zone portuaire du Bon Dieu, le site est inaccessible et impraticable sur 100 m. En effet, il n'y a aucune possibilité de stationner dans la zone portuaire et la hauteur du surplomb empêche la pratique de la pêche (Figure 5 et Figure 6).

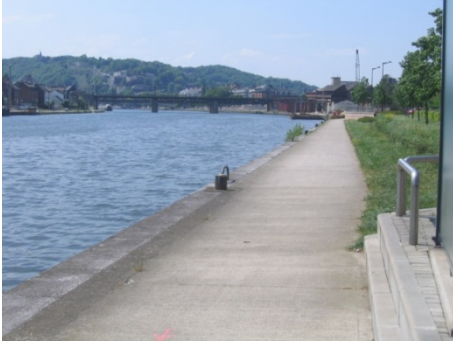
Figure 5 : Zone portuaire du Bon Dieu

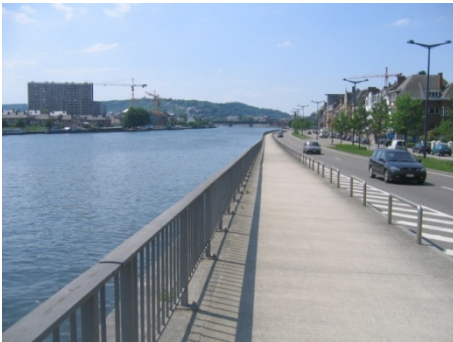
Figure 7 : Avenue Albert 1^{er}

6. Au niveau de l'avenue Albert 1^{er}, le site est inaccessible. Il n'existe aucune place de stationnement le long de la N80 (Figure 7). La berge est praticable en direction de Liège (Figure 8).

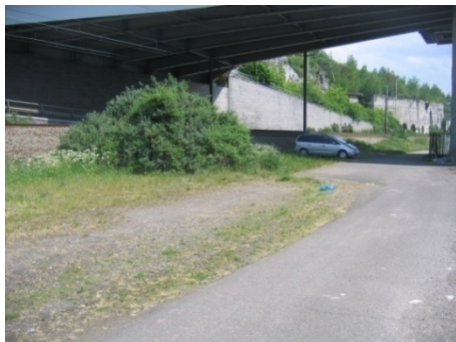
Figure 9 : Pont sur barrage et écluse de Grands Malades

7. En amont du pont de Grands-Malades et jusque la Zone portuaire de Beez, le site n'est pas accessible malgré la possibilité de stationner sur les accotements (Figure 9). Seuls les véhicules munis d'une autorisation peuvent circuler le long du RAVeL et dans la zone portuaire de Beez. Le site n'est pas praticable en raison de la hauteur du surplomb et du chantier de construction au niveau de la zone portuaire de Beez.

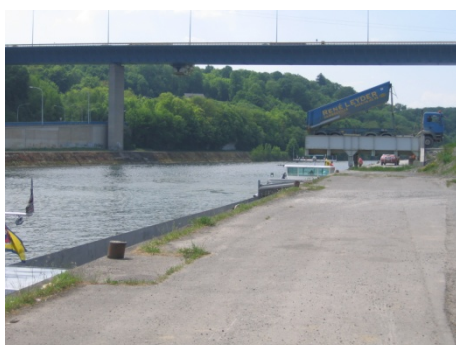
Figure 10 : Aval de la zone portuaire de Beez

8. En aval de la zone portuaire de Beez, le site est accessible via un chemin le long duquel les voitures peuvent stationner sur les accotements de terre (Figure 11). La présence d'éléments permanents, de la hauteur du surplomb supérieur à 2 m (Figure 10) et de la présence d'une végétation rivulaire dense empêchent de pratiquer la pêche jusqu'au port de plaisance de Beez.

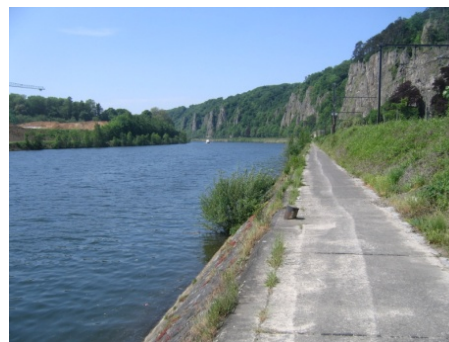
Figure 13 : Gare de Marche-les-Dames

11. Au niveau de la gare de Marche-les-Dames, le site est accessible. Il est possible de stationner au niveau de la gare de Marche-les-Dames. Le site ne permet pas la pratique de la pêche à cause de la hauteur du surplomb supérieur à 2 m (Figure 13).
12. Au-delà du port de Marche-les-Dames, le site est accessible via la rue de Namêche. La présence d'une glissière de sécurité de 15 m, d'un surplomb excédant les 2 m et la présence d'éléments permanents tels que des péniches rendent la pratique de la pêche impossible sur ce tronçon (Figure 14).

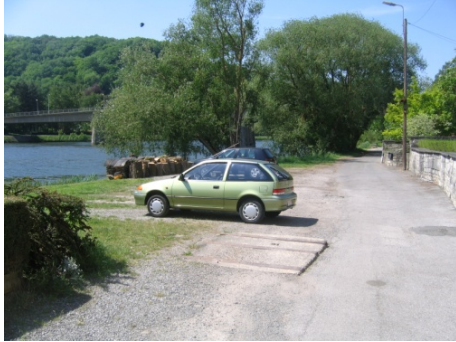
Figure 15 : Aire de stationnement au niveau du pont de Namèche

13. À partir de la S.A Dolomies de Marche-les-Dames et jusqu'au pont de Namêche, le site est inaccessible car soit il n'existe pas de zone de stationnement soit l'existence de propriétés privées empêchent l'accès à la rive (non respect du franc-bord). La présence de clôtures délimitant les propriétés privées rend la berge impraticable.
14. Au niveau du pont de Namêche, le site est accessible. Il possible de stationner sur une aire de stationnement de 30 m (Figure 15) le long de la rive. La berge est praticable malgré la présence d'un cordon rivulaire peu dense.

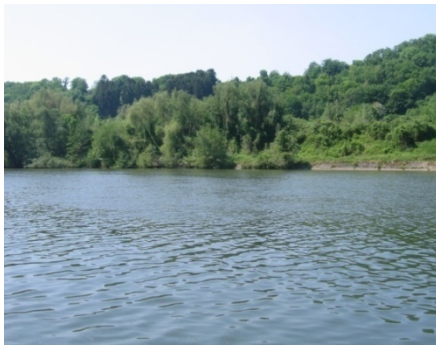
Figure 16 : Aval du pont de Namèche

15. Au-delà du pont de Namèche et jusqu'au port de Vezin, la zone est inaccessible. Au delà du pont de Namèche, il n'existe aucun chemin pour accéder à la berge et il n'est pas possible de stationner son véhicule. Au niveau du port de Vezin, seuls les véhicules munis d'une autorisation peuvent circuler le long du chemin de halage. La berge est impraticable en raison de la présence de végétation rivulaire (Figure 16), d'une zone industrielle (Figure 17) et d'éléments permanents (péniches) au niveau du port de Vezin (Figure 18).

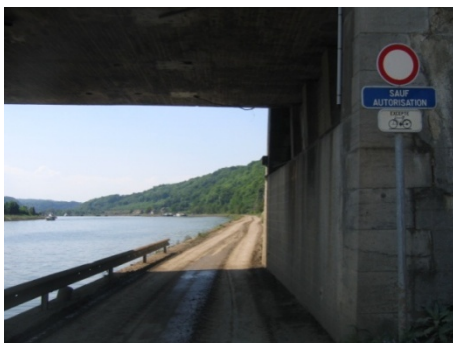
Figure 19: Pont de Sclayn

16. Au-delà du port de Vezin et jusqu'au pont de Sclayn le site est inaccessible, la circulation étant limitée aux véhicules munis d'une autorisation (Figure 19). La berge est praticable car aucun obstacle n'empêche la pratique de la pêche.

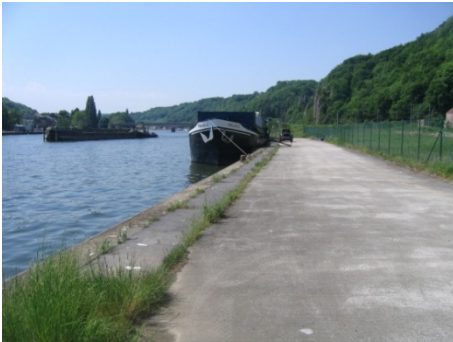
Figure 20 : Zone de stationnement en aval de la rue de la Limite

18. En aval de la rue de la Limite, le site est accessible sur 50 m. Il est possible de stationner le long de la berge. La présence d'éléments permanents limite la pratique de la pêche sur ce site (Figure 20).

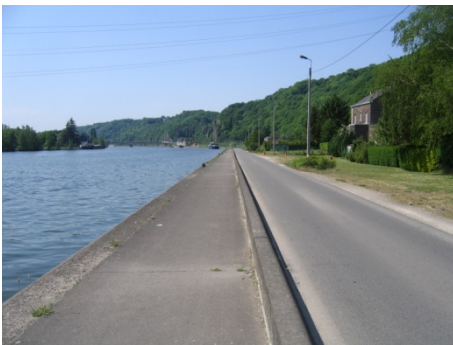
Figure 21 : Quai des bateliers

19. À partir de la rue André Renard et jusqu'à la rue des Prâles (Quai des bateliers), le site est accessible. Il est possible de stationner sur les accotements de la voirie. Une surélévation sépare la route accessible aux véhicules motorisés du chemin de halage. Une partie de la zone est praticable (Figure 21) jusqu'à la rampe de mise à eau. Après cette rampe, la présence d'une végétation rivulaire dense empêche la pratique de la pêche (Figure 22). Au-delà de la rue des Prâles, la zone devient inaccessible car il n'est pas possible de stationner le long de la voirie. La berge est praticable.

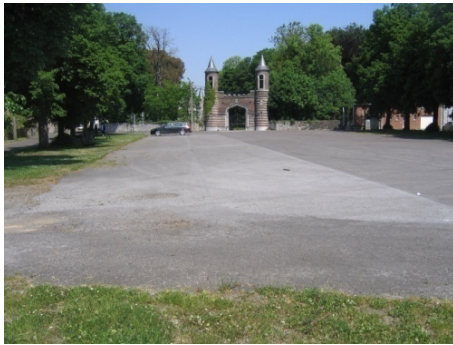
Figure 24 : Parking accessible dans la rue du Rivage

21. En aval de l'écluse d'Andenne, le site est accessible via la rue du Rivage et la rue du Château. Il est possible de stationner sur le parking prévu à cet effet (Figure 24). La présence d'une glissière de sécurité de 8 m ainsi que de la hauteur excessive du surplomb de la berge rendent le site impraticable pour la pêche (Figure 25).

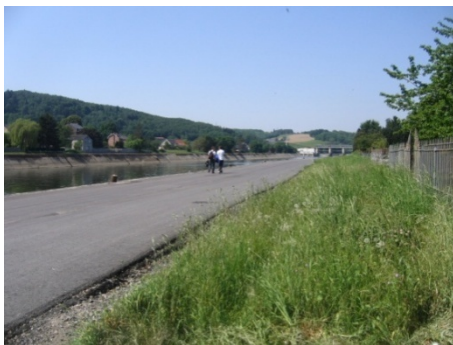
Figure 26 : Chemin de halage au niveau de la rue Godfrind

22. Au niveau de la rue Godfrind, le site est inaccessible car il n'est pas possible de stationner sur les accotements (Figure 26) sans emprunter le RAVeL. La berge est impraticable car la hauteur du surplomb est supérieure à 2 m.

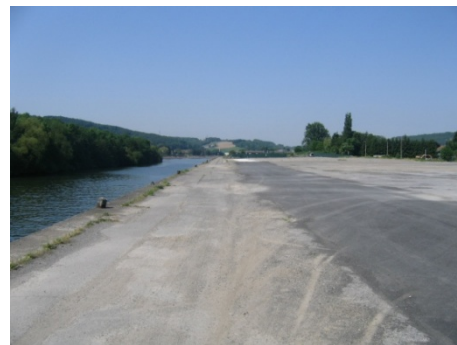
Figure 27 : Zone portuaire de Seilles Roseurs

23. Au niveau de la zone portuaire de Seilles, seuls les véhicules munis d'une autorisation peuvent circuler, la zone est donc inaccessible. La hauteur du surplomb dépasse les 2 m ce qui ne permet pas la pratique de la pêche selon les critères de référence établis (Figure 27).

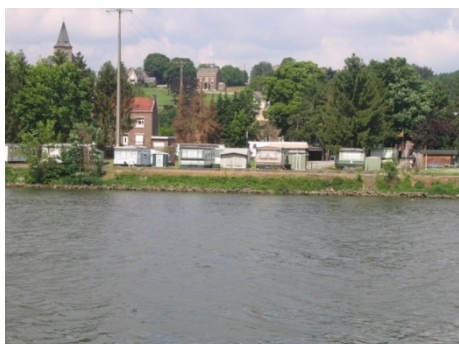
Figure 34 : Camping le long de la rue Joseph Romainville

26. L'accessibilité de la berge, le long de la rue Joseph Romainville, est limitée par l'absence d'emplacements de stationnement et la présence d'un camping. La pratique de la pêche, le long de cette route, est impossible en raison de la présence d'une végétation rivulaire dense. Toutefois, au niveau du camping, il est possible de pêcher sur environ 100 m (Figure 34).

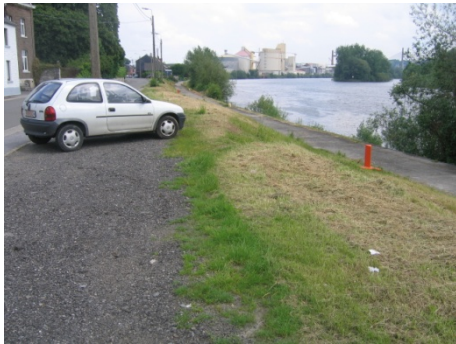
Figure 35 : Rue de Meuse

27. Au niveau de la rue de Meuse, la zone est accessible. Un parking de plus de 40 m de long (Figure 35) est situé le long de cette rue. La zone est praticable sur un tronçon de 30 m (Figure 36). La présence de la végétation rivulaire dense ne permet plus la pratique de la pêche au-delà de ce tronçon.

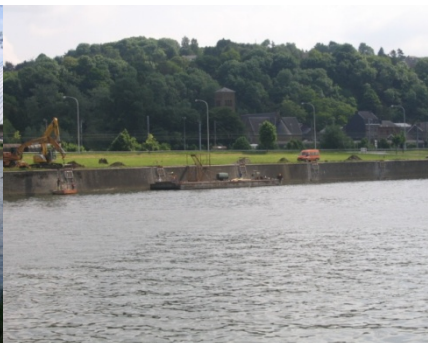
Figure 38 : Chemin de halage en aval du pont Ben-Ahin

28. En amont du pont Ben-Ahin et jusqu'au port de Statte, la zone n'est pas accessible soit en raison de la présence d'une zone industrielle (Figure 37). soit en raison d'un accès limité le long de la voirie. La berge est impraticable à cause de la hauteur du surplomb, de la présence d'éléments permanents (Figure 38) et de l'interdiction de pêcher (Figure 39).

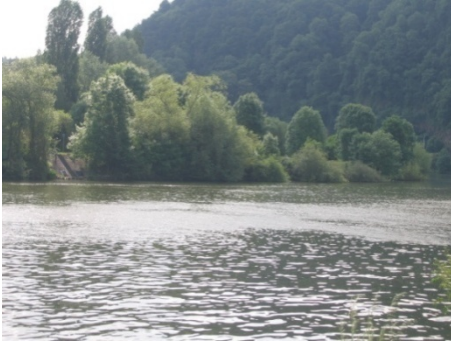
Figure 40 : Cordon rivulaire au niveau de la rue Saint Victor

29. Au niveau de la rue Saint Victor et jusqu'au pont Rails Hesbaye-Condroz, le site est inaccessible et impraticable. En effet, aucun stationnement n'est possible et le cordon rivulaire dense ainsi que la hauteur du surplomb empêchent la pratique de la pêche (Figure 40 et Figure 41).

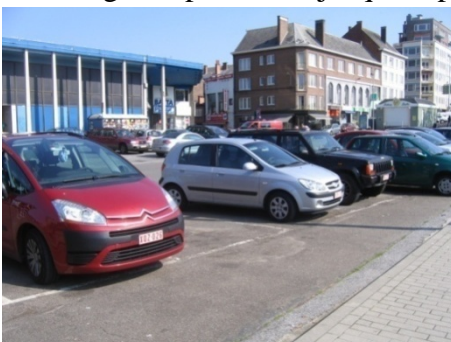
Figure 45 : parking payant, rue des Arsins

31. En amont du pont Roi Baudouin, le site est accessible via un parking communal payant de plus de 60 m (Figure 45). Les personnes à mobilité réduite peuvent également y stationner. La berge est praticable jusqu'au pont Roi Baudouin.

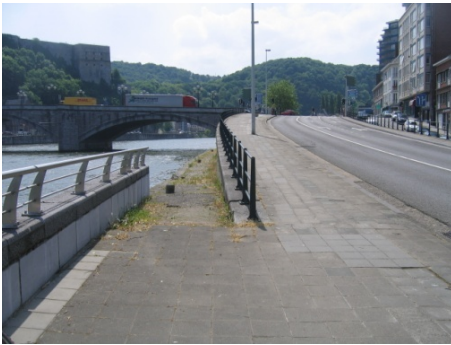
Figure 46 : Intersection entre la rue et le quai de Compiègne

32. En aval du pont Roi Baudouin, au niveau de la rue de Compiègne, la rive est accessible. Des possibilités de stationnement sont présentes le long de cette route (Figure 46) et ce jusqu'au pont de l'Europe. La rive est praticable du pont Roi Baudouin jusqu'à l'intersection entre la

rue et la quai de Compiègne (Figure 46). Ce quai est réservé au stationnement de bateaux du 1^{er} avril au 15 octobre. Néanmoins, il est possible d'exercer la pratique de la pêche s'il n'y a pas de bateaux amarrés. Au-delà de l'intersection entre le quai et la rue, une barrière de sécurité présente tout le long du quai de Compiègne empêche la pratique de la pêche sur cette rive (Figure 47).

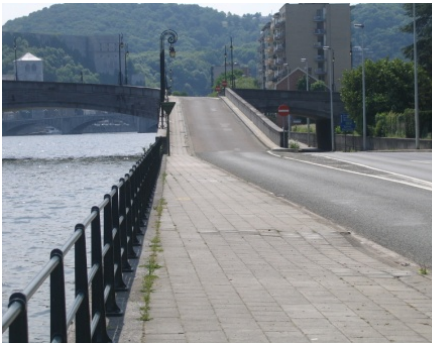
Figure 48 : Quai de Compiègne

33. À partir du pont de l'Europe et tout le long de la N617, la zone est inaccessible (Figure 48). Aucune zone de stationnement n'est disponible le long de cette nationale (Figure 49). Plusieurs obstacles tels qu'une barrière de protection, une glissière de sécurité et la végétation rivulaire (Figure 50) rendent la zone impraticable.

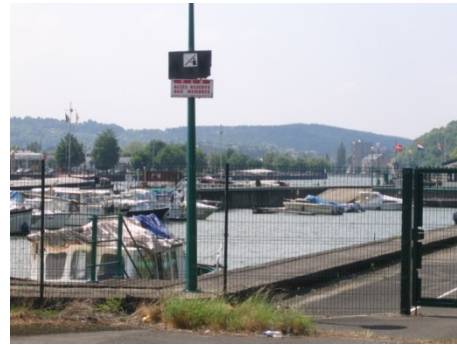
Figure 52 : Yachting Club Hutois

34. Au niveau du Yachting Club Hutois (YCH), un parking annexe au YCH est accessible à tout type de véhicule (Figure 51). Le parking du YCH est, quant à lui, réservé aux seuls membres du club (Figure 52). Le site n'est pas praticable à cause de la hauteur du surplomb et de l'interdiction de pêcher au niveau du YCH (Figure 52).

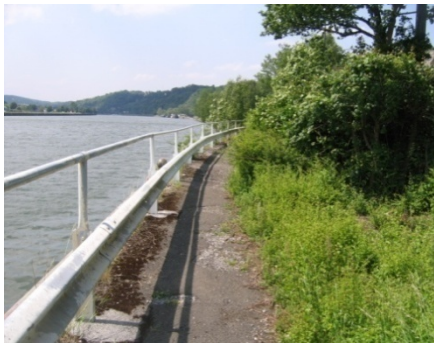
Figure 53 : Zone non accessible et non praticable le long de la N617b

35. Au-delà du Yachting Club Hutois et jusqu'au port d'Ampsin, la zone est inaccessible en raison du manque de zone de stationnement (Figure 53) ou de la proximité de la N617b (Figure 54) ou de l'interdiction de stationner. La présence d'une barrière de sécurité (Figure 54) ainsi que des éléments permanents tels que des péniches (Figure 55) rendent la zone impraticable. Il est à noter qu'une personne seule peut pêcher entre les péniches.

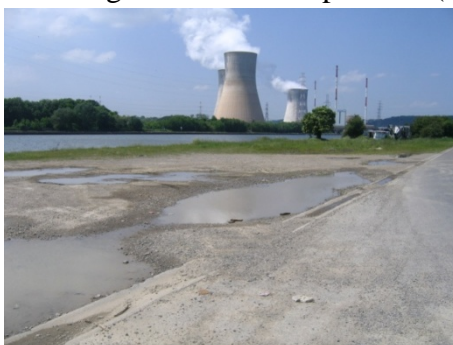
Figure 56 : Quai de Lorraine

36. Le long du quai de Lorraine, il est possible de stationner sur plus de 100 m grâce à un aménagement mis à disposition (Figure 56). Il est possible de pêcher sur ce tronçon.

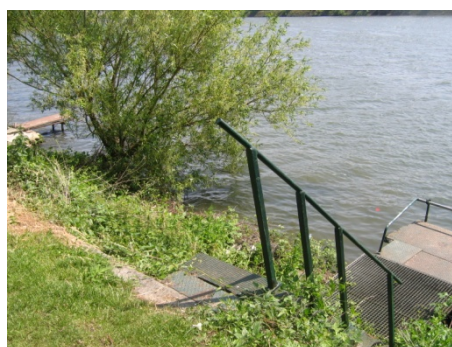
Figure 61 : Pontons dans la rue de Haute Flône

38. De la rue de l'Ecluse jusqu'à la rue Haute Flône, le site est accessible. Une zone de stationnement est présente le long de la rampe de mise à l'eau (Figure 58) et du quai du Halage (Figure 59). La zone est praticable grâce à la présence de pontons (Figure 61) mais aussi grâce à un atterrissage le long de la berge (Figure 60).

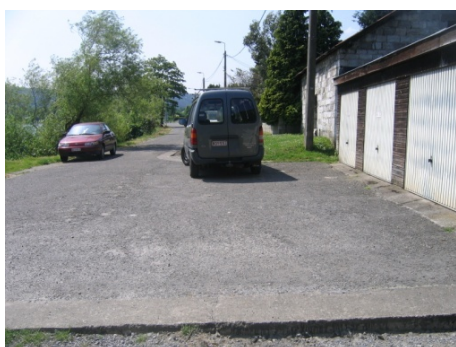
Figure 62 : Parking privé dans le rue Haute Flône

39. En fin de quai du Halage, la zone est accessible. Un parking est présent sur ce quai (Figure 62). La zone est non praticable au-delà de ce parking en raison de la densité du cordon rivulaire et de la présence d'une barrière de sécurité.

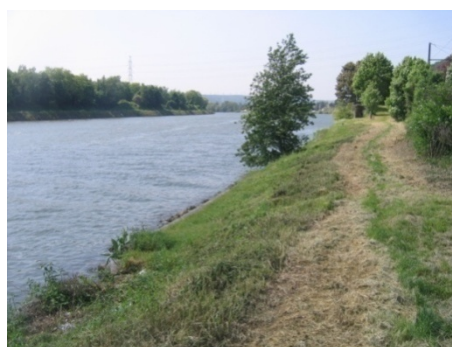
Figure 63 : Zone praticable au niveau de Flône

40. Au niveau de Flône, le site est inaccessible. La proximité de la voie ferrée entrave l'accessibilité du site. La berge est praticable sur environ 60 m (Figure 63).
41. En amont du pont d'Hermalle-sous-Huy, le site est inaccessible et impraticable. La largeur du chemin ne permet pas la circulation de véhicules. La présence d'une végétation dense et d'une barrière de sécurité ne permet pas la pratique de la pêche (Figure 64 et Figure 65).

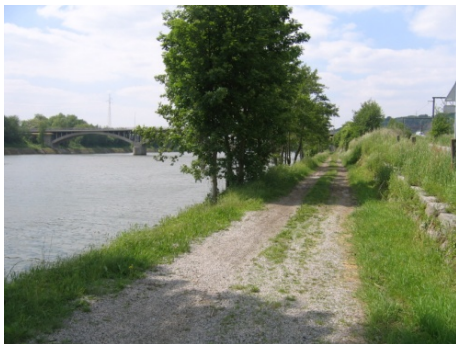
Figure 66 : Chemin de halage en direction de Huy (aval du pont d'Hermalle-sous-Huy)

42. En aval du pont d'Hermalle-sous-Huy, le site n'est pas accessible car la circulation est limitée aux véhicules motorisés possédant une autorisation. La berge est praticable en direction de Huy (avec la présence négligeable d'une végétation rivulaire) (Figure 66) mais impraticable en direction de Flemalle (Figure 67). La présence d'un cordon rivulaire et la présence d'une barrière de protection rendent la pêche impossible.

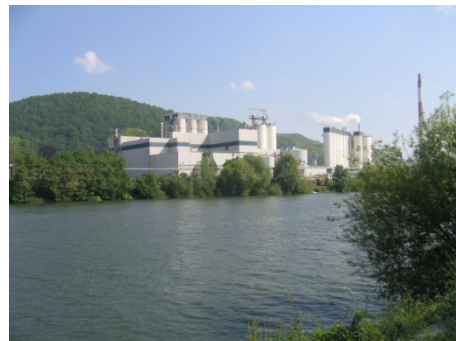
Figure 71 : Zone industriel d'Engis

44. Au-delà de la Réserve Dumont-Wauthier et jusqu'Engis, la zone est inaccessible en raison de l'absence de possibilités de stationnement (Figure 70) ou l'interdiction de circuler sur la voirie (Figure 71). La zone est impraticable à cause de la présence permanente d'une péniche, de la hauteur du surplomb et de la présence de la végétation rivulaire dense (Figure 70).

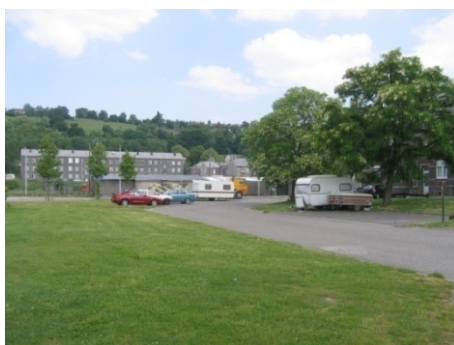
Figure 72 : Zone de stationnement rue Joseph Wauters

45. Le long du quai du Halage jusqu'au pont d'Engis, le site est accessible. Plusieurs zones de stationnement sont présentes à proximité immédiate (Figure 72 et Figure 73). La zone est praticable sur un tronçon de 200 m à partir du pont d'Engis. Au-delà de ce tronçon, la zone n'est plus praticable en raison de la présence d'une végétation rivulaire dense (Figure 74 et Figure 75).

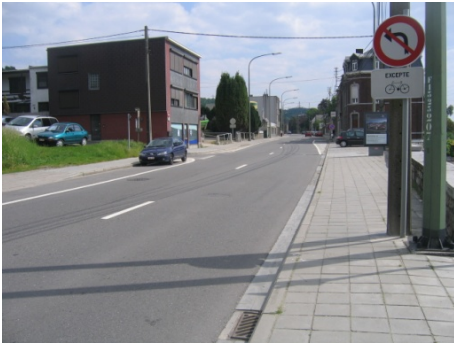
Figure 76 : rue Vinâve

46. Au niveau de la rue Vinâve, la zone est accessible. Des zones de stationnement sont disponibles (Figure 76). La berge est praticable mais la présence de mariniers est possible (Figure 77).

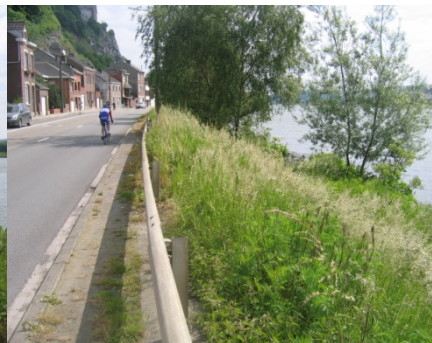
Figure 79 : N617, hauteur d'Engis

47. En amont de Gravilbéton et jusqu'au pont-barrage d'Ivoz, la zone n'est pas accessible en raison de l'interdiction de circuler le long de la voirie ou à cause de la proximité de la N617 (Figure 79 et Figure 80) empêchant tout stationnement. La proximité de lignes à haute tension (Figure 78) et la proximité de la N617 (Figure 79 et Figure 80) ne permettent pas la pratique de la pêche selon les critères de référence établis.

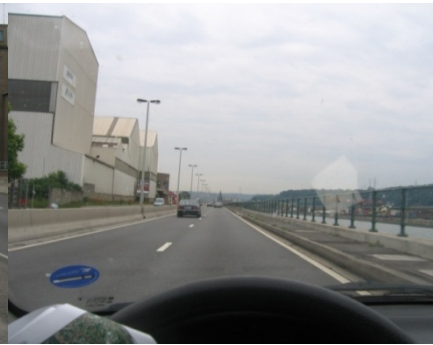
Figure 82 : N617 en direction de Liège

48. À partir du pont-barrage d'Ivoz et jusqu'au pont de Fragnée à Liège, toute la rive est inaccessible. L'absence d'infrastructure permettant d'accéder au site dont notamment des zones de stationnement et surtout la proximité de la N617 rendent le site inaccessible selon les critères de référence établis. En effet, la nationale N617 longe sur plus de 10 km la Meuse et rend inaccessible la berge (Figure 81 et Figure 82). Cette large zone est impraticable en raison de la hauteur de surplomb (Figure 81 et Figure 82), de la présence d'une végétation rivulaire dense et de la présence de zones industrielles (Figure 83).

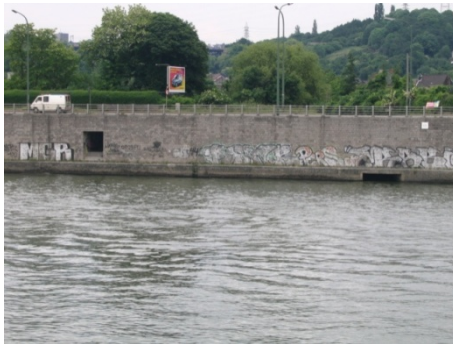
49. Au niveau de Saint-Nicolas, la berge est praticable sur 1100 m (Figure 84). L'absence de zone de stationnement et la proximité de la N617 rendent le site inaccessible.

Figure 84. Berge praticable au niveau de Saint Nicolas

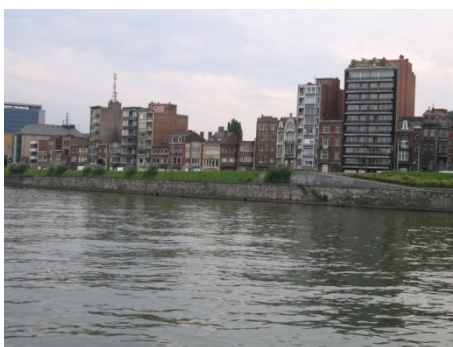
Figure 85. Rive gauche entre le pont de l'E25 et le pont de Fragnée

50. Du pont de l'E25 jusqu'au boulevard Frère Orban, la berge est inaccessible car elle est longée par la N617 ou le quai de Rome. Il n'existe aucune possibilité de stationnement. La zone est impraticable en raison de la hauteur du surplomb excédant 2 m (Figure 85) et de la présence d'une barrière de sécurité (Figure 86).

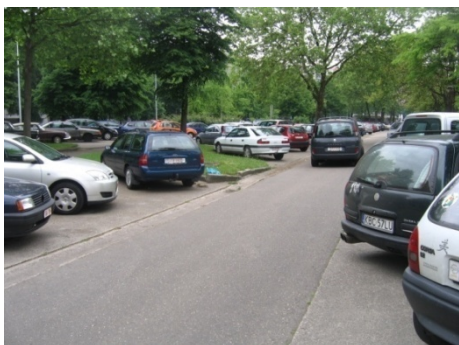
Figure 87 : Parking Boulevard Frère Orban

51. Au niveau du Boulevard Frère Orban, le site est accessible grâce à la présence d'un parking (Figure 87). Ce site est impraticable car la hauteur du surplomb dépasse 2 m de haut (Figure 88).

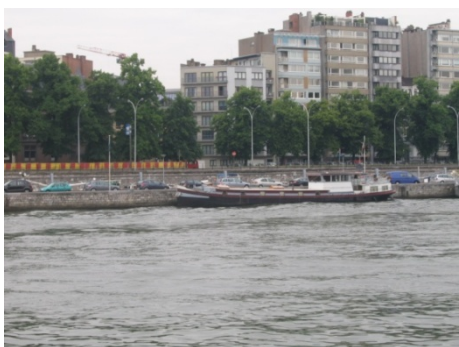
Figure 89 : Yachting Club en aval du pont Roi Albert

52. En aval du pont du Roi Albert, le site n'est pas accessible car seuls les véhicules possédant une autorisation peuvent accéder au Yachting Club (Figure 89). Le site est impraticable en raison de la hauteur excessive du surplomb et de la présence d'éléments permanents tels que des péniches.

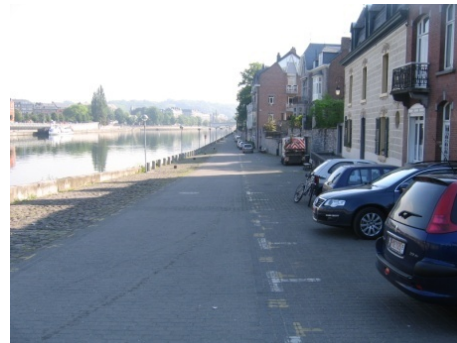
Figure 93 : Quai de Meuse

56. À partir du pont de Jambes et jusque la rue Wasseige, le quai de Meuse est accessible. Un parking payant est présent sur ce site (Figure 92). La zone est impraticable à cause de la hauteur du surplomb qui dépasse les 2 m et de la présence d'une barrière de sécurité (Figure 93).

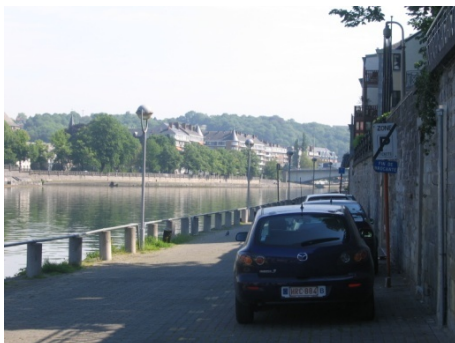
Figure 94 : Quai de Meuse

57. Au-delà de la rue Wasseige, le quai de Meuse devient inaccessible et impraticable en raison du manque de place de stationnement et de la présence d'une barrière de sécurité (Figure 94).

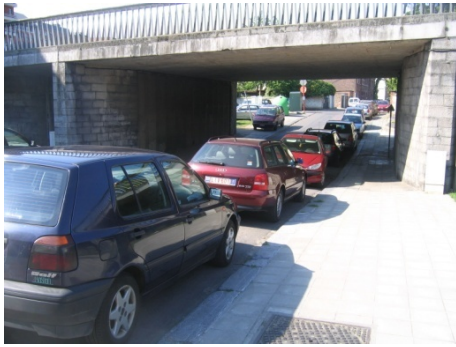
Figure 95 : Parking en amont du pont des Ardennes

58. Au niveau du pont des Ardennes, le site est accessible et dispose d'une aire de stationnement à proximité immédiate (Figure 95). La présence d'une barrière de protection de 15 m empêche la pratique de la pêche en amont du pont. La berge est praticable (Figure 96). Toutefois, la présence d'éléments permanents tels que des péniches limite fortement la pratique de la pêche sporadiquement.

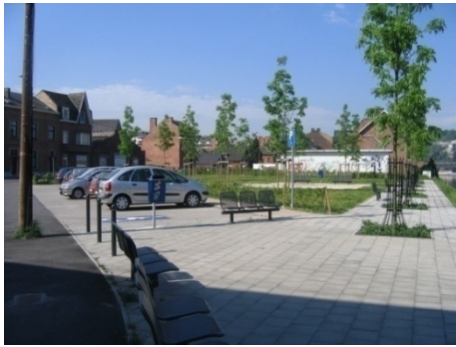
Figure 97 : Parking en Amont du pont du Luxembourg

59. Au pont du Luxembourg, le site est accessible et un parking est présent le long de la rue Mazy. Cette zone de stationnement comprend également des places de parking pour des personnes à mobilité réduite (Figure 97). La berge est praticable (Figure 98). Aucun obstacle n'empêche la pratique de la pêche.

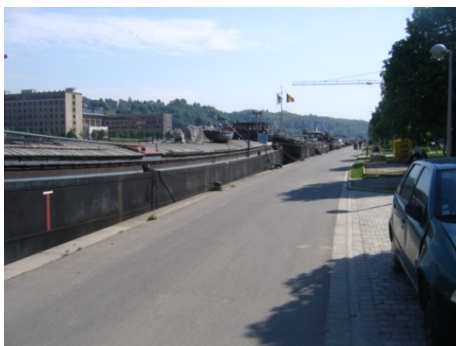
Figure 99 : Quai Rivage de Meuse

60. Au-delà du pont rails du Luxembourg, le site est accessible. En effet, plusieurs zones de stationnement existent le long des différentes rues accédant au quai de halage. La présence d'éléments permanents (péniche), sur environ 500 m, ne permet pas la pratique de la pêche (Figure 99).

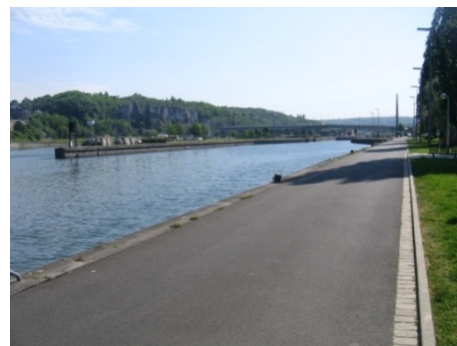
Figure 100 : Quai Rivage de Meuse

61. En amont de l'écluse de Grands-Malades, le site est accessible (parking via le rivage de Meuse) et praticable (Figure 100).

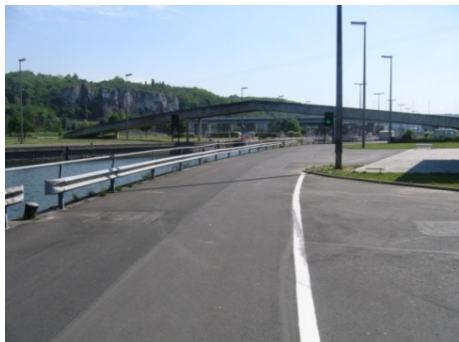
Figure 101 : Ecluse de Grands Malades

62. Au niveau de l'écluse de Grands Malades, le site est accessible et dispose de places de stationnement (Figure 101). La hauteur de la berge ainsi que la présence d'une barrière de sécurité tout le long du chemin de halage rendent le site impraticable à l'exercice de la pêche (Figure 102).

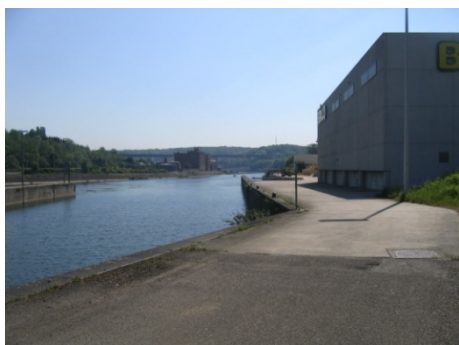
Figure 103 : Aval de barrage de Grands Malades

63. En aval du barrage et de l'écluse de Grands Malades, le site est inaccessible car il n'existe aucune possibilité de stationnement. Le site est impraticable, le surplomb de la berge dépasse largement les 2 m (Figure 103).

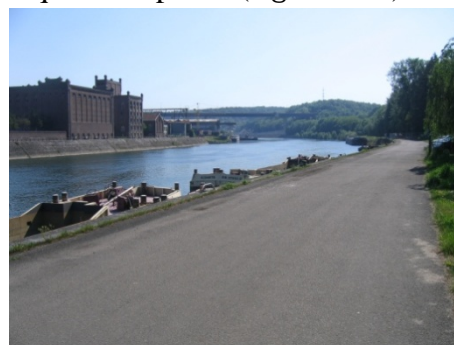
Figure 105 : Chemin de halage à Erpent

64. En aval du pont sur barrage au niveau d'Erpent, un chemin d'accès perpendiculaire à la N90 rejoint le chemin de halage. Le site présente une possibilité de stationnement sur l'accotement du chemin longeant la Meuse (Figure 104). Toutefois, la hauteur du surplomb excédant la norme de référence utilisée pour l'inventaire et la présence d'éléments permanents ne permettent pas la pratique de la pêche (Figure 105).

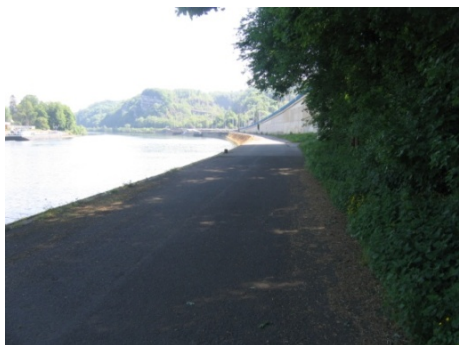
Figure 106 : Chemin de halage en aval du Viaduc de Beez

65. En aval du Viaduc de Beez, l'interdiction de circuler le long du chemin de halage rend le site inaccessible. La hauteur du surplomb empêche la pratique de la pêche (Figure 106).

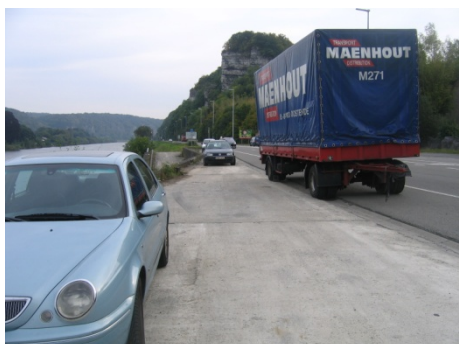
Figure 107 : Port de Lives

66. Au niveau du port de Lives, le site est accessible sur une partie de la zone portuaire (Figure 107). Le site n'est pas praticable en raison de la hauteur excessive du surplomb et de la présence d'éléments permanents tels que des péniches. En aval de ce port, le site est inaccessible et impraticable. La hauteur de berge tend à diminuer mais reste supérieure à 2 m. De plus, la végétation rivulaire empêche la pratique de la pêche (Figure 108).

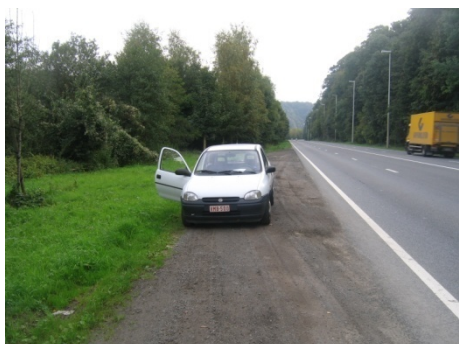
Figure 109 : Zone de stationnement le long de la N90 en aval du Port de lives

67. Au niveau de la mise à l'eau en aval du Port de Lives, le site est accessible et une zone de stationnement est présente le long de la N90 (Figure 109). Le site n'est pas praticable en raison de la hauteur du surplomb ainsi que la présence de la végétation rivulaire.

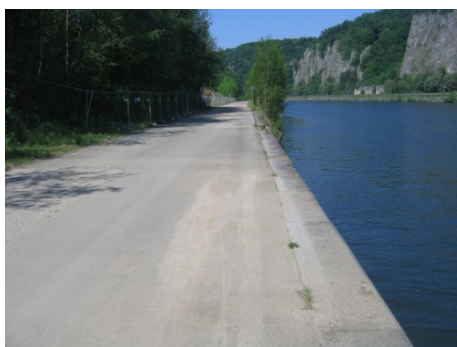
Figure 110 : Chemin de halage en amont de l'ancienne écluse de Maizeret

68. Au-delà de la troisième mise à eau et en amont de l'ancienne écluse de Maizeret, le site est inaccessible car il n'existe pas de zone de stationnement. Le site est praticable (Figure 110) toutefois des péniches peuvent s'amarrer momentanément (Figure 111).

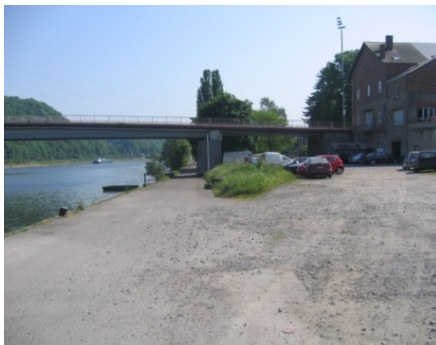
Figure 117 : Pont de Sclayn

73. En amont du pont de Sclayn et jusque la rue du Déversoir, le site est accessible. Plusieurs emplacements destinés au stationnement existent (Figure 117 et Figure 118). À partir du pont la berge est impraticable car la végétation rivulaire peut obstruer la pratique de la pêche. De plus, des véhicules stationnent à proximité de la crête de rive et gênent la pratique de la pêche (Figure 118 et Figure 119).

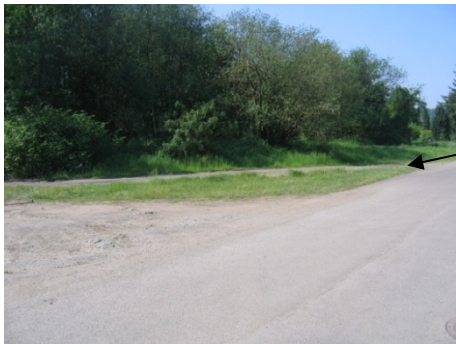
Figure 120 : Ilot de terre en aval de la rue de Déversoir

74. Au-delà de la rue du Déversoir, le site est accessible. Il est possible de stationner sur un îlot de terre de 19 m (Figure 120) non aménagé. Ce site n'est pas praticable en raison de la présence d'une végétation rivulaire et d'une ligne à haute tension à proximité de la berge.

Possibilité de stationner

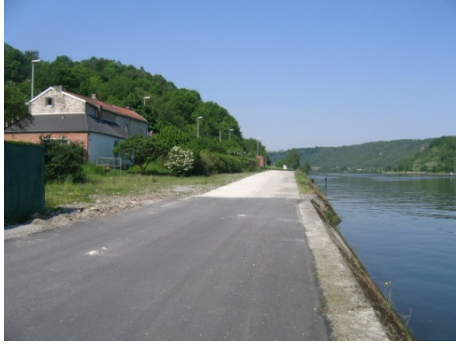
Figure 123 : Ecluse d'Andenne en direction de Namur

77. Au-delà du parc artisanal d'Anton, un parking non aménagé permet le stationnement de véhicules motorisés (Figure 122). La présence d'une végétation rivulaire dense ne permet pas la pratique de la pêche.
78. Au niveau de l'Ecluse d'Andenne, le site est accessible aux véhicules motorisés avec la possibilité de stationner. La berge est praticable en direction de Namur (Figure 123) mais impraticable en direction de Liège. En effet, l'infrastructure de l'écluse empêche la pratique de la pêche (Figure 124).

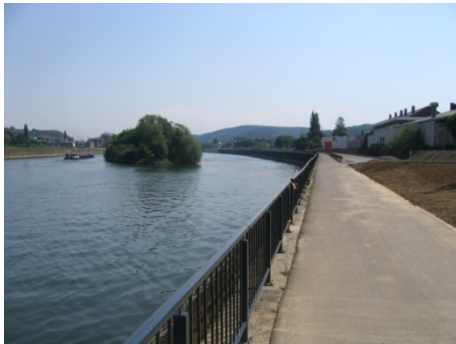
Figure 125 : Chemin de halage en direction d'Andenne

79. À partir de la passerelle sur barrage et jusqu'au pont d'Andenne, le site est inaccessible car il n'existe aucun moyen d'accéder au site. La berge est impraticable en raison de la hauteur du surplomb et de la présence d'une barrière de sécurité (Figure 125).

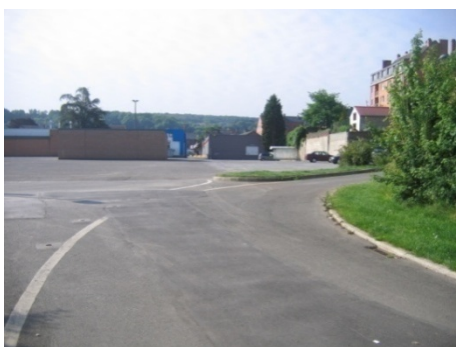
Figure 126 : Parking en aval du pont d'Andenne

80. En aval du pont d'Andenne, le site est accessible et dispose d'un parking situé dans une zone commerciale (Figure 126). La hauteur du surplomb excédant les 2 m limite la pratique de la pêche le long de cette berge (Figure 127).

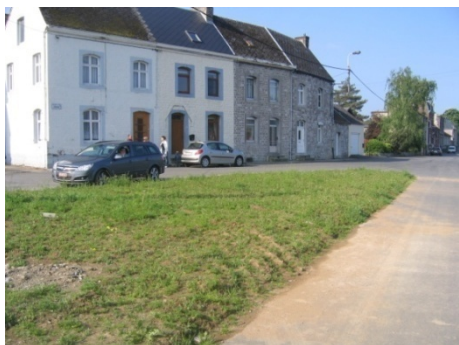
Figure 128 : Quai de l'Ecluse à Andenne

81. Au niveau du quai de l'Ecluse (Andenne), il est possible de stationner le long de l'accotement (Figure 128). La hauteur du surplomb empêche toutefois la pratique de la pêche.

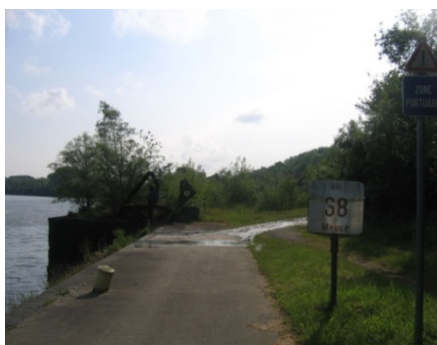
Figure 129 : Port de Rieudotte

82. À partir du port de Rieudotte et jusqu'au pont Ben-Ahin, la zone est essentiellement inaccessible. En effet, la présence de propriétés privées proches du chemin de halage (Figure 130), la largeur insuffisante de l'accotement (Figure 130), l'absence de zone de stationnement (Figure 132 et Figure 133) ne permettent aucun stationnement. Certaines zones du chemin de halage sont cependant accessibles grâce à des rues adjacentes au chemin de halage. La présence d'une végétation rivulaire dense (Figure 130 et Figure 133) et la hauteur de surplomb supérieur à 2 m (Figure 129, Figure 131, Figure 132 et Figure 134) ne permettent pas la pratique de la pêche.

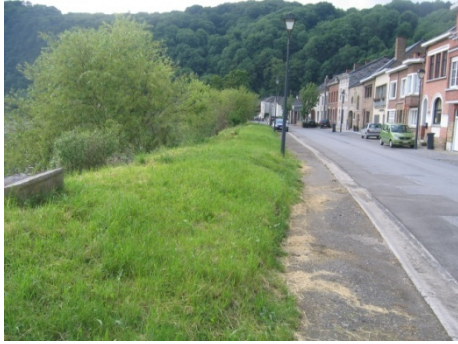
Figure 135 : Rue Nicolas Jabot

83. Le long de la rue Nicolas Jadot, le site est accessible. En effet, il est possible de stationner le long de cette rue (Figure 135). Il est possible de pratiquer la pêche à hauteur de cette rue à l'exception de 15 m où un cordon rivulaire est présent.

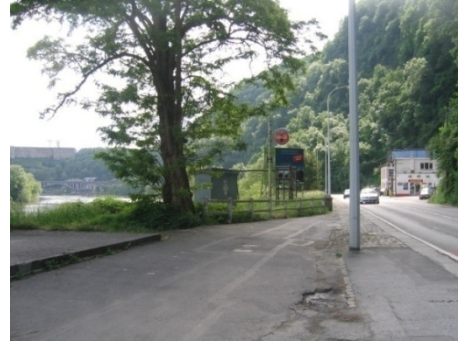
Figure 136 : Chaussée de Napoléon. N90

84. Au-delà de la jonction entre la rue Nicolas Jadot et la N90 (Chaussée de Napoléon), le site est inaccessible car la berge longe la N90. La hauteur du surplomb ainsi que la végétation rivulaire rendent la berge impraticable (Figure 136).
85. Au niveau du pont Rails Hesbaye-Condroz et jusqu'au pont Roi Baudouin, la zone est accessible. Les pêcheurs peuvent stationner leur véhicule sur un parking de plus de 60 m (Figure 137) ou sur une zone de stationnement (Figure 138) le long de la N90. La présence d'une barrière de sécurité, d'un ponton de pêche en mauvais état, de la végétation rivulaire (Figure 137) et de la hauteur excessive du surplomb (Figure 138) empêchent la pratique de la pêche.

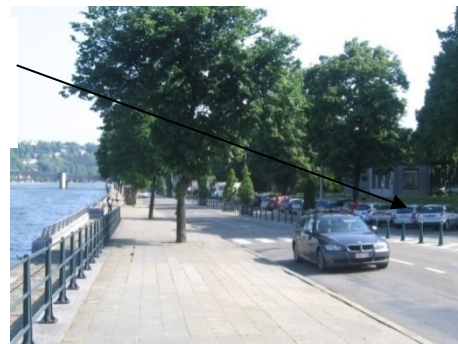
Figure 140 : Quai d'Arona

87. Le long du quai d'Arona, un parking est accessible sur la route dite « romantique ». Ce parking communal est long de plus de 400 m. Toutefois, la présence d'une barrière de sécurité, la proximité de la N90 ainsi que la hauteur du surplomb nettement supérieur à 2 m rendent la berge impraticable (Figure 140).
88. En aval du pont de l'Europe, le site est inaccessible. Un parking privé existe mais n'est mis à la disposition que du personnel travaillant dans les bâtiments environnants. La hauteur du surplomb, la proximité de la N90 et la barrière de sécurité sont divers facteurs qui empêchent la pratique de la pêche (Figure 141).

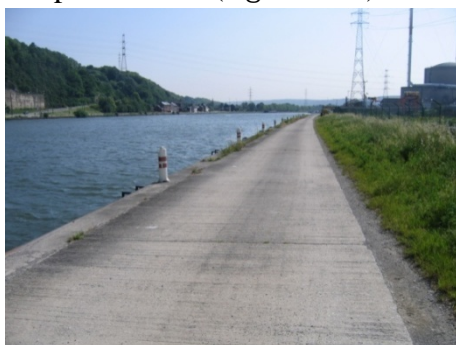
Figure 142 : Chemin de halage en aval de la zone portuaire de Tihange

89. Au niveau du chemin de Franchimont, le site est inaccessible. Le zoning de Huy (le long de la N90) ainsi que Electrabel empêchent tout accès à la berge. La zone est impraticable car seul le personnel d'Electrabel peut avoir accès à la berge.
90. La zone portuaire de Tihange rend le site inaccessible et impraticable. En effet, seuls les véhicules munis d'une autorisation peuvent circuler sur le port. La hauteur du surplomb dépassant 2 m (Figure 142) limite la pratique de la pêche.

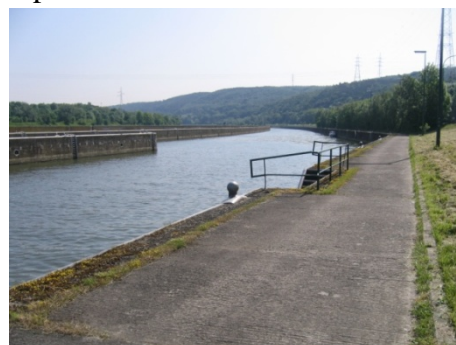
Figure 143 : Ecluse d'Ampsin

91. En aval de l'écluse d'Ampsin, le site n'est pas accessible. Aucune route accessible aux véhicules motorisés ne permet d'atteindre l'écluse. La zone est impraticable en raison de la hauteur du surplomb excédant les 2 m (Figure 143). Au-delà de l'écluse et jusqu'au pont d'Hermalle-sous-Huy, la zone reste inaccessible. Il n'est pas possible de circuler le long de la voirie. La zone est impraticable car la hauteur du surplomb dépasse largement les 2 m.
92. Au niveau du port d'Hermalle-sous-Huy, le site est inaccessible excepté pour les véhicules munis d'une autorisation (Figure 144). La hauteur du surplomb, la présence d'éléments permanents (péniche, camions) rendent le site impraticable sur toute la longueur du port. Cependant une fois en dehors des limites portuaires, la berge est praticable (Figure 145).

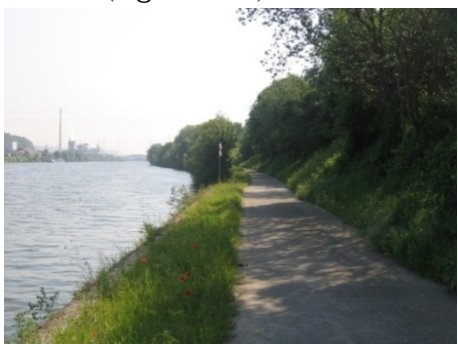
Figure 146 : Chemin de halage en aval du pont d'Hermalle-sous-Huy

93. Au-delà du pont d'Hermalle-sous-Huy, le site est inaccessible car aucune voirie ne permet d'y accéder. Le site est impraticable en raison de la présence d'une végétation rivulaire dense (Figure 146).

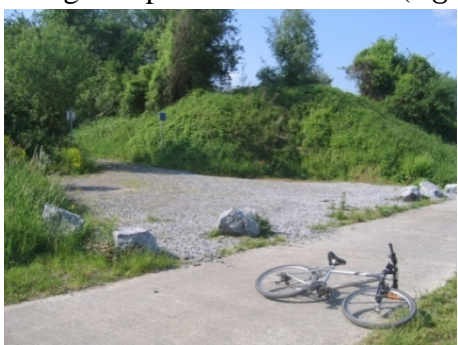
Figure 147 : Possibilité de stationnement au niveau du chemin de Chaumont

94. Au niveau du chemin de Chaumont, le site est inaccessible en raison de la présence du panneau de signalisation F99a (Figure 147) placé en amont d'une zone de stationnement. La berge est praticable sur 25 m (Figure 148).

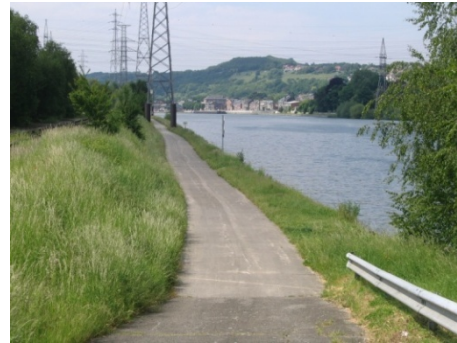
Figure 151 : Chemin de halage au niveau du passage à niveau de Ramet

96. Au niveau du passage à niveau de Ramet, le site est accessible. Une zone de stationnement est présente sur l'aire de repos (Figure 150). La berge est impraticable à cause de la présence de lignes à haute tension (Figure 151).

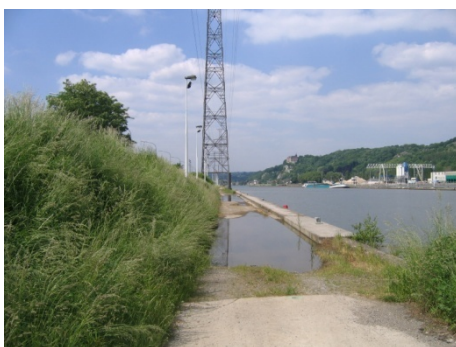
Figure 152 : Ecluse d'Ivoz-Ramet

97. Au-delà du passage à niveau et jusqu'à l'écluse d'Ivoz-Ramet, le site n'est pas accessible car il n'est pas possible de stationner le long du chemin de halage (Figure 152). Le site est impraticable en raison de la présence de lignes à haute tension (Figure 153).

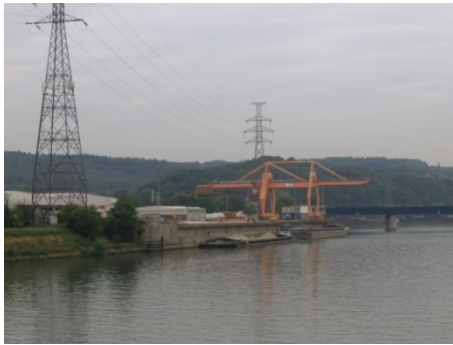
Figure 154. Zone portuaire du val Saint Lambert

98. Au niveau de la zone portuaire du Val Saint Lambert, la pratique de la pêche est limitée en raison de la présence d'éléments permanents (péniches, camions) et de la hauteur du surplomb (Figure 154). Il n'est pas permis de circuler le long de cette zone ce qui rend le site inaccessible.

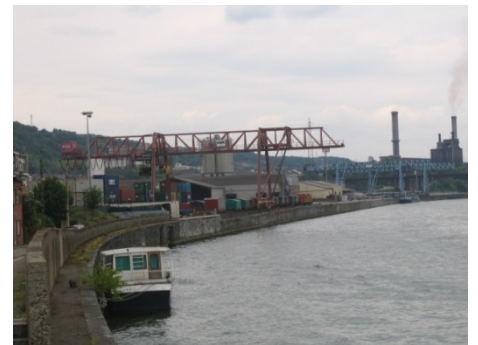
Figure 157 : Port de Renory

99. À partir du quai de Marinaye et au-delà du pont- rails de Renory, la zone est inaccessible en raison de l'impossibilité de stationner le long de la voirie (Figure 155), de la proximité de la N90 (Figure 156) et de l'interdiction de circuler sur certaines zones (Figure 157). La hauteur du surplomb, supérieure à 2 m (Figure 155 et Figure 156), la sécurité insuffisante des biens et des personnes (Figure 157) ne permettent pas la pratique de la pêche.

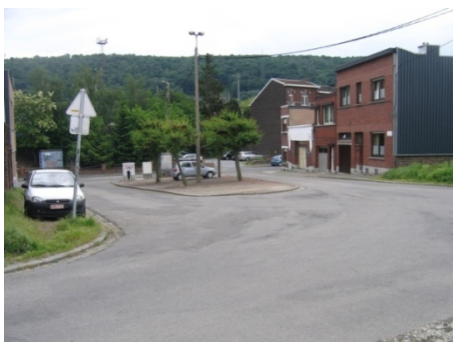
Figure 158 : Zone de stationnement rue Rivage-en-Pot

100. À partir de la rue Rivage-en-Pot et jusqu'au pont de l'E25, le site est accessible. Plusieurs zones de stationnement sont présentes le long de cette rue (Figure 158). Le site est impraticable car la sécurité des biens et des personnes est insuffisante (Figure 159) et la hauteur du surplomb dépasse 2 m.

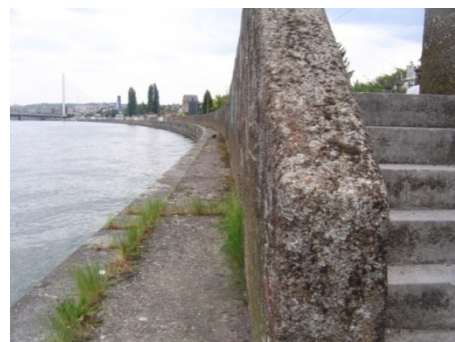
Figure 159 : Sécurité des biens et des personnes insuffisante dans la rue Rivage-en-Pot

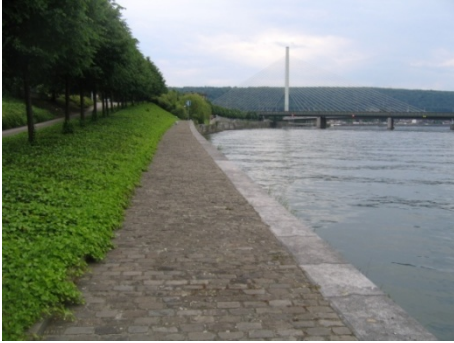
Figure 160 : Quai Joseph Wauters

101. Entre le pont de l'E25 et le pont de Fragnée, la zone est inaccessible car il n'est pas possible de longer la voirie (Figure 160). La zone est impraticable en raison de la hauteur excessive du surplomb.

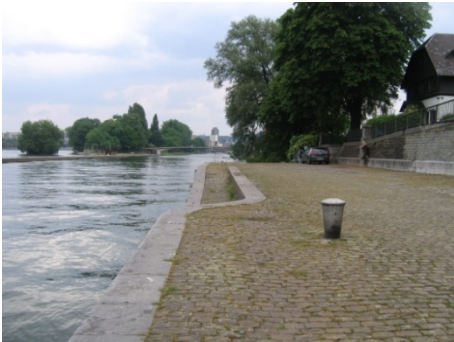
Figure 161 : Fin du quai Joseph Wauters

102. À la fin du quai Joseph Wauters, la zone est difficilement accessible (Figure 161). La zone est praticable (Figure 162) car aucun obstacle n'empêche la pratique de la pêche.

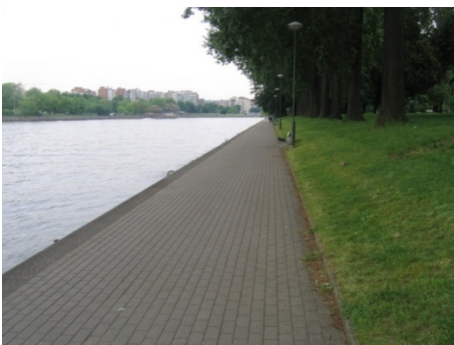
Figure 163 : Parc de la Boverie

103. Au niveau du parc de la Boverie, le site est accessible. Des parkings sont présents le long de la rue du Parc et dans le parc même. Le site est praticable (Figure 163) jusqu'à l'Allée Frédéric Chopin où la hauteur du surplomb excède les 2 m et la présence d'une barrière de sécurité empêchent la pratique de la pêche (Figure 164).

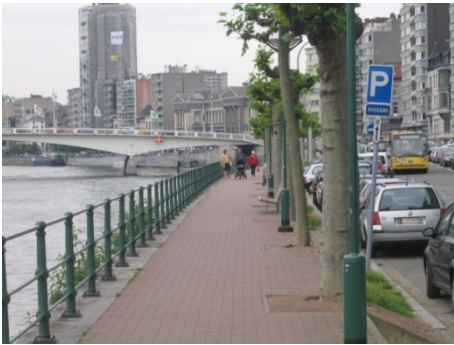
Figure 165 : Quai Marcellis

104. À partir du quai Marcellis jusqu'au pont de l'Atlas, la zone est accessible. Des parkings, accessibles pour tous, sont présents le long des quais (Figure 165). La hauteur du surplomb

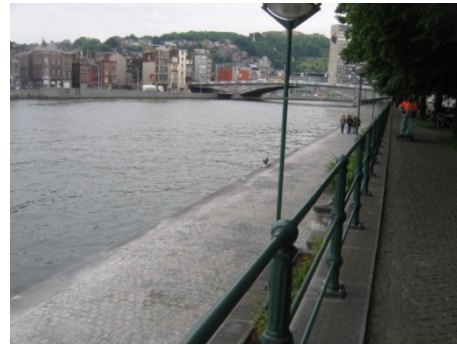
Figure 166 : Quai de Gaulle

et la présence d'une barrière de sécurité ne permettent pas la pratique de la pêche sauf au niveau du quai de Gaulle (Figure 166)

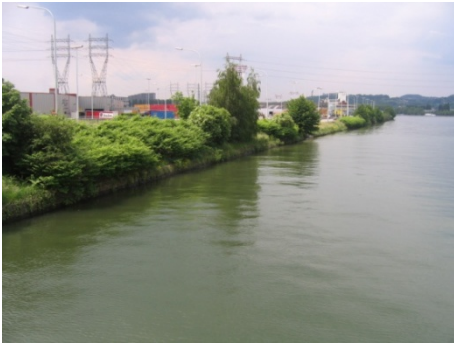
Figure 167 : Barrage de Monsin

105. De l'avenue Georges Truffaut jusqu'au barrage de Monsin, la zone est inaccessible car il n'existe pas de zone de stationnement le long de l'A25. La zone est impraticable en raison de la hauteur du surplomb et de la présence d'une végétation rivulaire (Figure 167)

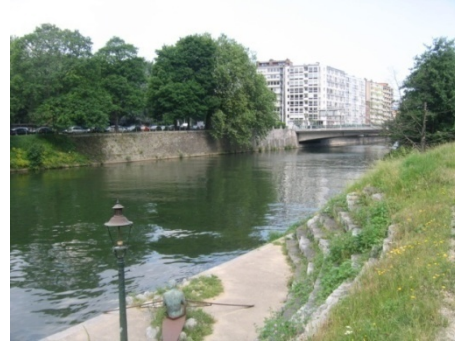
Figure 169 : Dérivation de la Meuse au niveau de la rue des Vennes

1. Au niveau du pont Hennebique, le site est accessible et dispose de places de stationnement situées le long du quai Mativa et du parking du parc de la Boverie. La zone est praticable (Figure 168) jusqu'à la rue des Venues où la pratique de la pêche n'est plus possible à cause de la rupture du chemin de halage et de la hauteur du surplomb (Figure 169).

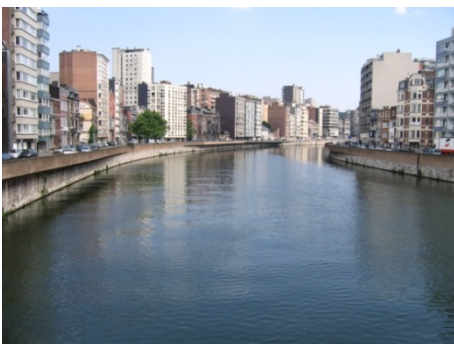
Figure 171 : Pont de Huy

3. Du pont de Huy jusqu'au pont de l'Atlas, les deux rives sont accessibles et des zones de stationnement payantes ou non existent le long de la N90 et de la N610. Ces deux rives sont impraticables en raison de la hauteur du surplomb (Figure 171 et Figure 173), des barrières de sécurité (Figure 172, Figure 174 et Figure 175) et de la proximité de la N90 et N610.

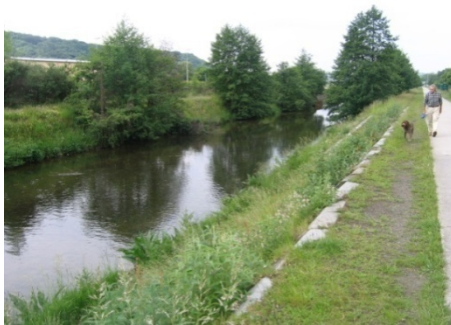
Figure 176 : Tête de garde 2 bis

1. Au niveau de la tête de garde 2 bis, la rive gauche est inaccessible et impraticable. En effet, il n'existe pas de zone de stationnement et la hauteur du surplomb ainsi que la végétation rivulaire empêche la pratique de la pêche (Figure 176). La rive droite est accessible et une zone de stationnement est mise à la disposition des pêcheurs (Figure 177). La berge est praticable sur un tronçon de 24 m.

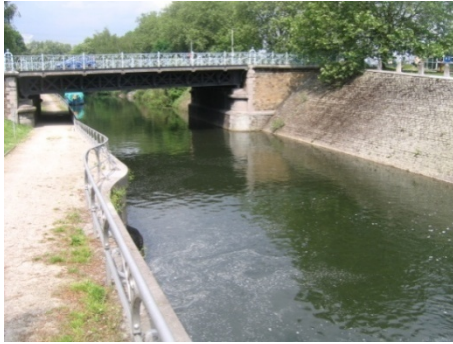
Figure 178 : Ecluse n°2

2. Au niveau de l'Ecluse n°2, les deux rives ne sont pas accessibles car seuls les véhicules munis d'une autorisation peuvent circuler sur la rive gauche et il n'existe pas de zone de stationnement le long de la rive droite. Les deux rives sont impraticables en raison de la présence d'une barrière de sécurité ou de la hauteur du surplomb supérieure à 2 m (Figure 178).

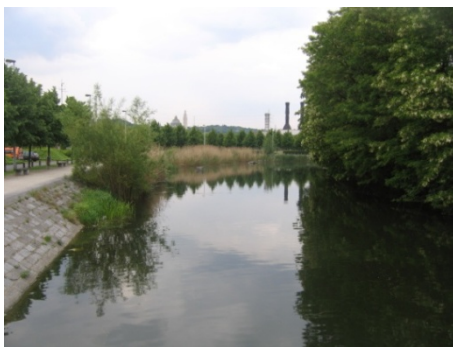
Figure 180 : Amont pont levis Belle-Ile

3. En aval du pont Grosses Battes, la rive droite est inaccessible car il n'existe pas de zone de stationnement. La berge est impraticable en raison d'une végétation rivulaire très dense. La rive gauche est accessible et une zone de stationnement existe à proximité du chemin de halage. La berge est praticable (Figure 179).
4. Au pont-levis Belle-Ile, la rive gauche et la rive droite sont accessibles grâce à plusieurs chemins d'accès. Il est à remarquer que le parking de Belle-Ile est un parking privé. En rive droite la densité de la végétation rivulaire et en rive gauche la présence d'une barrière de sécurité ainsi que la végétation rendent impossible la pratique de la pêche (Figure 180).

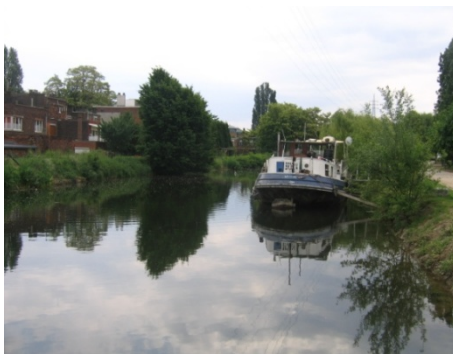
Figure 181 : Pont rail double SCNB

5. En amont du pont Rail double SCNB, les deux rives sont inaccessibles car il n'est pas possible de stationner le long des rues des Aguesses et Joseph Marcotty. La pratique de la pêche est limitée en raison de la présence d'une végétation rivulaire dense et d'éléments permanents tels que des péniches (Figure 181).
